大島瀬戸を東航するときは戒善寺礁灯浮標に注意を！

運輸安全委員会事務局地方事務所による分析（広島事務所）

令和6（2024）年8月発行

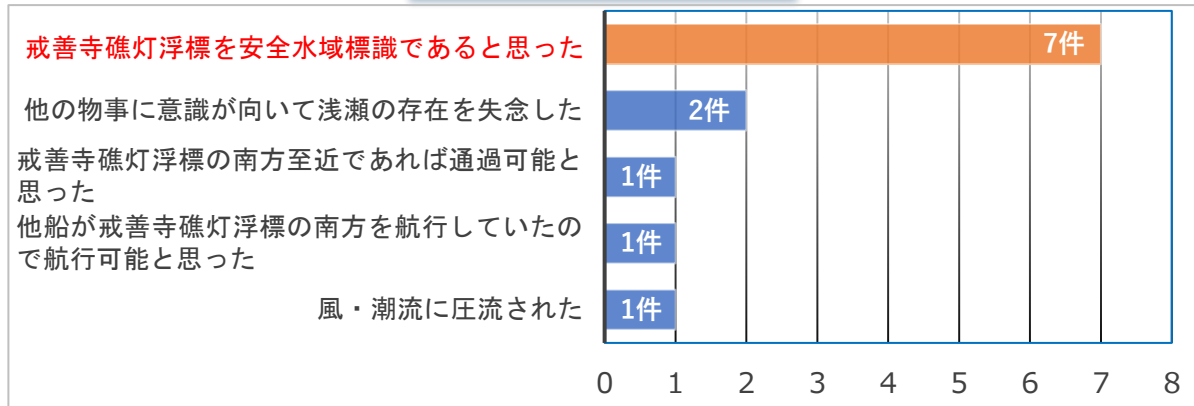
乗揚に至った要因

乗揚に至った要因としては、「**戒善寺礁灯浮標を安全水域標識であると思った**」が最多の7件となっており、安全水域標識であると思った主な理由としては、**戒善寺礁灯浮標が水路の中央付近にあるように見えた**ことが挙げられています。

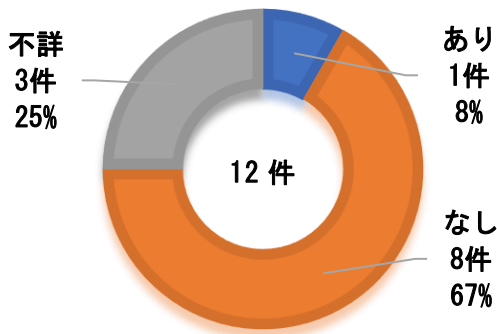
通航前に水路調査等を行ったか

大島瀬戸を通航する前に海図などで水路調査等を行っていたのは1件のみで、事前に戒善寺礁の拡延状況や付近の灯浮標などの標識の設置状況を確認したり、大島瀬戸における経路の指定に関する告示の内容を把握したりしていなかったものが7件あり、**半数以上が通航前の水路調査等を行っていませんでした。**

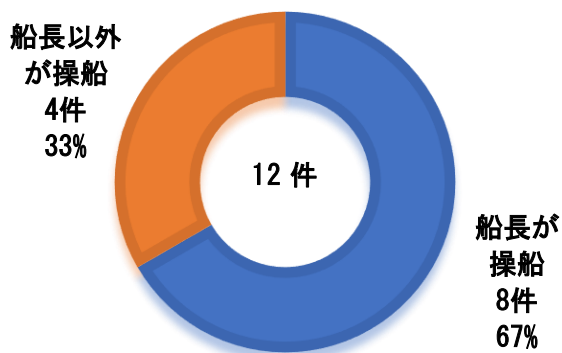
事故が発生した時の操船者は

狭水道である大島瀬戸は、船長が操船指揮に当たる水域となっていますが、4件で船長以外が操船を行っていました。

内訳としては、航海士が3件、甲板長が1件で、いずれも必要な海技免状は受有していました。

また、7件が単独で船橋当直に当たっており、そのうちの3件が船長以外の操船でした。

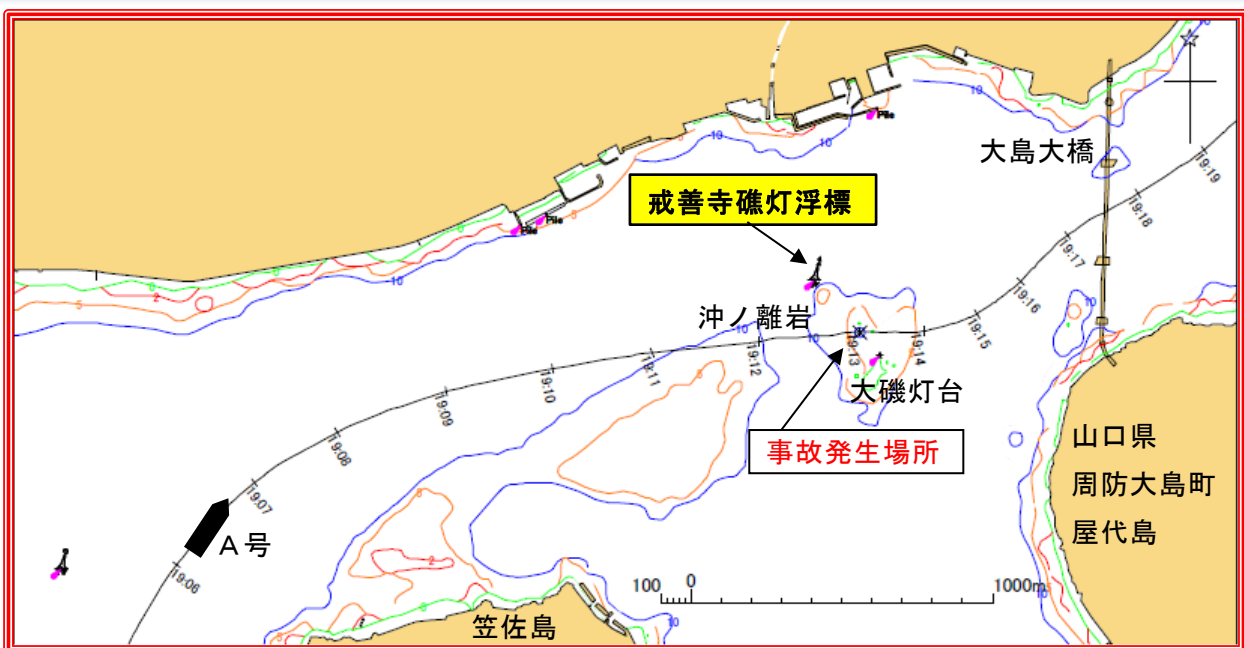
ケース01：北方位標識を安全水域標識と誤認した事例

航海士は、単独の船橋当直中、大島瀬戸西口に向けて右転したころ、船首方に見えた北方位標識である戒善寺礁灯浮標の白く点滅する灯火を、水路の中央を示す灯浮標（安全水域標識）と思い、水路の右側を航行しようと思い、同灯火の南側に針路を向けて航行を続けた。

本船は、大島瀬戸西口に向けて東北東進中、航海士が二度衝撃を感じ、沖ノ離岩付近の浅所に乗り上げて通過したことに気づき、衝撃を感じて昇橋してきた船長に乗り揚げた旨報告した。

本事故は、夜間、本船が、大島瀬戸西口に向けて東北東進中、航海士が、北方位標識である戒善寺礁灯浮標を水路の中央を示す灯浮標と誤認し、水路の右側を航行しようと思い、戒善寺礁灯浮標の南側を航行したため、沖ノ離岩付近の浅所に乗り上げたものと考えられる。

- ・ 船橋当直者は、事前に水路調査を十分に行い、航行区域の灯浮標の種類や光り方及び浅所の位置を確認しておくこと。
- ・ 船長は、狭水道通過時は、昇橋して操船指揮をとること。

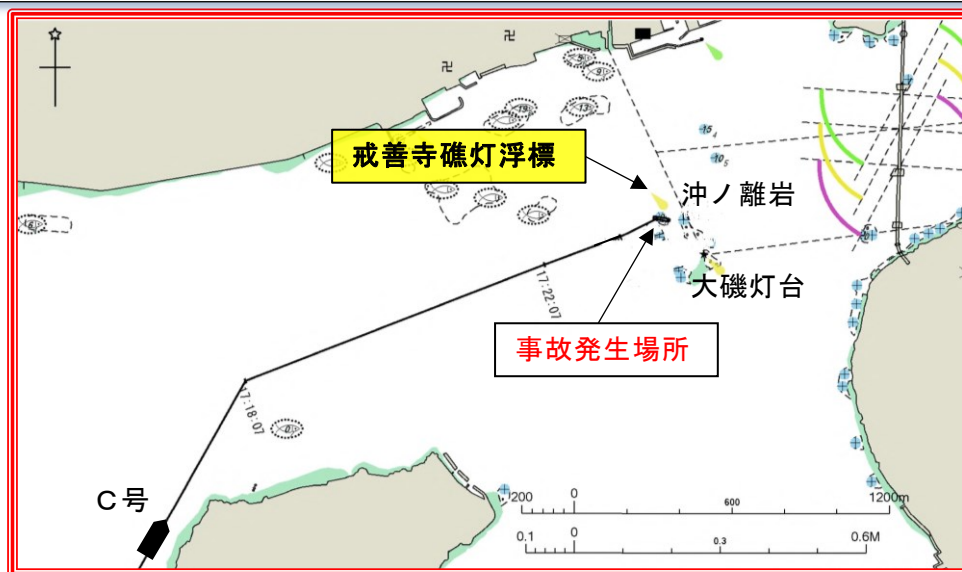
ケース02：経路指定を知らずに灯浮標南側を航行した事例

航海士は、単独の船橋当直中、大島大橋中央部に向けて右転したとき、**戒善寺礁灯浮標を水路の中央を示すブイだと思い**、灯浮標の南方に向けて東北東進を始めた。

航海士は、来島海峡海上交通センター（来島マーチス）からVHFで船首方に浅所がある旨の情報提供を受けたが、戒善寺礁灯浮標を水路の中央を示すブイだと思い込んでいたので、灯浮標の塗装色等を確認せず、来島マーチスが船を間違えて呼び出していると思って対応しなかった。

船長は、昇橋して海図台で船尾方を向いて書類の作成中、来島マーチスから再度行われた情報提供に応答をしたが、自ら船位を確認することも、航海士に浅所の避航を指示することもせず書類の作成を続けていた。

航海士は、右舷船首方に浅所を視認したが、そのまま乗り揚げた。

本事故は、本船が大島瀬戸を東北東進中、航海士が、**告示により同瀬戸に経路が指定されていることを知らず**、また、**北方位標識である戒善寺礁灯浮標を水路の中央を示すブイだと思い**、灯浮標の南方沖に向けて航行を続けたため、浅所に乗り揚げたものと考えられる。

- ・船橋当直者は、**当直中の針路、障害物、標識の内容等を当直に入る前に海図に当たるなどして確認**し、また、当直中もGPSプロッターなどの航海計器を有効に活用して安全に航行すること。
- ・船橋当直者は、海上保安庁等からの情報提供があった際、情報の内容と、本船の状況を詳しく照合し、内容に疑問がある場合は情報の内容を問い直すこと。
- ・船長は、海上保安庁等から情報提供があったことを知った場合、当直航海士に任せるのではなく、自らその内容を精査し、必要な措置を航海士に指示すること。

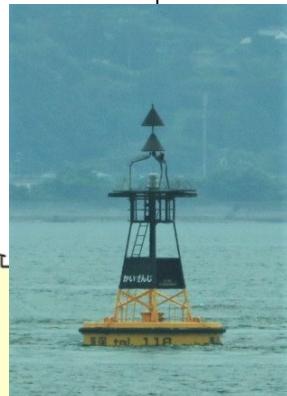
④戒善寺礁灯浮標

- 大島瀬戸には、安全水域標識である大島航路第1～5号灯浮標、大島航路第3号と第4号灯浮標の間に北方位標識である戒善寺礁灯浮標が設置されていること
- 戒善寺礁灯浮標と大磯灯台の間の海域には浅瀬が拡延しており、戒善寺礁灯浮標の北側を航行する必要があること
- 戒善寺礁灯浮標は、水路の中央付近にあるように見えるため、安全水域標識と誤認しやすいこと
- 大島瀬戸に指定されている経路を守ること
