関門港における乗揚事故の状況

～運輸安全委員会の船舶事故等調査報告書から～

運輸安全委員会事務局
門 司 事 務 所

平成25年3月

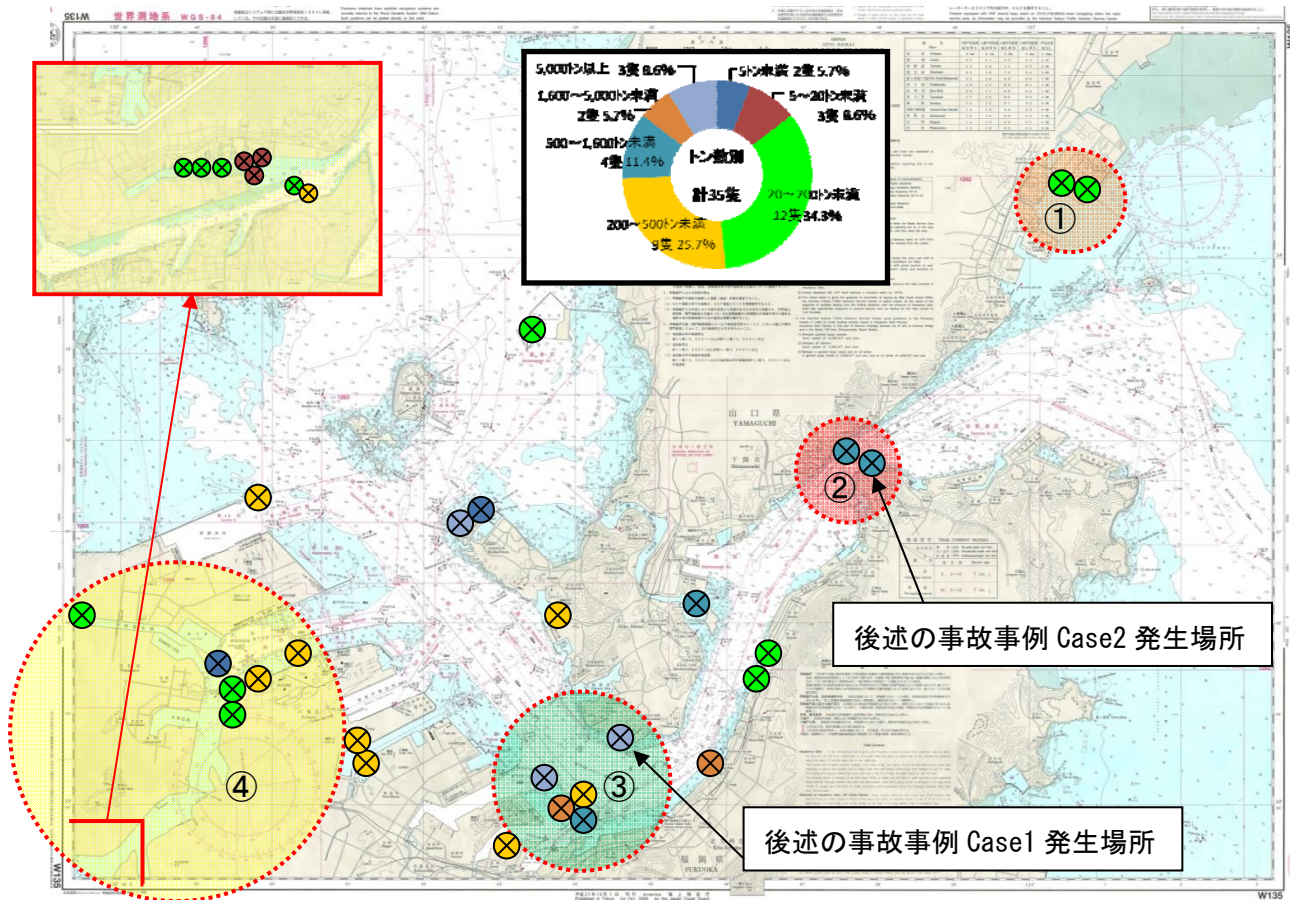
関門港における乗揚事故発生場所

赤い破線の○で囲った場所は、類似の事故が複数発生している海域を示している。それぞれの海域における事故の特徴は、以下のとおりである。

山口県下関市の臨海工業団地に面する海域であり、大企業の岸壁が存在し、頻繁に荷役が行われる中、積荷役での喫水の変化や着岸作業中の潮汐に対する考慮が不足していた結果、乗り揚げている。

関門海峡最狭部であり、潮流による影響を受けやすく、逆潮時に大舵角で変針すると操船者が予想した以上に船首が振られるなどし、船の動きを制御することが困難となって事故へつながることがある。

関門航路の最大の屈曲部であり、変針目標の灯浮標を誤認したことにより、航路外へ出て乗り揚げたケースがある。

若松航路入口の航路屈曲部付近では、500トン未満の船舶が離岸して間もなく又は着岸の僅か前に航路外の浅所に乗り揚げることが多く発生している。

また、港奥の奥洞海航路～洞海湾にかけては、更に小型の200トン未満の船舶の乗揚が多く発生しており、港奥に向かうにつれて航路幅が狭くなる状況下、航路分岐点の見落としに気付いて反転する際や反航船を避けるため、意図的に航路外へと出て乗り揚げるケースがある。

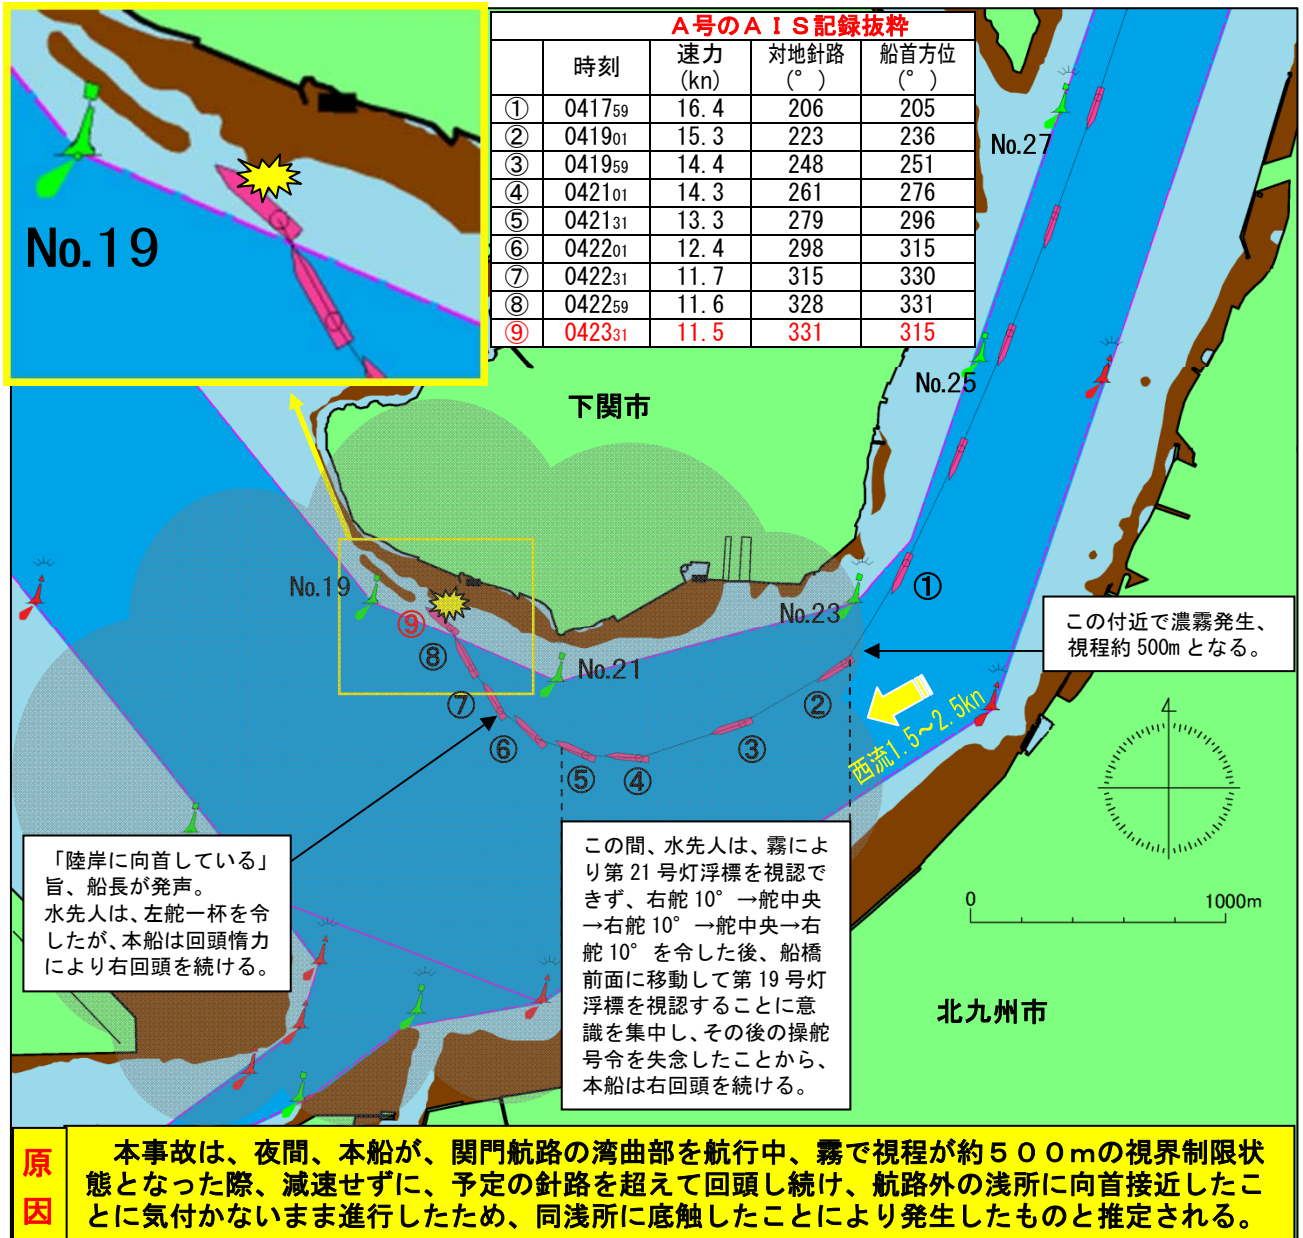
ケミカルタンカー A号 乗揚

A号：リベリア共和国籍 21,043ト 乗組員 35人 液体化学物質 約1,035ト 京浜港→大韓民国
 在橋者：水先人(※)、船長(国籍 ロシア)及び操舵手ほか乗組員 3人
 ※67歳 関門水先区1級水先人免状 水先経験 10年4ヶ月(3,300隻以上)
 喫水：船首 4.90m、船尾 7.50m
 発生日時場所：平成20年5月27日04時23分30秒ごろ 関門港西山区
 気象及び海象：濃霧(視程約500m) 北西風(風力1) 下げ潮の中央期 西流1.5~2.5kn

この事故は、経験豊富な水先人でも、濃霧で目標とする灯浮標を見失ったことに端を発して心理的動揺を生じ、レーダーから離れて同灯浮標を自身の目で確認することにこだわり続け、操舵号令を失念するなどの初歩的なミスを生じることがあるということが示された例である。
 BRMの考え方に基づいた船橋資源の有効活用を行わなかったため、異常事態に早く気付くことができなかったことも、本事故の発生に関与した可能性があると考えられる。

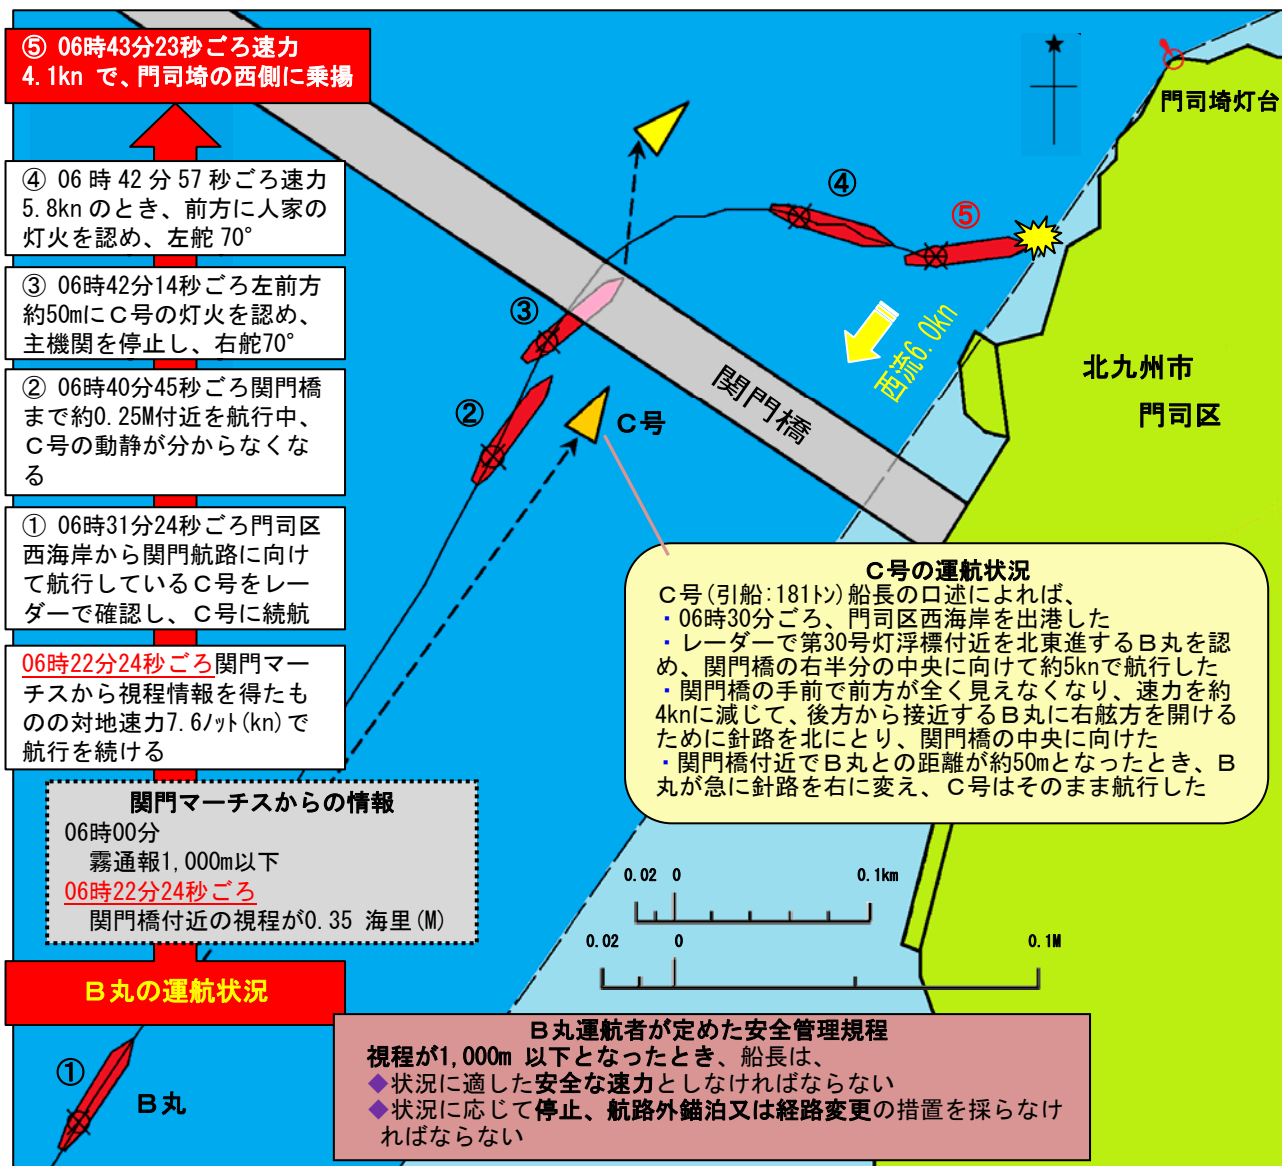
貨物船 B丸 乗揚

B丸：日本籍 699ト 乗組員 7人 石炭灰 1,306ト 石川県七尾港→大分県津久見港
 在橋者：船長ほか乗組員 2人
 喫水：船首 3.84m、船尾 5.00m
 発生日時場所：平成 20 年 12 月 10 日 06 時 43 分 23 秒ごろ 関門港門司区
 気象及び海象：濃霧（視程約 200m） 風なし 上げ潮の末期 西流約 6.0kn 日出時刻 07 時 10 分

原 本事故は、B丸が濃霧により視界制限状態にある関門航路を北東進中、B丸がC号に接近しながら続航していたところ、レーダー画面のC号の映像が関門橋の映像と重なり、その動静が分からなくなった際、速力を減じずに航行したため、C号に更に接近して左前方約50mにC号の灯火を認め、右転して避けようとして門司埼西側に乗り揚げたことにより発生したものと考えられる。

因 B丸が速力を減じずに航行したのは、B丸の船長が、大幅に遅れた津久見港への入港を急いだこと、及び逆潮流により圧流されるおそれがあると思い込んだことによるものと考えられる。

視程条件から、B丸は、安全管理規程を遵守し、避泊するなどの措置を採る必要があり、また、前方のC号に続航する際、安全な速力に減じて航行する必要があったものと考えられる。
