関門港における灯浮標等衝突事故の状況

運輸安全委員会事務局
門 司 事 務 所
平成 27 年 3 月

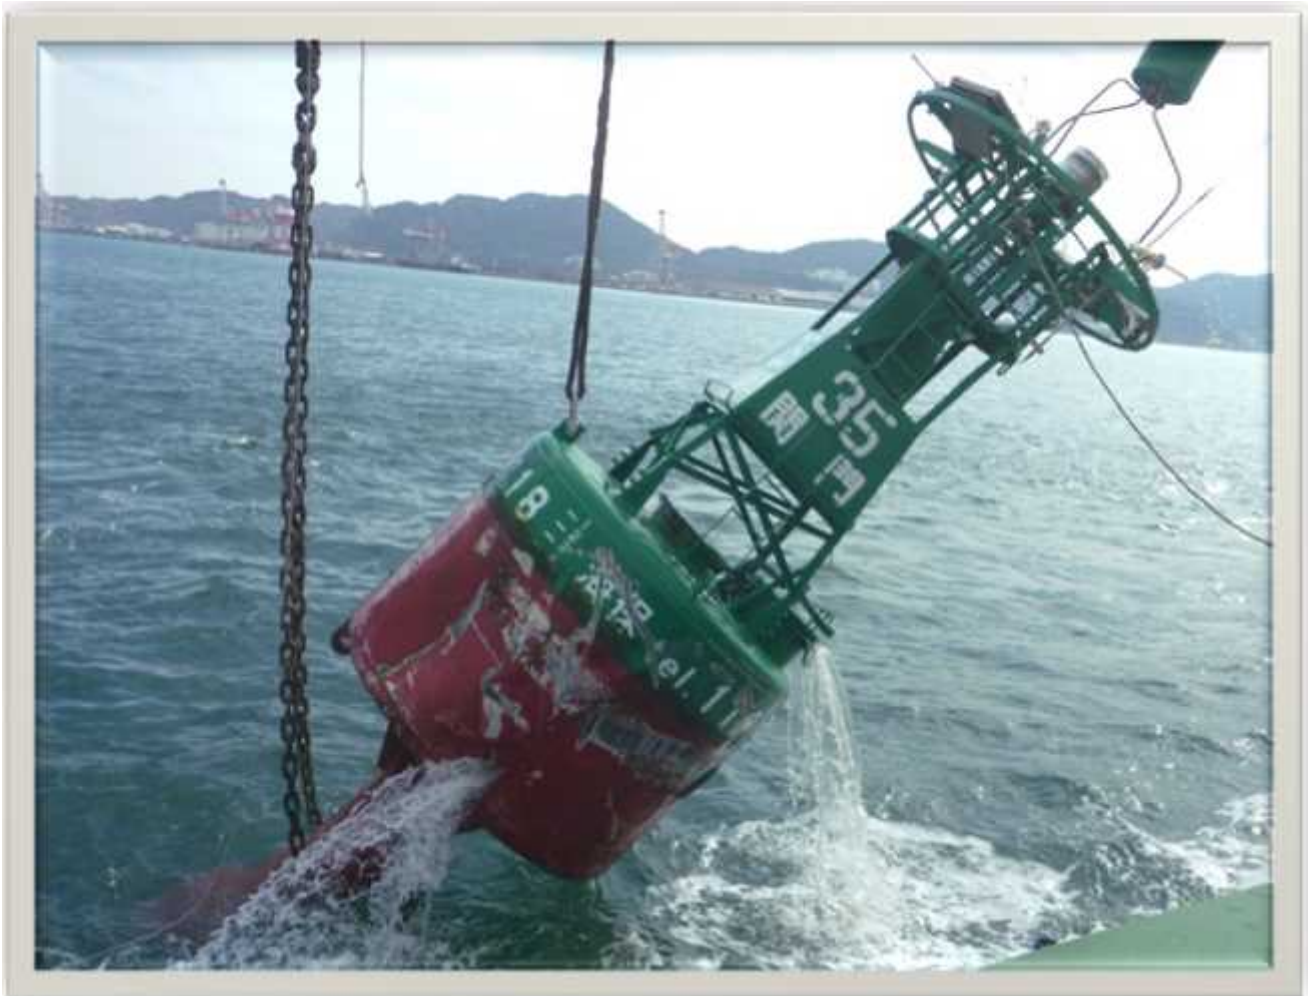
船舶事故により損傷を受けた関門航路第 35 号灯浮標

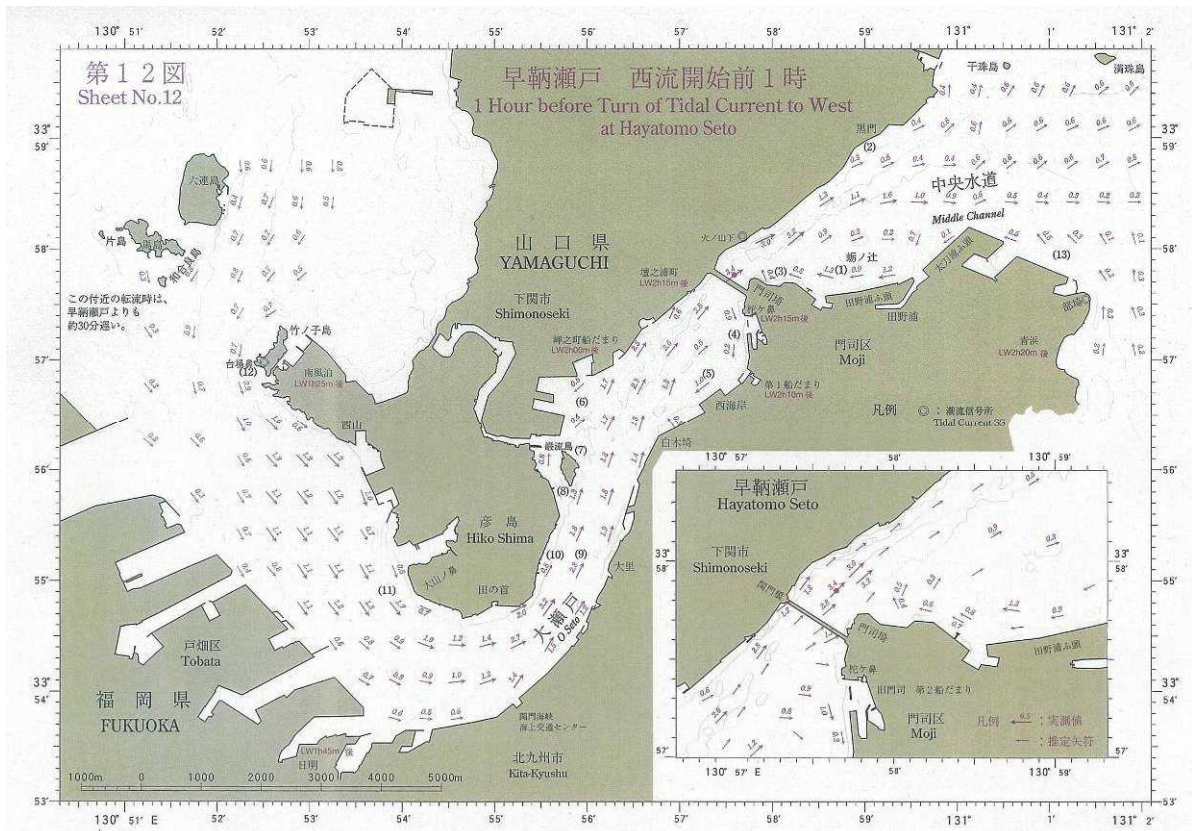
関門海峡潮流図（西流開始前 1 時）

次ページの東流（転流前 1 時間付近）の潮流図を見ると、第 35 号灯浮標付近では、潮流が北方へ流れているのが分かります。

第 35 号灯浮標付近を航行する船舶は、同灯浮標の南方を通過するので、潮流によって同灯浮標側へ圧流されます。

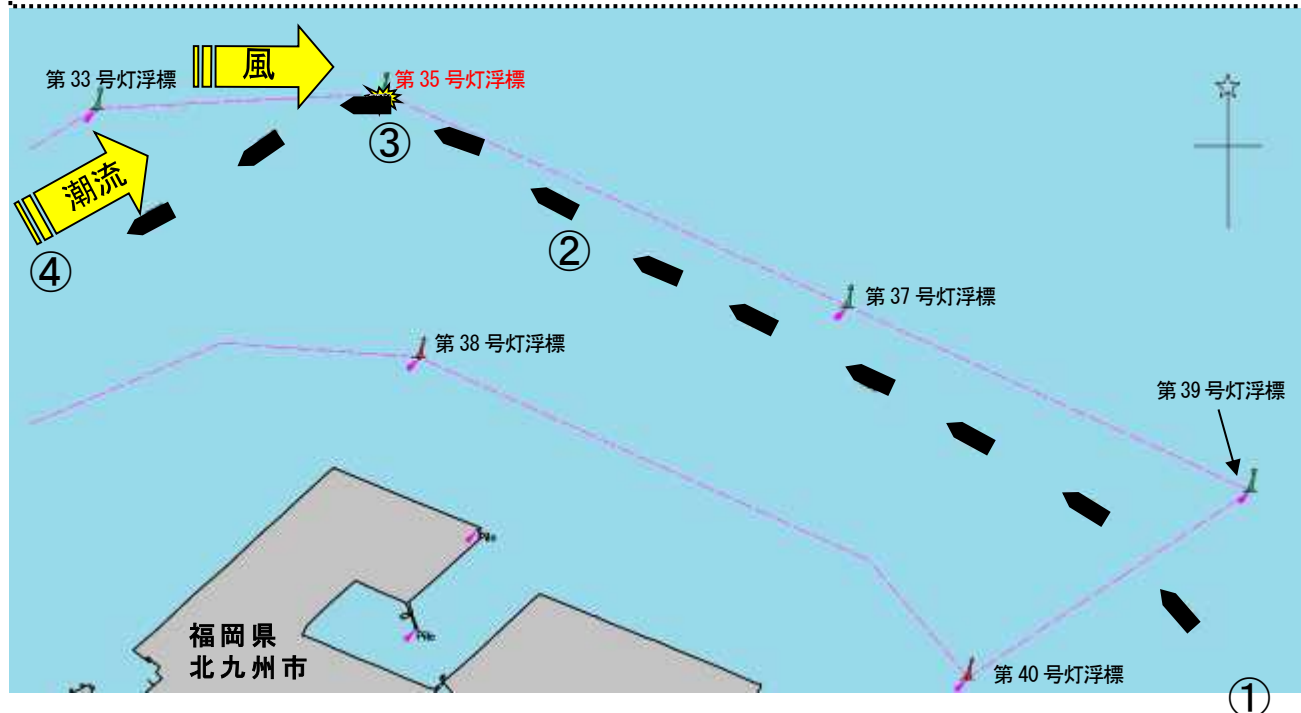
① 事例 1

潮流及び風により圧流されて第35号灯浮標に衝突

| ② | A号は、18時56分ごろ関門航路東口から入航して北西進中、一等航海士が、折からの東向きの潮流に押されて第35号灯浮標に接近することを感じた。 |
| ③ | 一等航海士は、第35号灯浮標の西方を1ケーブルの距離で通過する予定で左舵10°を命じて左転し、第35号灯浮標を右舷に見て通過した。(※1ケーブル=0.1海里) |
| ④ | 一等航海士は、関門海峡海上交通センターのVHF電話による呼出しを受け、A号が、第35号灯浮標に19時09分ごろ接触したことを知り、巡視船の先導を受け、関門港門司区に投錨した。 |

原因	本事故は、夜間、本船が、関門航路を北西進中、一等航海士が第35号灯浮標の西方を1ケーブルの距離で通過しようとしたため、潮流及び風により、右舷側へ圧流され、第35号灯浮標に衝突したことにより発生したものと考えられる。
----	---

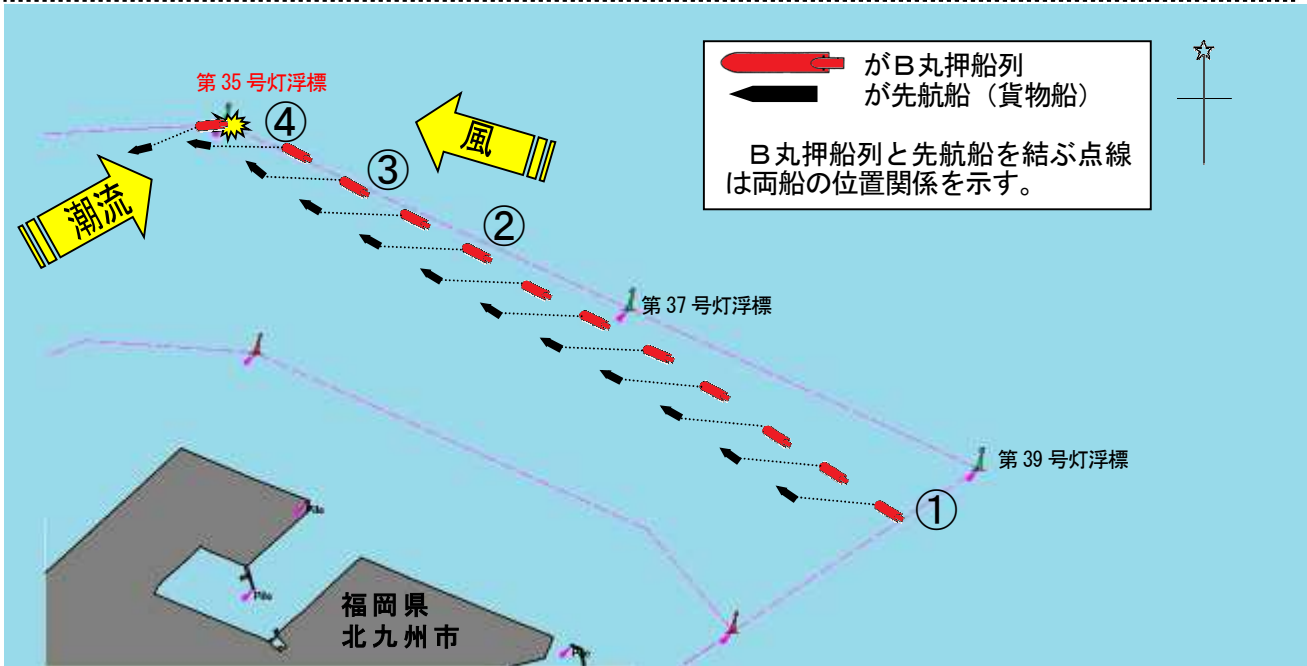
② 事例 2

潮流により圧流されて第 35 号灯浮標に衝突

| ② | B丸船長は、先航船を左舷船首方約0.2海里に見ながら北西進中、関門航路第37号灯浮標と第35号灯浮標の中間地点に差し掛かった頃、先航船の速力が僅かに落ち始めたことを認めた。 |
| ③ | B丸船長は、先航船との船間距離を保つため、速力を減じた上、僅かに右転して航路の右側端を航行中、先航船が徐々に右偏して接近して来るので、更に速力を減じたところ、潮流により右方に圧流され始め、第35号灯浮標を正船首に見る状況となった。 |
| ④ | B丸船長は、その後、機関停止として前進惰力で第35号灯浮標に接近し、先航船が第35号灯浮標を通過したこと認め、機関を全速力前進及び左舵一杯として左転中、C号は第35号灯浮標を通過したが、B丸の右舷船尾部が第35号灯浮標を乗り切って沈没させた。 |

原因	本事故は、夜間、関門港の関門航路において、B丸押船列が、先航船に続いて北西進中、船長Bが、先航船との船間距離を保とうとし、第35号灯浮標の手前で減速したところ、潮流で右方に圧流されたため、B丸の船尾部が第35号灯浮標に衝突したことにより発生したものと考えられる。
----	---
