# ちょっとそこホントに通れますか？

～福岡県宗像市 地ノ島と鐘崎間での乗揚～

運輸安全委員会事務局  
門 司 事 務 所  
平成28年2月

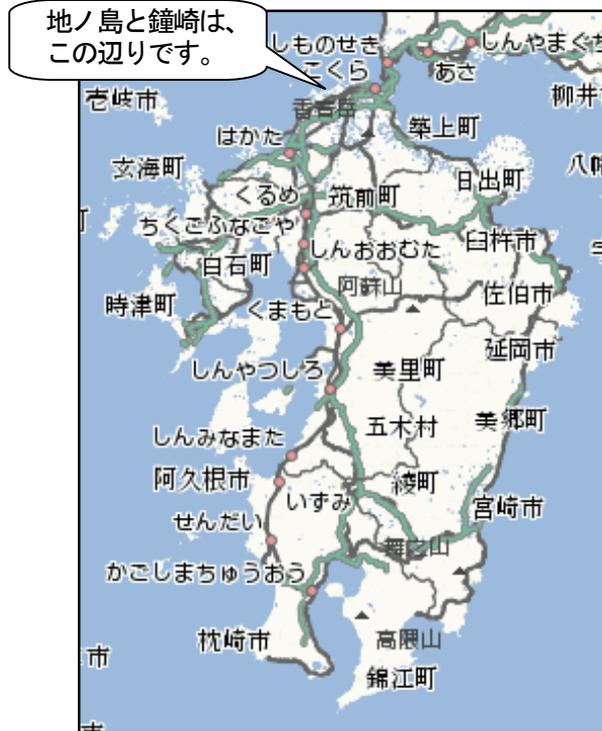
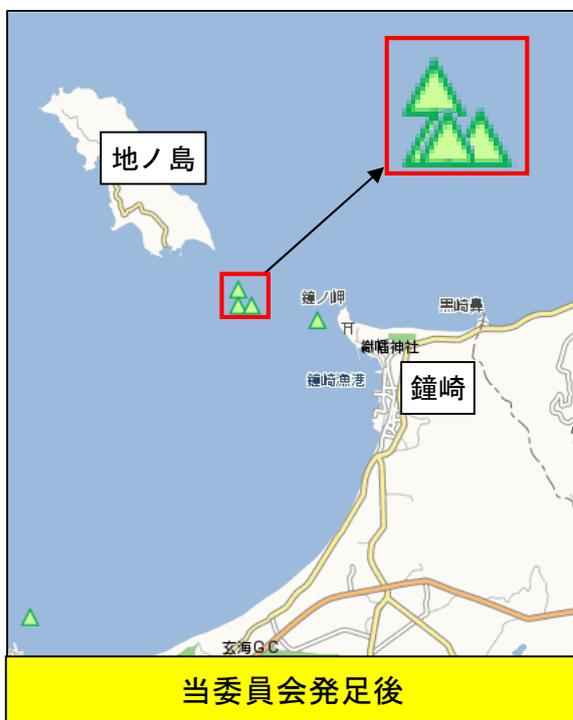
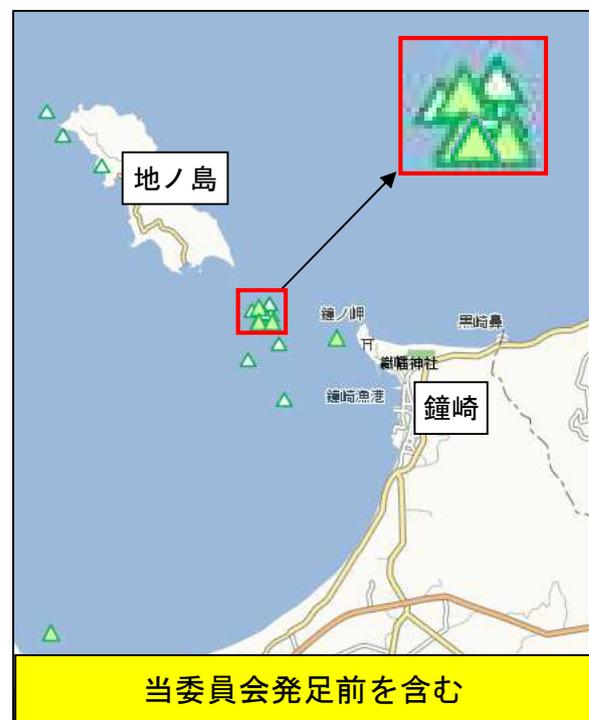
運輸安全委員会の発足後、平成 20 年 10 月から平成 27 年 12 月末までの間に公表した船舶事故調査報告書及び旧海難審判庁が平成元年から平成 20 年頃までに行った裁決によると、福岡県北西部に位置する宗像市の「地ノ島と鐘崎間の海域」において乗揚事故が集中して発生していましたので、そこに着目しました。

注：図中の▲は、乗揚事故の発生を示しています。（船舶事故ハザードマップから）

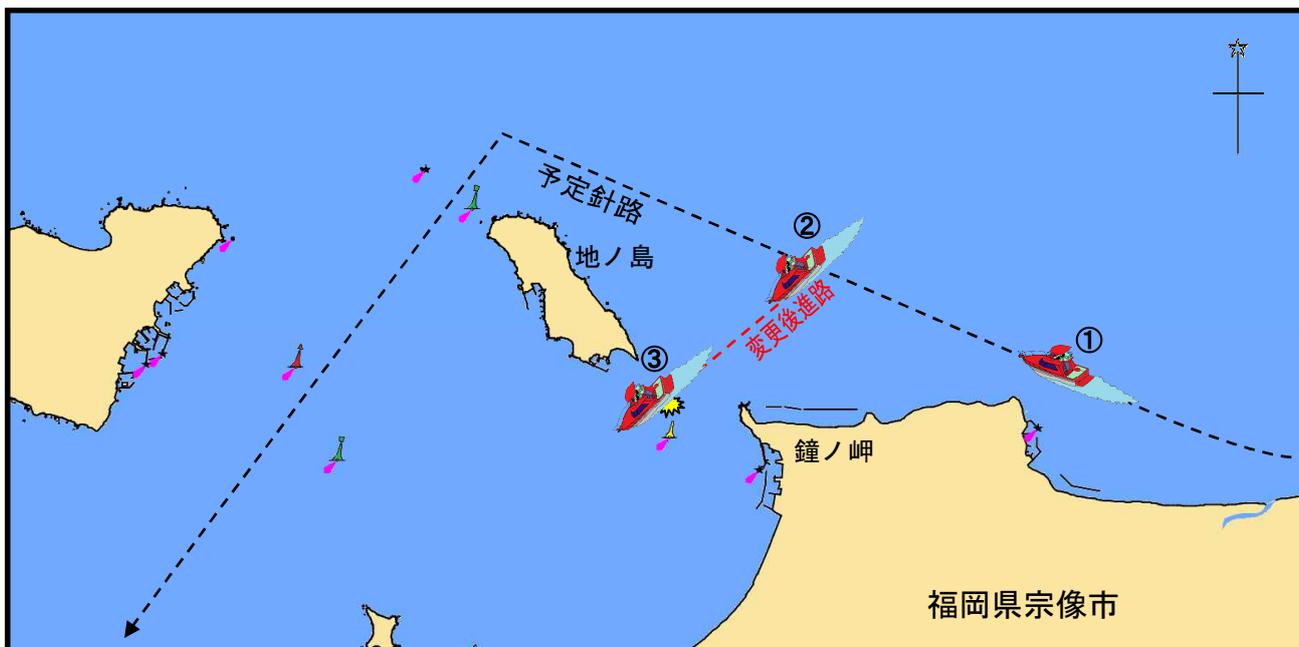
① A丸は、船尾約1.5mの喫水により、地ノ島の北側を通過する航海計画によって北西進していたところ、船長が、地ノ島と鐘ノ岬との間を小型漁船が往来する様子を見た。

② 船長は、海図W179及びGPSプロッターには、地ノ島と鐘ノ岬間には浅瀬や危険域を示す標識が表示されていないので、ショートカットができると思い、左転した。

③ A丸は、地ノ島と鐘ノ岬の中間付近に向ける針路として南西進したところ、地ノ島南端から南南東方向に向かって点在する浅瀬に乗り揚げた。

※ A丸には、航行予定海域の海図が複数枚備えられていたが、本事故発生場所付近に浅瀬が存在することが示された大縮尺の海図及び九州北西岸プレジャーボート・小型船用港湾案内は備えられていなかった。

**原因** 本事故は、A丸が、宗像市地ノ島の北側を通過する航海計画によって同市沖を北西進中、船長が、地ノ島と鐘ノ岬との間を小型漁船が往来する様子を見たので、海図W179等を見たところ、地ノ島と鐘ノ岬との間に浅瀬や危険域を示す標識が表示されておらず、ショートカットができると思い、地ノ島と鐘ノ岬との中間付近に向ける針路として南西進したため、地ノ島南端から南南東方向に向かって点在する浅瀬に乗り揚げたことにより発生したものと考えられる。

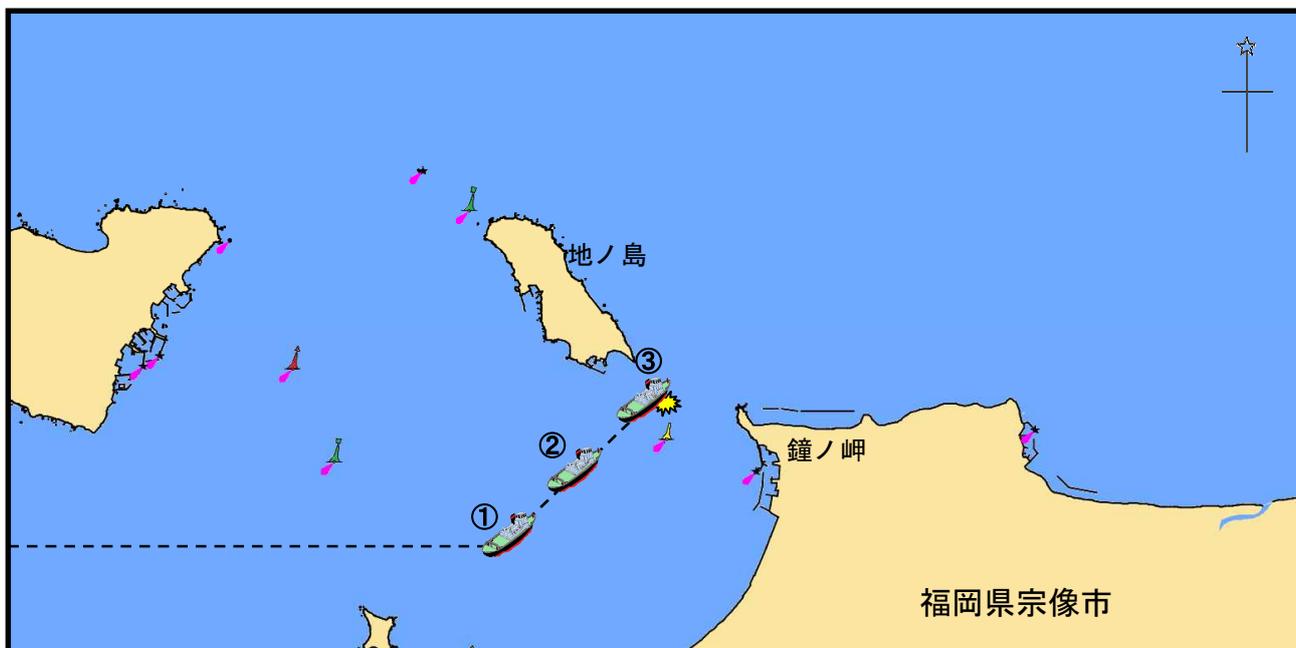
① B丸は、鐘ノ岬と地ノ島の間を通航しようとし、船首約1.2m、船尾約2.1mの喫水により、約7.3ノットの対地速力で手動操舵によって北東進していた。

② 船長は、GPSプロッターを見ながら航行していたが、等深線が表示されなくなったことに気づき、目視で水深の変化を判断しようとしていたところ、鐘ノ岬と地ノ島の間の水域に近づくにしたがい、徐々に海水の色が薄くなっている気がした。

③ 船長は、乗揚の不安を感じ、両舷主機を前進から後進に変えてB丸を停止しようとしたが、前進が止まらず、B丸が、地ノ島南東方の浅所に乗り揚げた。

※ 船長は、本事故発生海域を含んだ海図がB丸に備えられていることを知らず、また、GPSプロッターがあるので、当該海域の調査は必要ないと考えていた。

B丸に備えられていたGPSプロッターの海岸線データカードは、九州西部用と瀬戸内海用であり、九州北部用のデータカードは無かった。

**原因** 本事故は、B丸が、鐘ノ岬と地ノ島の間を通航しようとし、神湊浦沖を北東進中、船長が、海水の色が薄くなっていることにより、乗揚の不安を感じ、B丸を停止しようとしたが、前進が止まらなかったため、地ノ島南東方の浅所の岩場に乗り揚げたことにより発生したものと考えられる。

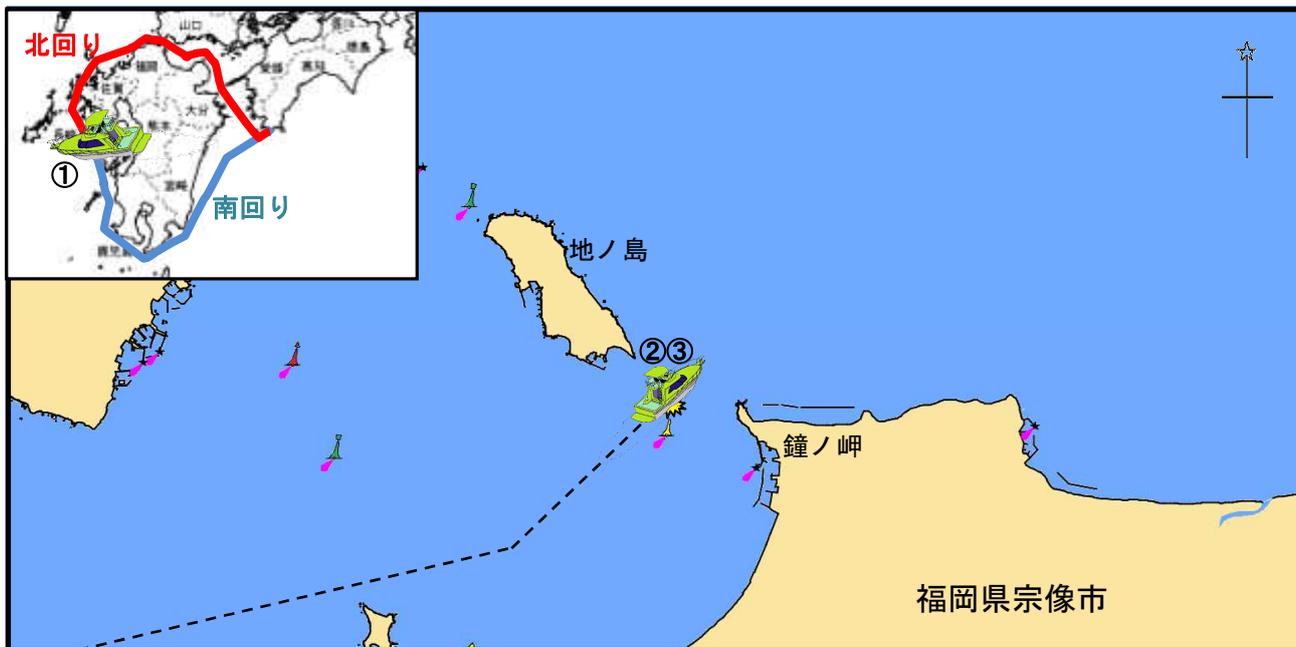
<p>①</p>	<p>C丸は、船首約0.6m、船尾約1.2mの喫水で、高知県土佐清水市所在の下川口漁港に向け、熊本県上天草市所在のマリーナを出港した。</p>

<p>②</p>	<p>C丸は、平戸瀬戸を経て、鐘ノ岬と地ノ島の間を通航するため、地ノ島南方沖を約19ノットの対地速度として手動操舵で北東進し、地ノ島南東方約1,100mに設置された黄色の浮標を通過した。</p>

<p>③</p>	<p>船長は、九州の道路地図及び九州南部用のデータカードが挿入されたGPSプロッターを参考に操船していたところ、船体に衝撃を感じ、機関故障と思い、機関等を点検したところ、舵が曲がっており、浅瀬に乗り揚げたことに気付いた。</p>

※ 船長は、九州南部に荒天が予想されたので九州南回りから北回りに航海計画を変更したが、九州北部用のデータカードを用意しておらず、GPSプロッターには本事故発生海域の水深や灯浮標が表示されていなかった。

**原因** 本事故は、C丸が、地ノ島南方沖を北東進中、船長が、水路調査を適切に行っていなかったため、本件浅瀬に気付かず航行して本件浅瀬に乗り揚げたことにより発生したものと考えられる。

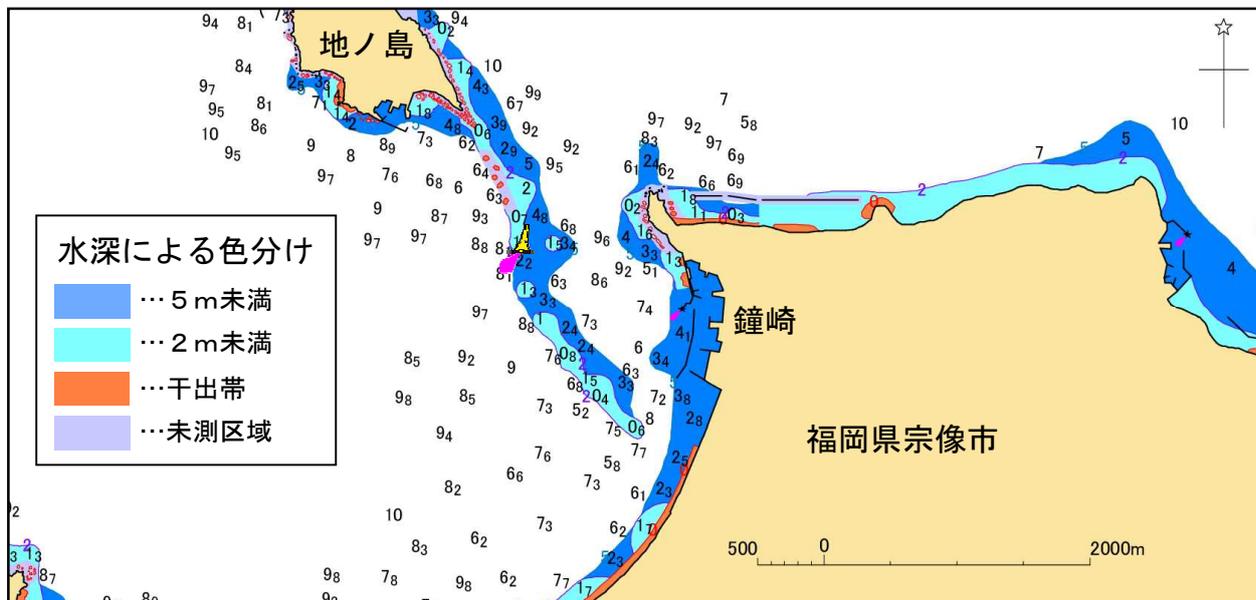
下の図は、地ノ島と鐘崎間の水深状況を示したのですが、地ノ島南端から南南東方向に水深の浅い場所が延びている様子が見てとれます。

上記海域における陸間の距離は、最狭部でも約1,500mありますので、航行中の船舶からは、いかにも容易に通航できそうな雰囲気を感じるかも知れませんが、こうして見ると、誰でもが安全に通航できる海域ではないことが分かるのではないのでしょうか。

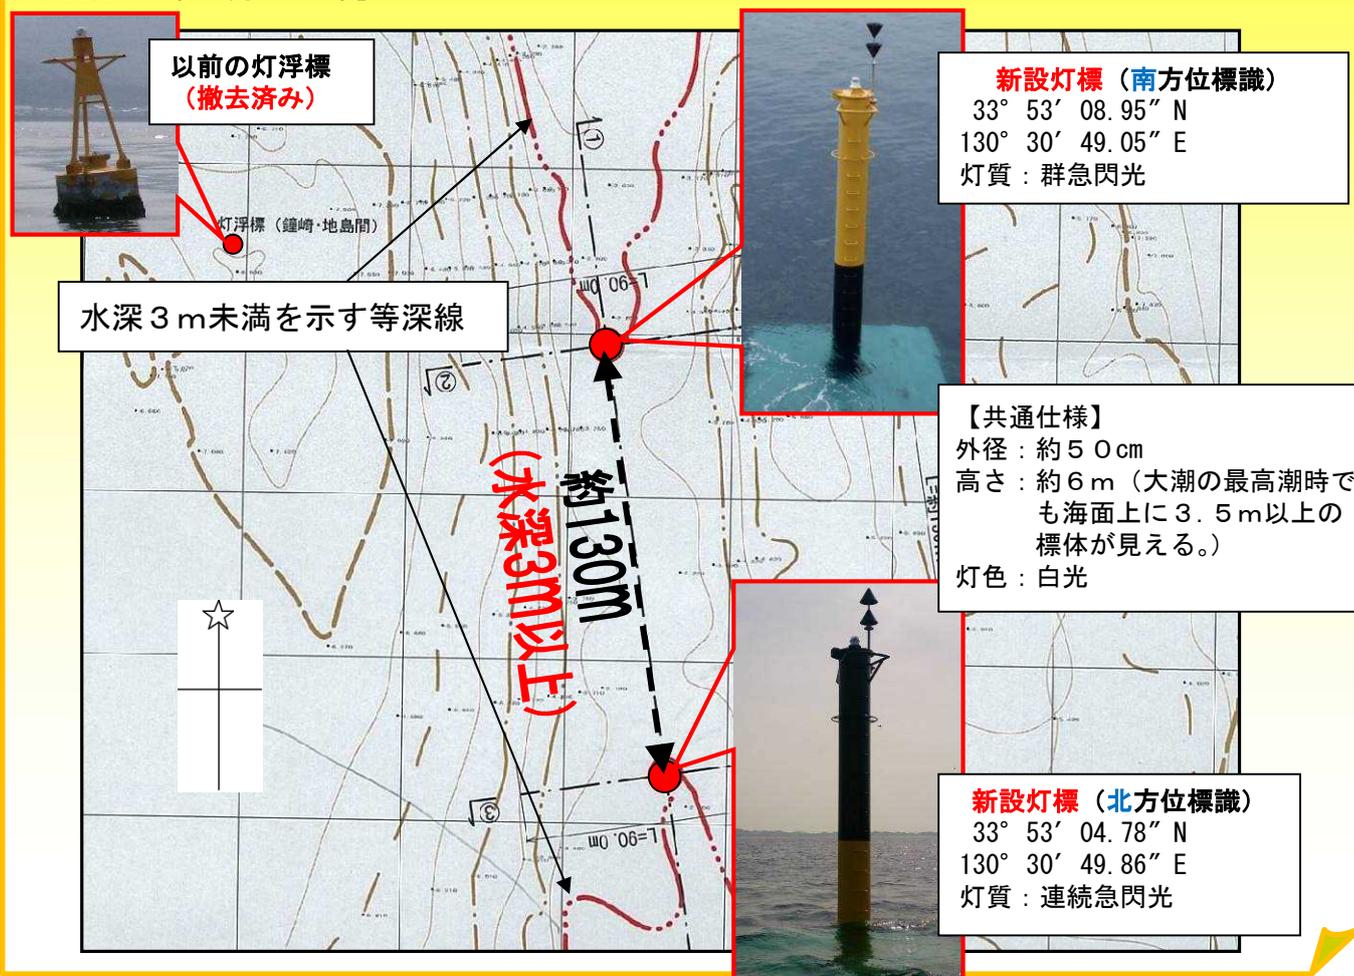
宗像市は、当該海域における乗揚事故の多発を憂慮し、標識の改修に踏み切りました。

改修に当たり、地元漁業関係者の意見を聞くとともに、福岡海上保安部交通課からの助言を受けながら、最善と考えられる方策を検討し、下図に示されるとおり、従来の灯浮標 1 基を撤去し、灯標（方位標識）2 基によって南北にある危険域を示す方式へと変更しました。
