乗揚多発!

洞海湾で発生した乗揚事故等の状況

運輸安全委員会事務局
門司事務所
平成30年3月

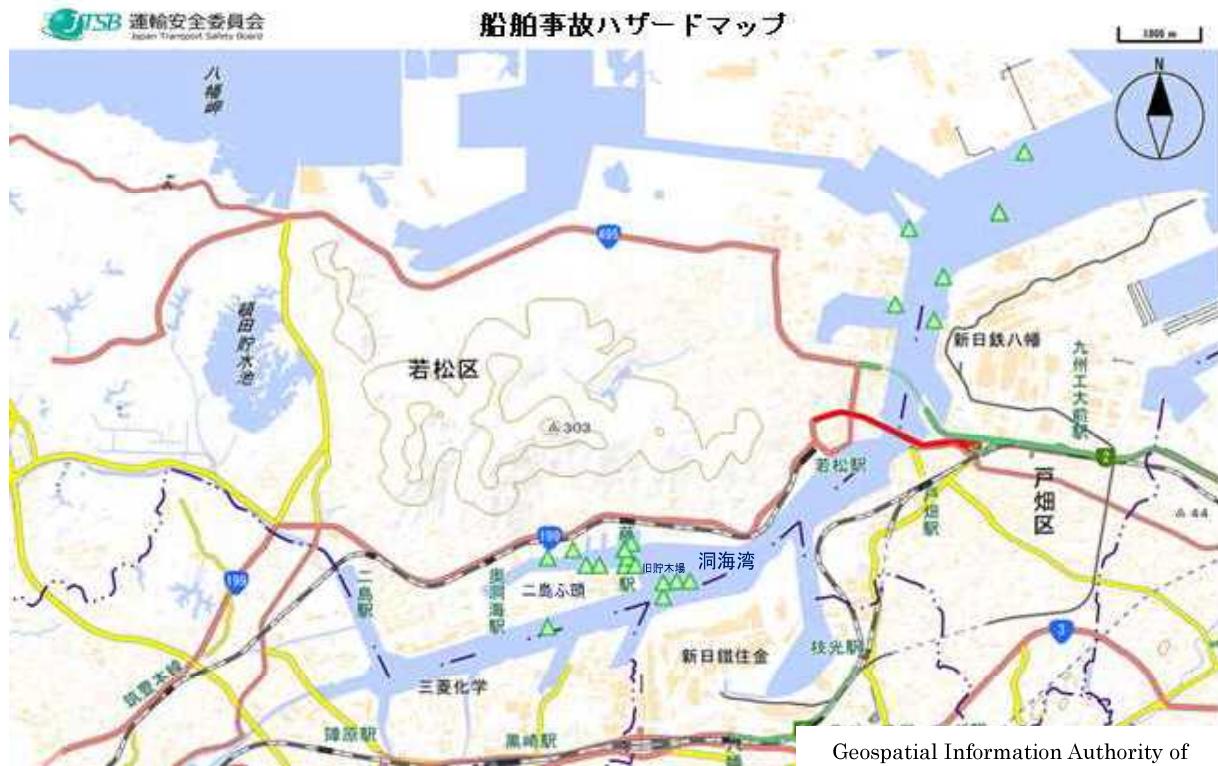
※乗揚及び座洲の発生場所を▲で表示しています。

上図中、▲が集中している二島ふ頭周辺（旧貯木場を含む。）は、周囲に浅所及び干出浜（泥）が拡延しており、乗揚及び座洲の発生が特に多い場所のため（乗揚13件、座洲1件）、付近を航行する際は、海図等を用いて適切に水路調査を行いましょう。

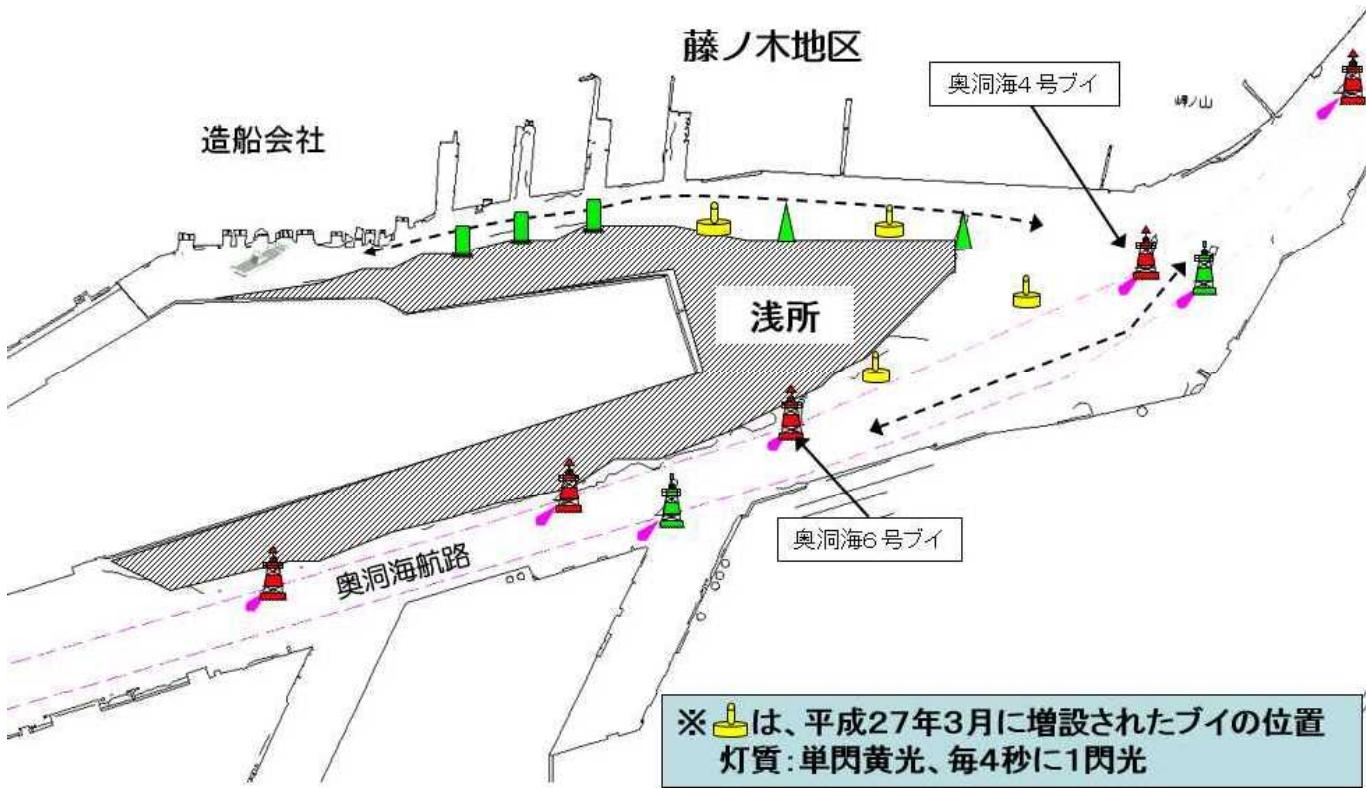
関門港若松第1区藤ノ木地区の旧貯木場は浅所となっており、港湾管理者である北九州市によって簡易標識（灯浮標、緑色）が設置されているものの、乗揚事故の減少につながっていなかったことから、平成26年に若松海上保安部と北九州市が協議を重ねるとともに、海域利用者等からの聞き取りを行い、平成27年3月、北九州市により同浅所を囲むように簡易ブイ（灯浮標、黄色）4基が増設されました。

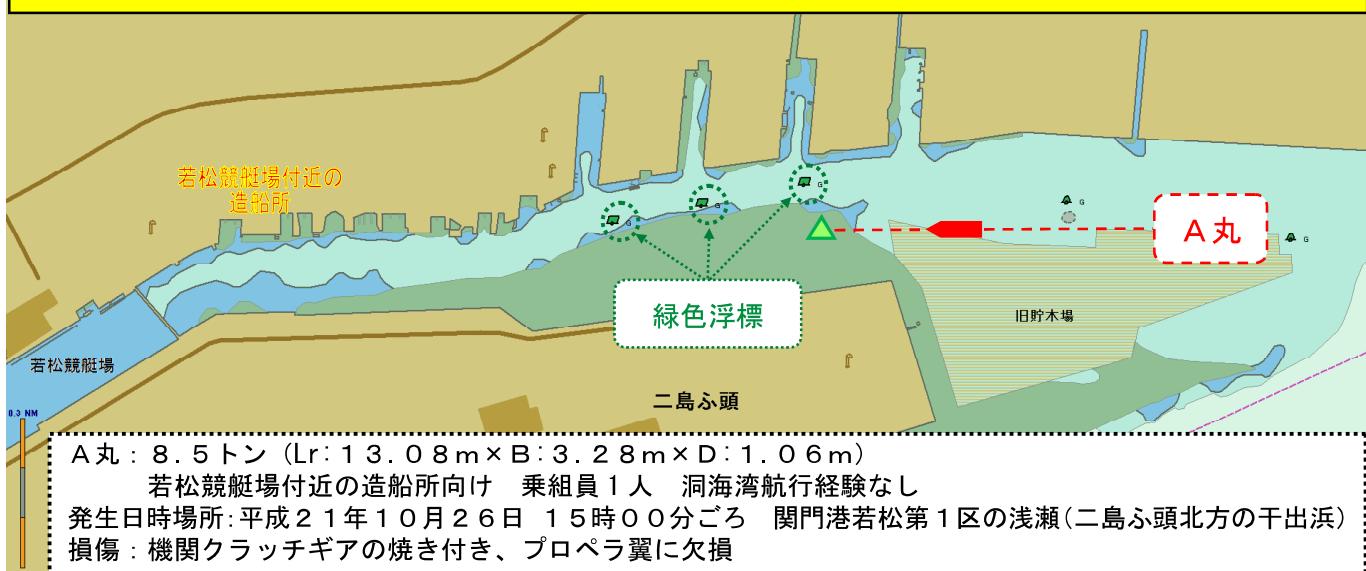
・事例①

小型兼用船A丸 乗揚

原因：A丸が洞海湾を西進中、事前に付近の水路調査を行わず、また、付近に設置してある緑色浮標を左舷標識と認識しなかったため、浅瀬の存在を知らずに航行して同浅瀬に乗り揚げたものと考えられる。

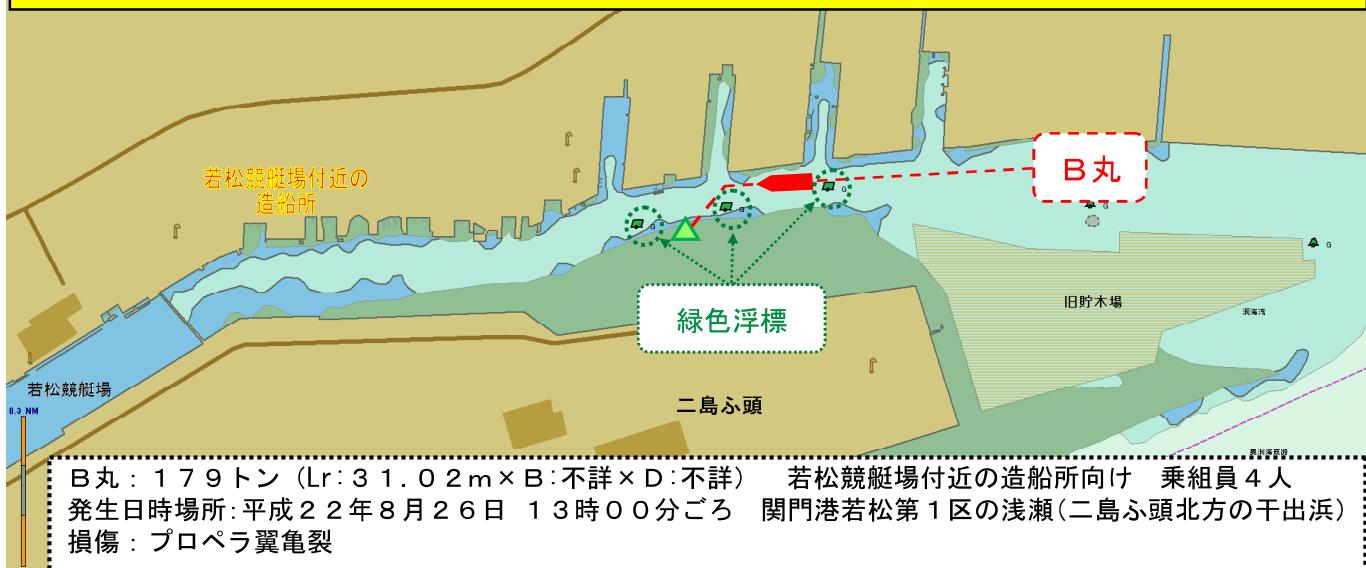
・事例②

起重機船B丸 乗揚

原因：B丸が関門港若松第1区内の水路を航行中、前方の小型船を避航しようとして水路外に出たため、浅所に乗り揚げたものと考えられる。
