関門、響灘の船舶事故ハザードマップ

～関門海峡・響灘における小型船舶事故の現況と再発防止～

運輸安全委員会事務局地方事務所による分析（門司事務所）

令和3（2021）年10月発行

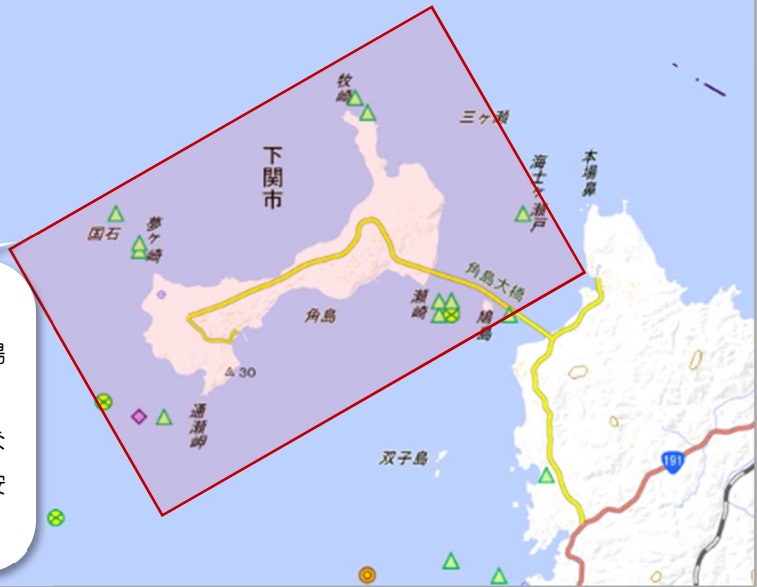
角島付近（事故の特徴：乗揚）

「浅所の存在を知らなかった」、「船位の確認を行ってなかった」、「航路標識を知らなかった」などにより浅礁に乗揚

角島周辺は、浅礁が多く、多数の乗揚事故が発生している。

角島周辺を航行する場合には、海図などを使用して事前に水路調査を行い、安全な航海計画を立てること。

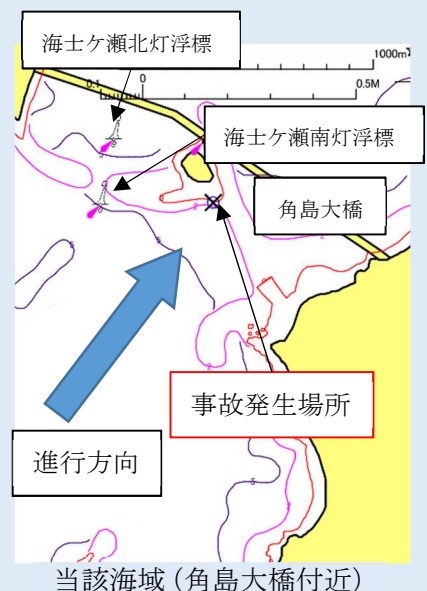
事例 夜間において水路状況を知らずに乗揚 (平成27年3月25日 19時40分ごろ)

概要：漁船A丸は、海士ヶ瀬戸を北東進中、浅瀬に乗り揚げた。

- ・船長は、海士ヶ瀬戸の水路状況を知らなかった。
- ・船長は、GPSプロッターの画面上に等深線が多数表示され、魚群探知機に表示されている水深が徐々に浅くなっていることを認めていたが、乗り揚げるほどの水深にはならないと思い、航行を続けた。
- ・掘下げ水道を示す海士ヶ瀬戸北灯浮標と海士ヶ瀬戸南灯浮標の意味を知らなかった。

- ・海図等を使用して事前に水路調査を行い、安全な航海計画を立てること。
- ・灯浮標等の示す意味を確実に把握しておくこと。

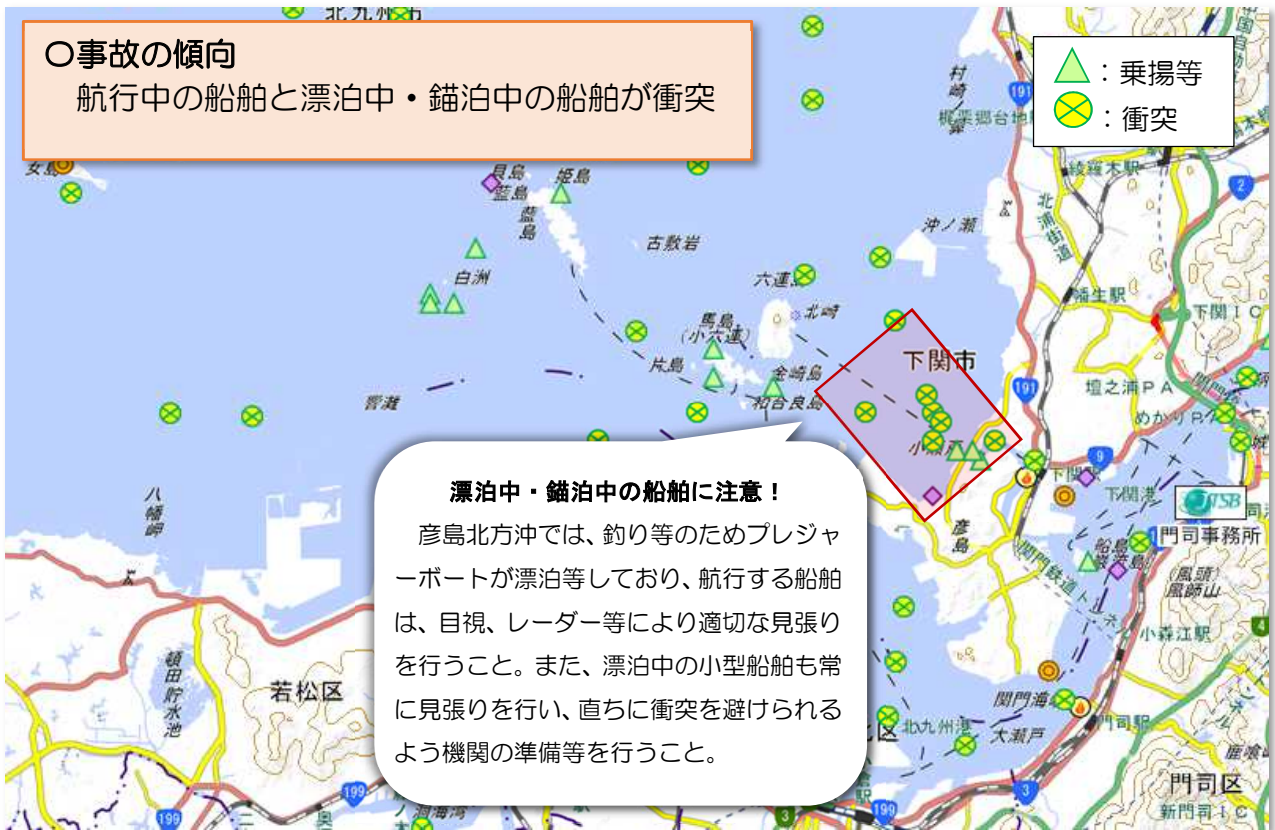
彦島北方沖（事故の特徴：衝突）

航行中の船舶と漂流中・錨泊中の船舶が衝突

概要：漁船A丸は、彦島北方沖を西進中、プレジャーボートB丸は、機関を停止して漂流中、両船が衝突した。

- ・船長Aは目視及びレーダーを使用して周囲を確認したところ、航行の支障となる他船を見掛けなかったため、前路に他船はいないと思った。
- ・船長Aは操縦席に腰を掛け、スマートフォンの操作をして見張りを行っていなかったことから、前路で漂流中のB船に気が付かなかった。
- ・船長Bは、東南東方から接近するA船に気付き、A船に対して汽笛で長音3回を吹鳴して避航を促したものの、A船の針路及び速力に変化が認められず、右舷側に退避中に衝突。

- ・この海域では、釣り等のためプレジャーボートが漂流等しており、航行する船舶は、目視、レーダー等により適切な見張りを行うこと。
- ・漂流中も常に見張りを行い、直ちに衝突を避けられるよう機関の準備等を行うこと。
- ・小瀬戸へ入る船舶の船首目標となる小瀬戸導灯の導線付近では、錨泊を避けること。

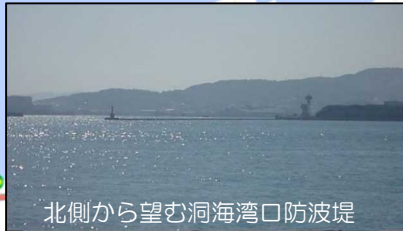
北側から望む洞海湾口防波堤

洞海湾口防波堤は、夜間等の視認が困難で、防波堤の場所や現在位置の確認を行わなかった等のために同防波堤に向かっていくことに気付かずに衝突

関門港若松第5区の洞海湾口に設けられ、陸岸から真方位067° へ約562.4m伸びている(図中の破線部)

概要: 遊漁船A丸は、釣り客3人を乗せ、関門港を北西進中、洞海湾口防波堤に衝突し、船長及び釣り客が負傷した。

- 船長は、関門航路の右舷標識に沿って航行中、左舷船首方の遠方に白島石油備蓄基地の明るい白島照明灯を認め、同照明灯を船首目標にすれば、釣り場までの時間が短縮できると思い、いつもと異なる進路をとった。
- 船長は、洞海湾口防波堤及び若松洞海湾口防波堤灯台の存在を知っていたが、左舵を取り、いつもと異なる進路となった際、GPSプロッターを用いるなどして船位の確認を行わなかったことから、同防波堤に向かっていくことに気付いていなかった。

洞海湾口防波堤は、夜間等に視認することが難しいので、夜間等に関門海峡を航行する場合は、事前に同防波堤の位置を確認するとともにレーダー、GPSプロッター等で船位を確認して航行すること。

- 船長は、周囲の見張りを適切に行い、航路標識等の位置を確かめること。
- 夜間等に関門海峡を航行する場合は、事前に防波堤の位置を確認すること。
- レーダー、GPSプロッター等で適宜、現在位置を確認すること。

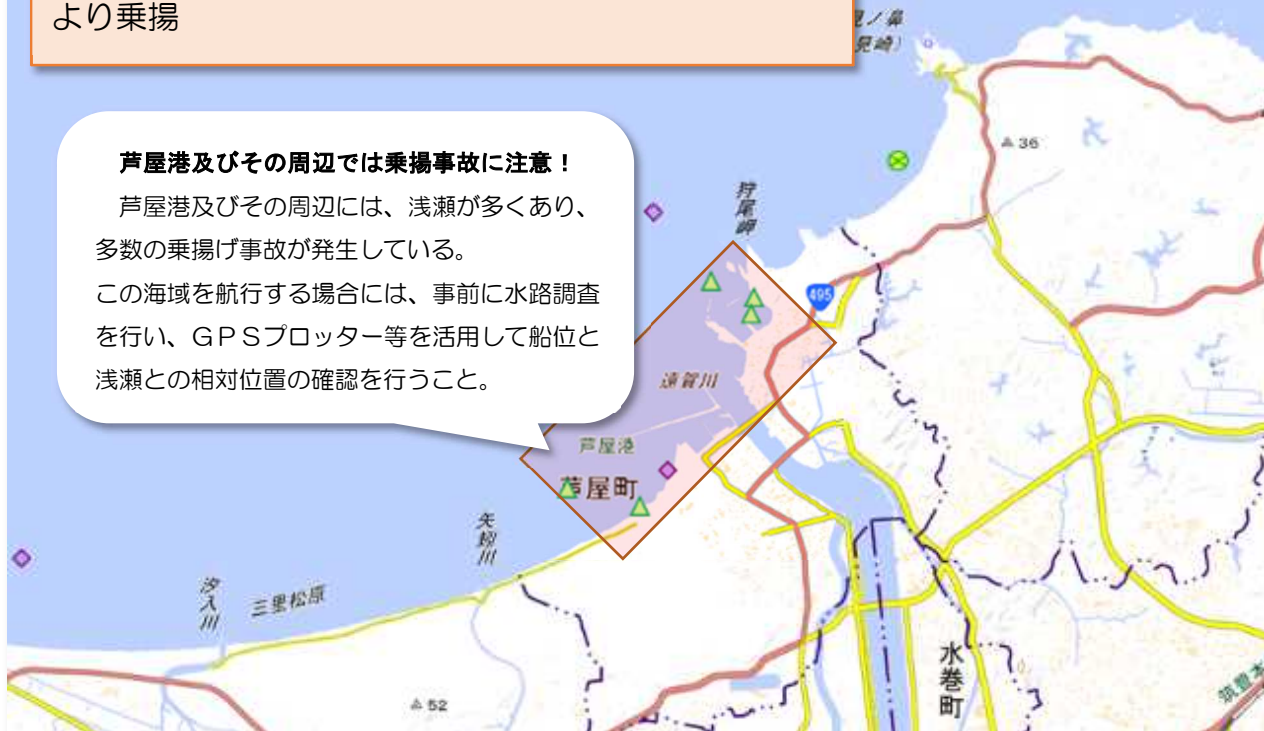
芦屋港周辺（事故の特徴：乗揚）

「浅所の存在を知らなかった」、「船位の確認を行っていないかった」、「潜堤の存在を知らなかった」、などにより乗揚

芦屋港及びその周辺には、浅瀬が多くあり、多数の乗揚げ事故が発生している。
この海域を航行する場合には、事前に水路調査を行い、GPSプロッター等を活用して船位と浅瀬との相対位置の確認を行うこと。

概要：プレジャーボートAは、柏原漁港を出港しようとして目視で見張りをしながら、手動操舵で北北西進中、同港内東側の浅所に乗り揚げた。

- ・船長は柏原漁港からの出港が初めてで、同港内東側の浅所の存在を知らなかった。
- ・船長は、出港前に地元の人に浅所の位置を確認したが、柏原漁港内東側の浅所について聞いていなかったため、同浅所の存在を把握していなかった。

- ・初めて航行する漁港等では、地元の人に浅所の確認だけでなく、航行可能な海域等を詳しく聞くなどして事前に水路調査を行うこと。
- ・GPSプロッター等を活用して現在位置の確認を行うこと。

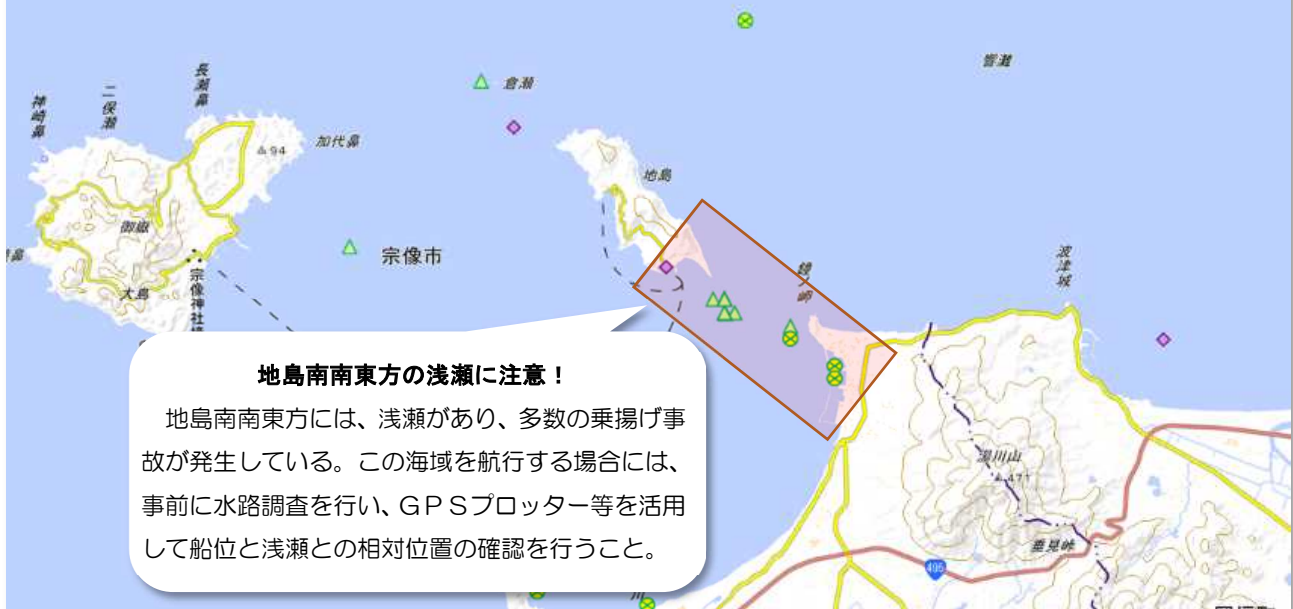
倉良瀬戸（鐘ノ岬^{じの}～地島）（事故の特徴：乗揚、衝突）

乗揚事故は、適切な水路調査を行わなかった等のために浅所に向かっていることに気付かずに乗揚、衝突事故は、適切な見張りを行わず発生

地島南南東方には、浅瀬があり、多数の乗揚げ事故が発生している。この海域を航行する場合には、事前に水路調査を行い、GPSプロッター等を活用して船位と浅瀬との相対位置の確認を行うこと。

概要：プレジャーボートAは、航行中、浅所に乗り揚げた。

- ・船長は、本事故海域の航行経験があり、浅所の存在は認識していた。
- ・船長は、GPSプロッターの画面を見ながら操船したものの、同画面を広範囲のレンジで表示していたため、浅所が表示されない状態となっており、浅所に気付かなかった。

概要：漁船A及び漁船Bは、漁港口付近において、共に北進中、両船が衝突した。

- ・船長Aは、左舷方の漁港口付近を見ていて、船尾方の見張りを適切に行っておらず、B船に気付かなかった。
- ・船長Bは、左舷方の防波堤に沿って設置されていた生け簀を見ていて、船首方の見張りを適切に行っておらず、A船に気付かなかった。
- ・互いに他方に注意を向けていた。

- ・慣れた海域であっても、GPSプロッターの画面表示を適切なレンジとして船位を確認すること。

- ・交通が収れんする港口付近・港内においては、他船と接近することを念頭において見張りを行い、接近するおそれのある他船をできる限り早期に発見するよう努めること。
