GPSプロッターを適切に使用した事故防止について

運輸安全委員会事務局地方事務所による分析（門司事務所）

令和6（2024）年5月発行

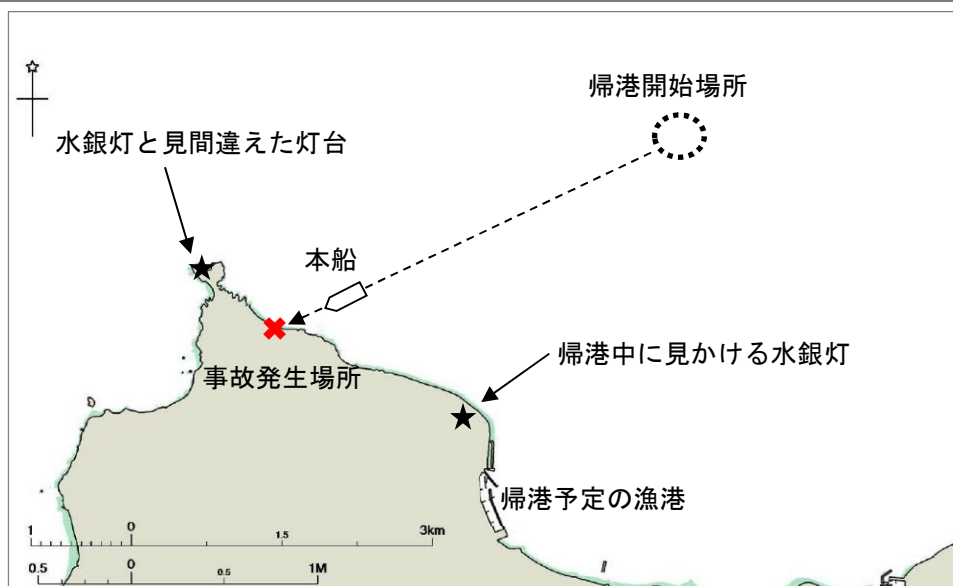
夜間、GPSプロッターを確認せず、ふだん目印にしている街灯と灯台の灯りを見間違えたまま航行して乗り揚げた

当時、港付近にはもやがかかり、ふだん、帰港中に見かける陸上の水銀灯は視認できない状況であったが、船長は、これに気付かず、長門川尻岬灯台の白色の灯火を僅かな間目視して、この灯火を陸上の水銀灯の灯りと思い込み、灯りの少し左方に針路を向けて航行した。

船長は、GPSプロッターを確認すれば見間違いに気づき事故を防げた可能性があったが、その後も、同プロッターを確認せず、水銀灯と灯台の灯りを見間違えていることに気付かないまま航行を続け、岩場に乗り揚げた。

目的地まで近かったり、慣れた海域であっても目視だけに頼らず、GPSプロッターを併用して、船位を確認すること。

局所的なもやや霧によって、ふだんなら見えている灯りや目標物が見えないことがあることを考慮して、航行海域付近の灯台等の灯色及び周期等の灯質を確実に確認すること。

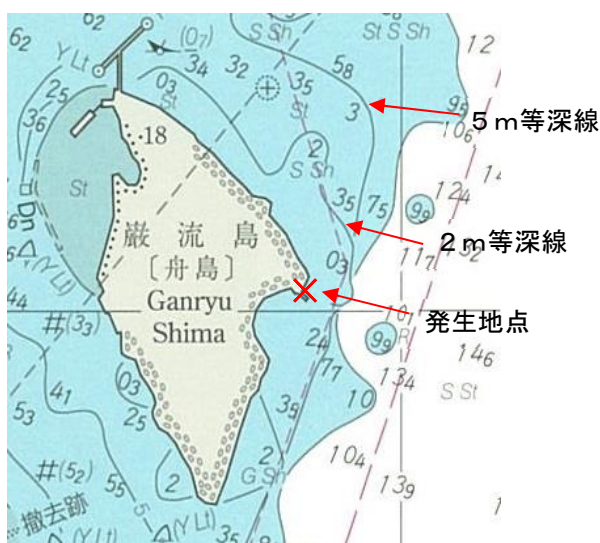
図1 海図W1263 (抜粋)

船長は、海図を確認せず、GPSプロッターに表示された2mの等深線を見て、水深の浅い海域は巖流島の北側に広がっているのに、同島の東岸であれば近寄っても安全であると思い、巖流島東岸に接近して漂流した。しかし、海図上、同海域の水深は2m未満であった。本船は、潮流に圧流され浅瀬に乗り揚げた。

GPSプロッターに表示される海岸線や水深等の情報は誤差が含まれるので、航海するに当たっては、あらかじめ海図及び水路通報を確認して、最新の正確な情報を入手すること。

自船の喫水に対して十分な水深のある海域を航行すること。

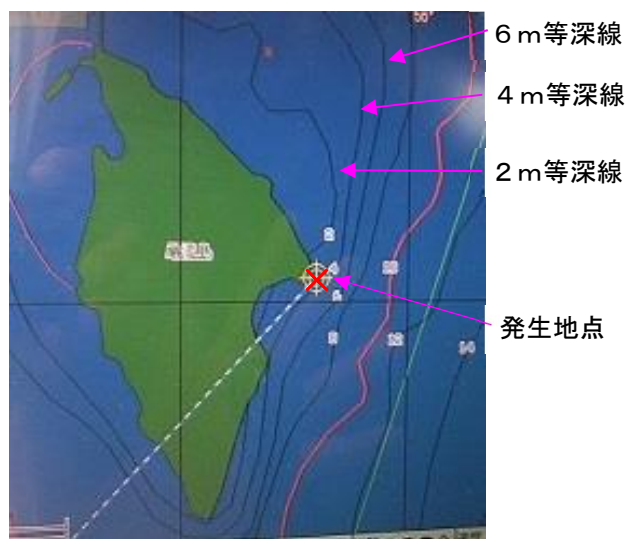
図2 GPSプロッターの表示 (巖流島付近)

GPSプロッターの取扱説明書には、注意書きとして、表示される情報は直接航海の用に供するためのものではなく、詳細な情報及び最新の情報については、海図を参照するよう注意が促されていた。

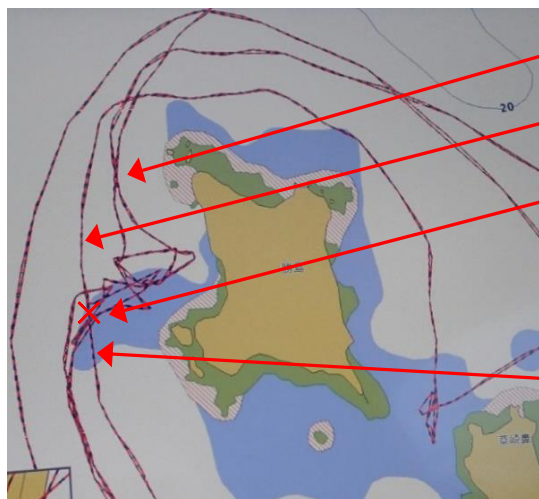
写真1 水路情報の表示
(航海用モード)

本船のGPSプロッターは表示する地図、海岸線図等の情報を選択することができ、航海用電子参考図の基本情報（航海用モード）を表示させると、本事故発生場所付近に水深2m未満となる浅瀬が青色で表示される一方、同図オプションの海底地形データ（釣り用モード）を表示させると、水深4mの等深線が表示され、浅瀬は表示されなかった。本船はふだんから海底地形データ（釣り用モード）を表示させて航行していた。

海底地形データは航海用に作成されたものではないことに留意して、GPSプロッターを使用する際は適切な表示設定で情報を表示させるとともに、海図及び水路通報を確認して、最新の正確な情報を入手して航行経路を決定すること。

過去に航行した経路であっても、潮汐の変化により水深が十分でない可能性があることを考慮して航行経路を決定すること。

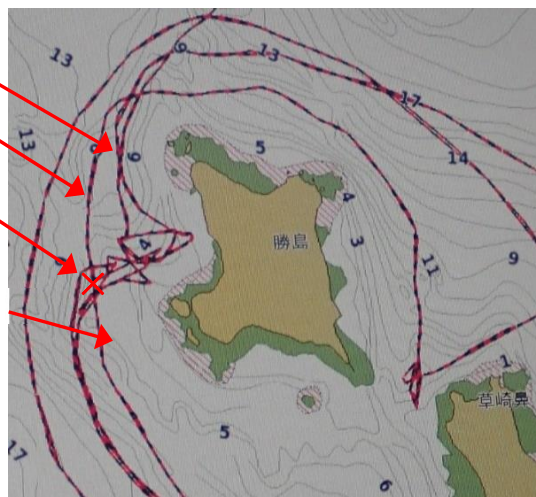
写真2 海底地形図の等深線表示
(釣り用モード)

操船していた乗組員は、GPSプロッターに表示された航海用電子参考図オプションの海底地形データ（釣り用モード）の情報を見ながら、水深4mの等深線より深い海域を航行していることと、同プロッターに表示されている過去の航跡付近を航行していることから、安全に航行できると思っていたところ、本船が浅瀬に乗り揚げた。

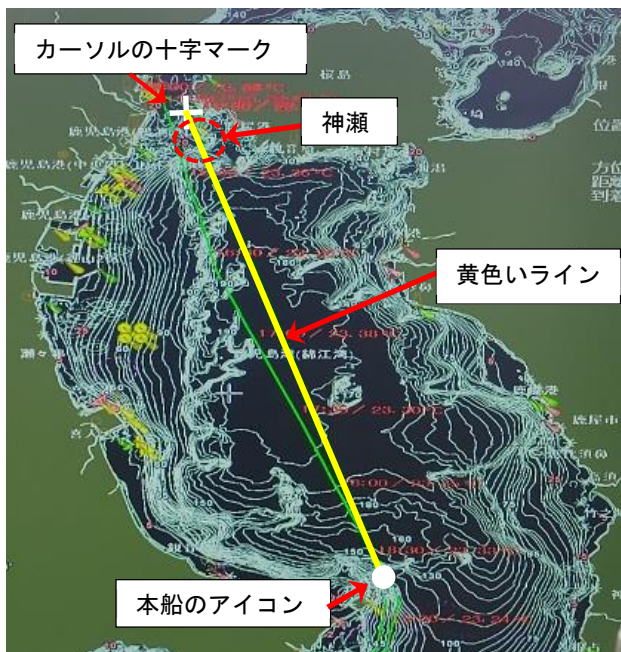
写真1 GPSプロッターの画面(イメージ)

船長は大隅半島南方沖を南西進中、GPSプロッターの画面で、本船の位置から予定の経路の途中までの直線距離を計測する目的で鹿児島港新港区と桜島との間にカーソルのマークを移動させたところ、本船位置からカーソルまで黄色いラインが表示された。その後船長は、そのまま甲板員に船橋当直を引き継いだ。

その後当直に当たった甲板員は、これまでも船長がGPSプロッターの画面に計画進路線を表示させていたことがあったことから、GPSプロッターの画面に表示された黄色いラインを船長が引いた計画進路線だと思い込み、同ライン先端にある神瀬に向かう針路で航行を続けた。本船は、神瀬付近の浅所に乗り揚げた。

GPSプロッターの画面に必要なない情報を表示させたままにせず表示させている必要な情報について乗組員間で情報共有すること。

航海中は適宜、GPSプロッターの表示を拡大するなどして、航行予定海域に障害となるものがないか確認すること。
