九州西岸における 漁船関連事故の状況

平成24年5月

運輸安全委員会事務局長崎事務所

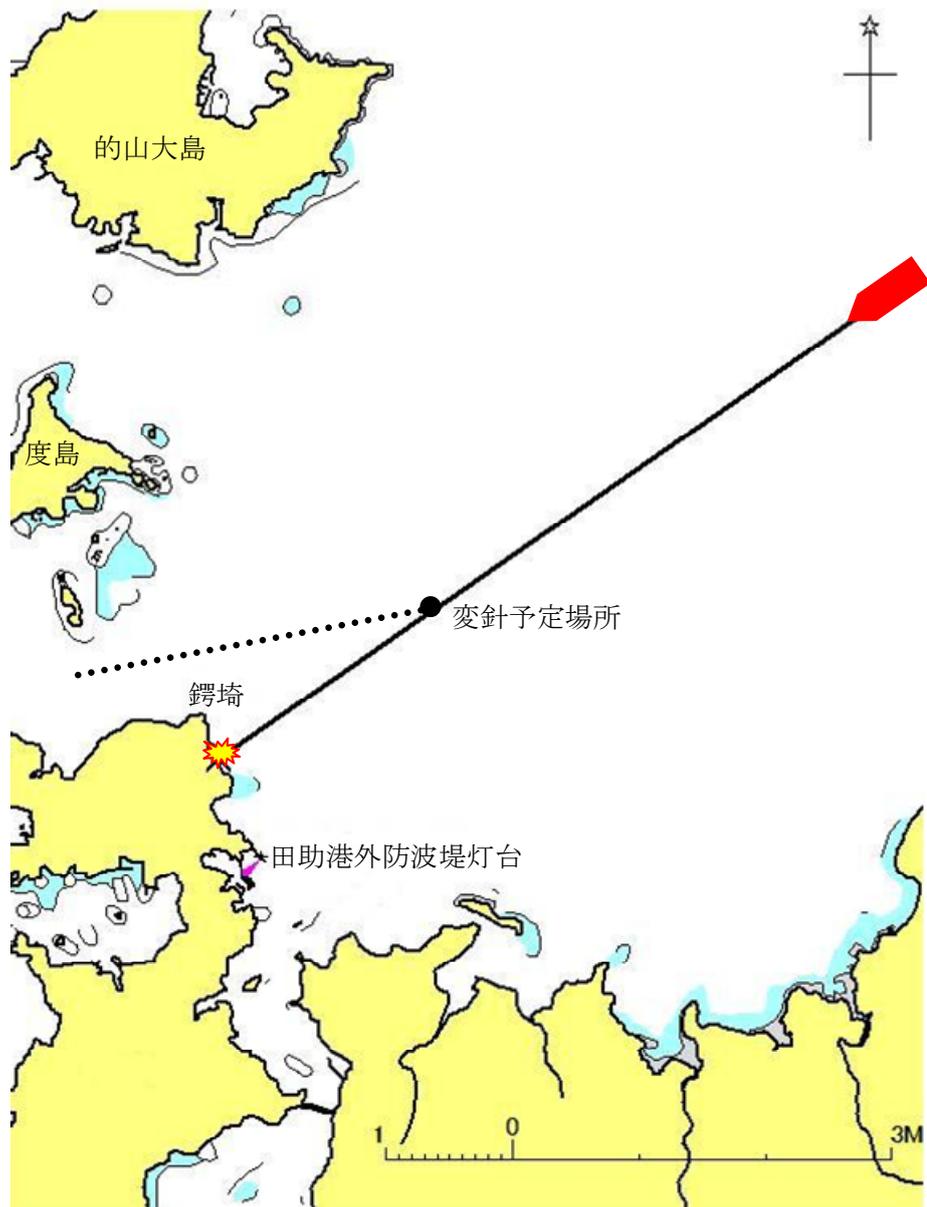
(1) 船橋当直者が居眠りして岩場に乗り揚げた事例

概要：本船は、船長ほか8人が乗り組み、長崎県平戸市平戸島鰐埼^{つば}東方沖を東シナ海の操業海域に向け自動操舵により西南西進中、平成22年5月13日（木）23時10分ごろ、鰐埼南南東方の岩場に乗り揚げた。

本船は、船首船底部に破口及び亀裂を生じたが、サルベージ船により引き下ろされ、最寄りの造船所まで自力で航行した。

船長は、船橋当直と水揚げ作業の間に断続的に短時間の睡眠をとっていただけであり、睡眠不足の状態であった

船長は、単独で船橋当直中、周囲に他船がいなくなって緊張感が薄れ、椅子に腰を掛けた姿勢で当直を続けるうちに居眠りに陥った

本事故は、夜間、本船が、平戸島鰐埼東方沖を自動操舵で西南西進中、単独で船橋当直中の船長が居眠りに陥ったため、変針予定場所を通過して同島鰐埼南南東方の岩場に向けて航行し、同岩場に乗り揚げたことにより発生したものと考えられる。

船橋当直中に眠気を感じた場合は、椅子から離れ、身体を動かすなどして眠気を払うこと。
眠気を払うことができないときは、他の当直者と交代すること。

居眠り防止装置*1を設置していれば、船橋当直者が居眠りに陥った際、警報によって目を覚まし、事故を防止することができた可能性があると考えられるので、同装置を設置することが望ましい。

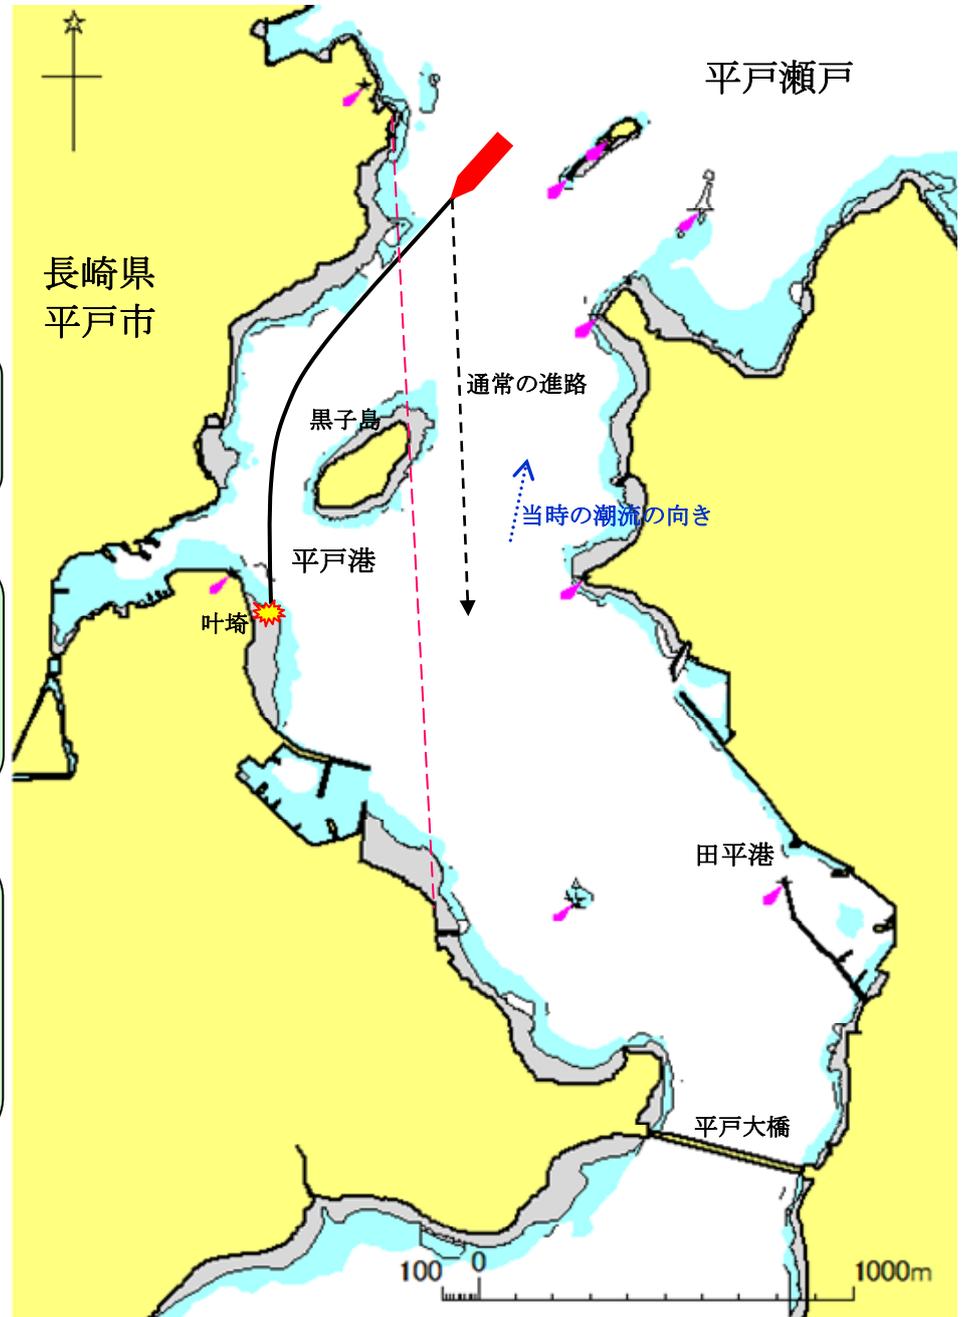
(2) 平戸瀬戸で北流の強潮流時、潮流の弱い平戸港側を迂回して乗り揚げた事例

概要：本船は、船長ほか6人が乗り組み、長崎県佐世保市の定係地に向けて平戸瀬戸を南進中、平成23年5月7日（土）08時10分ごろ、平戸港内黒子島南西方の叶埼付近の浅所に乗り揚げた。

本船は、僚船により引き降ろされたが、船底部に擦過傷、シューピース及びプロペラに曲損を生じた。

船長は、漁場から帰港する際、平戸瀬戸に入航して速力が落ちたことから、北流が強いことを知った

船長は、機械修理業者との約束の時間があったことから、航行時間を短縮するため、黒子島東方の潮流の強い海域を避けて潮流の弱い同島西方の平戸港側を航行することとした

船長は、ふだん平戸瀬戸を南進する場合、黒子島東方を航行していたが、以前に平戸港側の本事故発生場所付近を本船より喫水の浅い船舶で航行した経験があったことから、叶埼付近の浅所に気付かず航行した

本事故は、本船が、平戸港の黒子島西方を南進中、船長が本船より喫水の浅い船舶での航行経験に基づいて航行したため、叶埼付近の浅所に気付かず航行し、同浅所に乗り揚げたことにより発生したものと考えられる。

本船には、小縮尺の海図を備えていたものの、大縮尺の海図（狭い範囲の水深等を詳細に記載してあるもの）を備えていなかった。航行予定海域については、適切な海図を備えて事前に水路調査を行うこと。

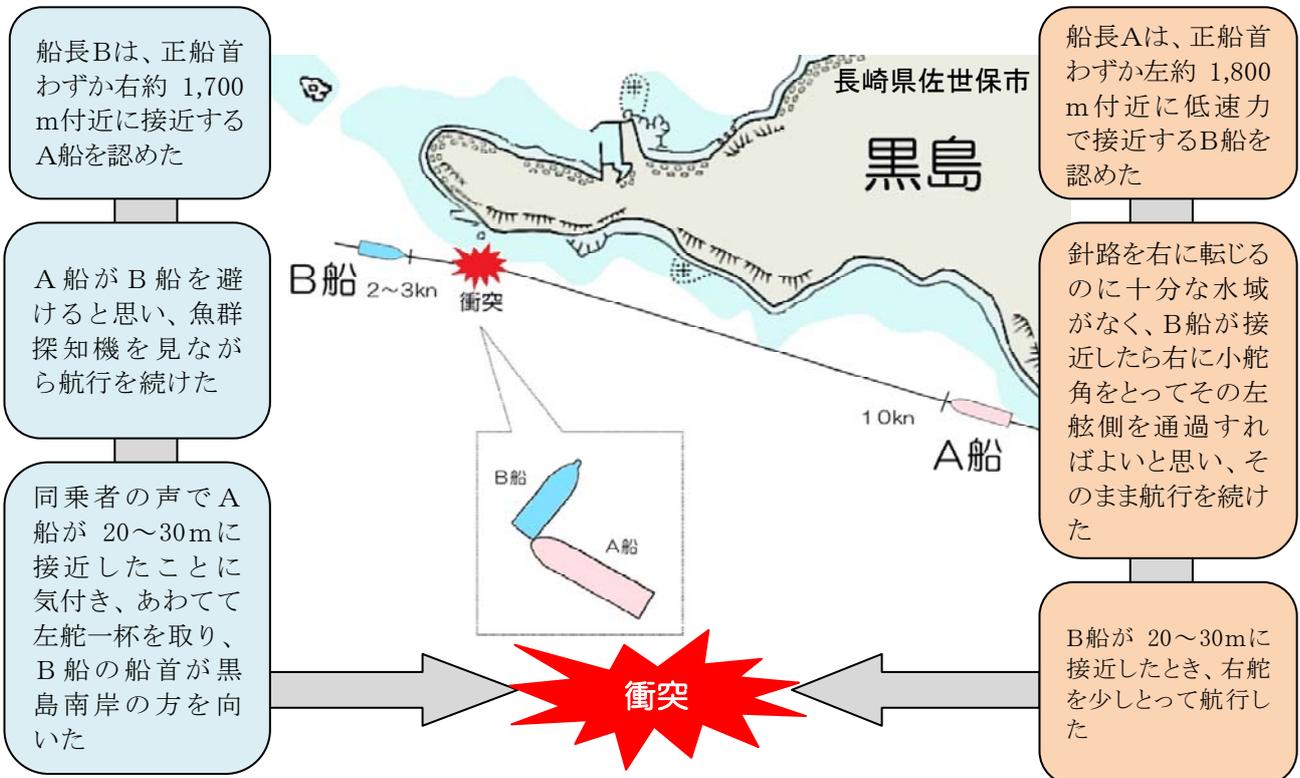
(3) 海岸沿いを行き会う態勢で航行中の漁船とモーターボートが衝突した事例

概要：A船は、船長Aが1人で乗り組み、同乗者4人を乗せて西北西進中、B船は、船長Bが1人で乗り組み、同乗者1人を乗せて東南東進中、平成21年11月4日（水）08時10分ごろ、長崎県佐世保市黒島南岸沖において、A船の右舷船首とB船の右舷船尾が衝突した。

A船は、右舷船首外板に亀裂及び擦過傷を、B船は、右舷船尾部に破口及び擦過傷をそれぞれ生じたが、死傷者はいなかった。

本事故は、黒島南岸沖において、A船が西北西進中、B船が東南東進中、A船が、B船の至近まで同じ針路及び速力で航行し、また、B船が、A船に対する見張りを行わずに魚群探索を続けたため、両船が衝突したことにより発生したものと考えられる。

行き会う態勢で接近する他船を認めた場合、右側に十分な水域がないときは、余裕のある時期に大きく左転するか減速して相手船の針路を避けること。

常時適切な見張りを行うこと。相手船が自船を避けてくれると思い込んで、相手船から目を離すのは禁物。

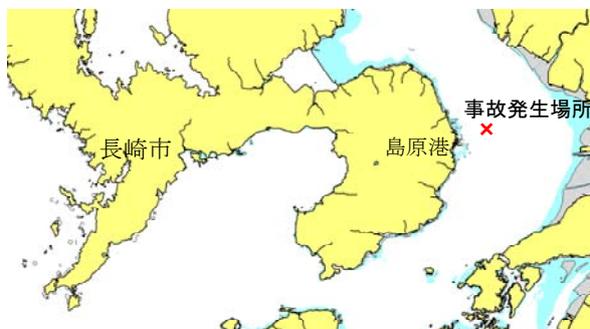
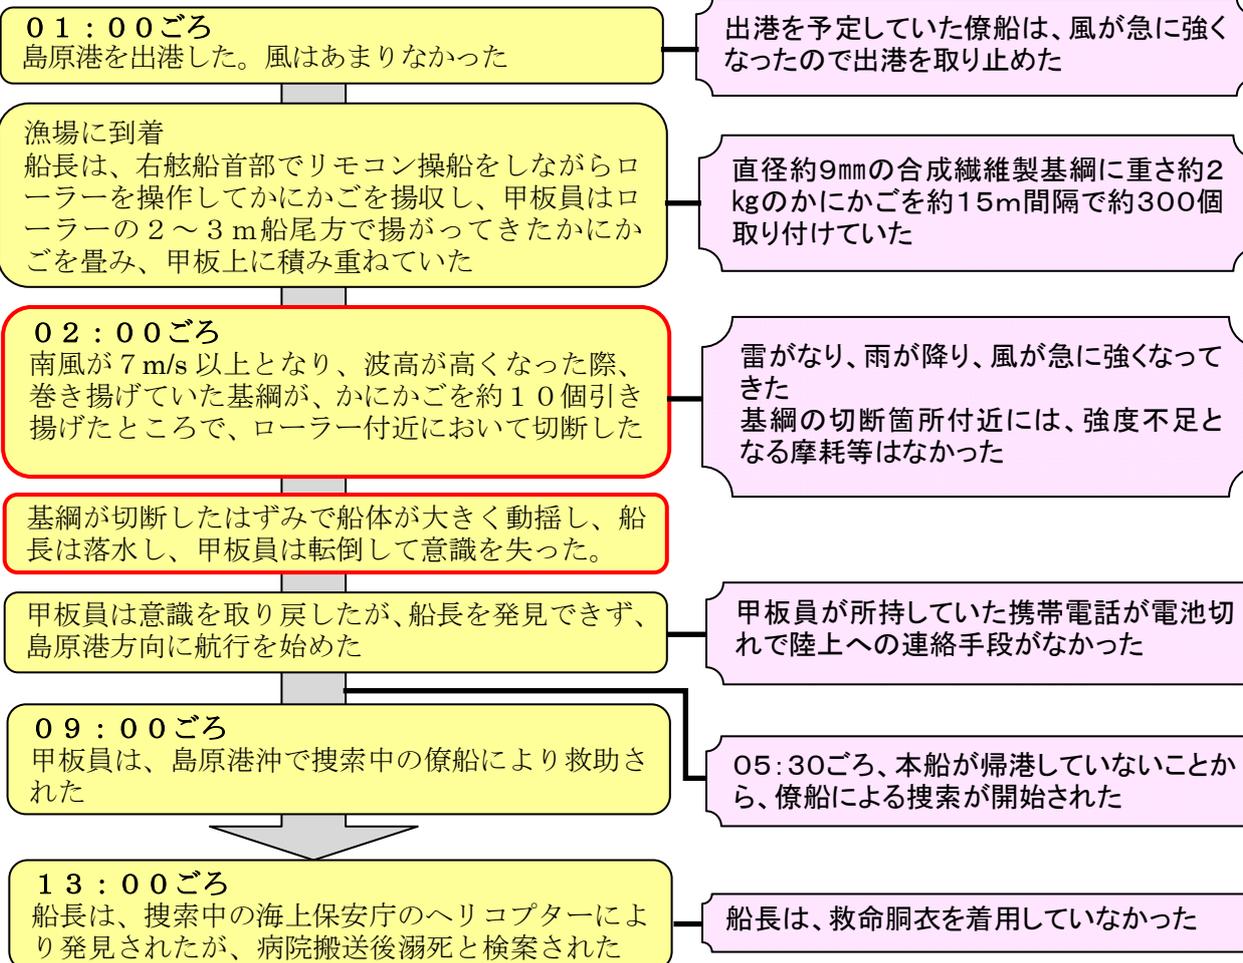
(4) 漁ろう作業中に乗組員が落水して死亡した事例

概要：本船は、船長ほか甲板員1人が乗り組み、長崎県島原市島原港北東方沖でかにかご漁の操業中、平成22年9月23日（木、祝日）02時00分ごろ、船長が落水した。
船長は、13時00分ごろ、捜索中の海上保安庁のヘリコプターによって発見され、病院に搬送されたが、死亡が確認された。

本事故は、夜間、本船が、島原港北東方沖において、かにかごをローラーで揚収中、南風が強まって波高が高くなった際、基綱が切断して船体が動揺したため、船長が落水したことにより発生したものと考えられる。

天候が急変した場合は、直ちに操業を中止し、避難すること。
船舶に乗り組む際は、必ず救命胴衣を着用すること。
