平戸瀬戸における 乗揚事故の状況

平成25年6月

運輸安全委員会事務局長崎事務所

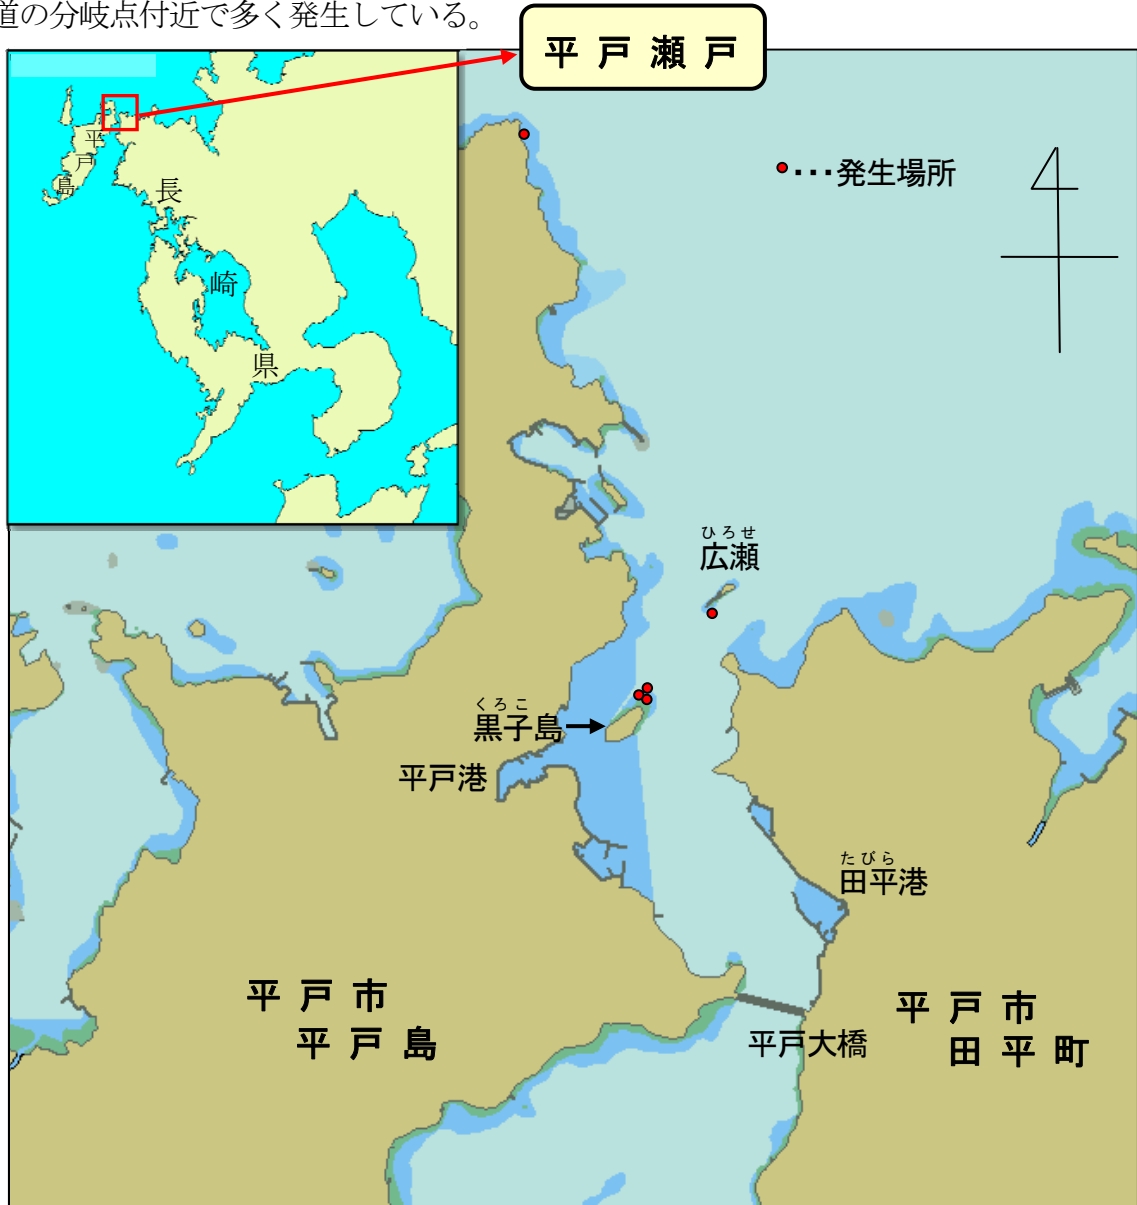
平戸港北東方の黒子島北東岸で3件、広瀬南西岸で1件と、平戸瀬戸航路の東水道と西水道の分岐点付近で多く発生している。

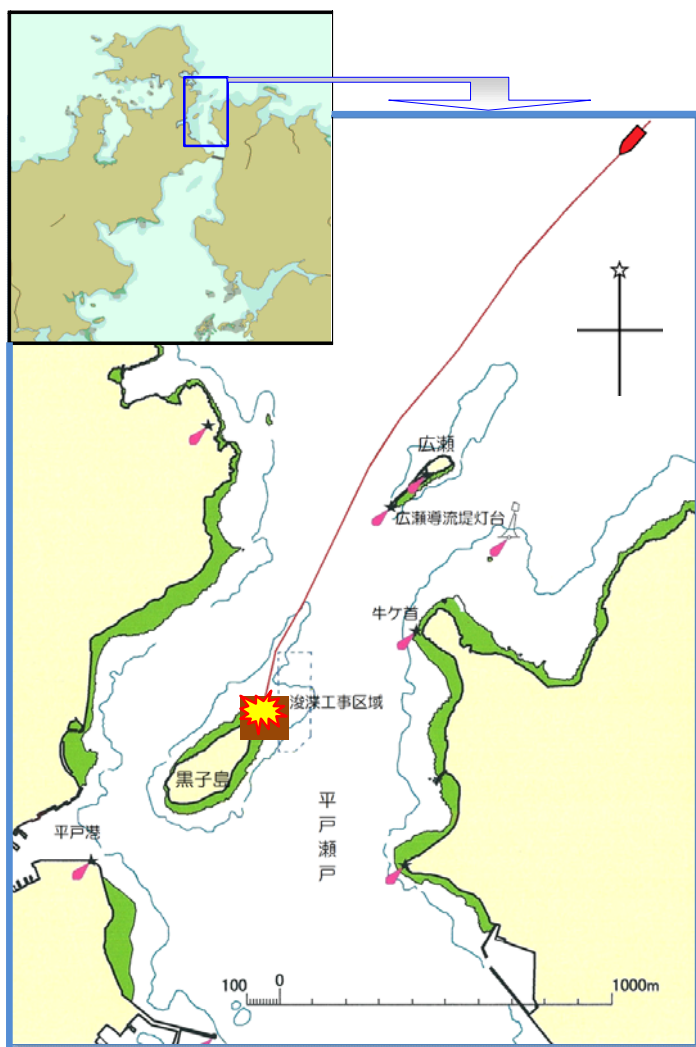
概要：本船は、船長及び二等航海士ほか 2 人が乗り組み、平戸瀬戸の黒子島北東方沖を南南西進中、平成 24 年 2 月 23 日 0 時 00 分ごろ、黒子島北東岸の浅所に乗り揚げた。

本船は、左舷船底部に破口、亀裂及び凹損を伴う擦過傷、プロペラに一部欠損を生じた。

本事故は、夜間、本船が、平戸瀬戸の黒子島北東方沖を南西に流れる潮流に乗って南南西進中、二等航海士が、水道内の状況を把握していなかったものの、浚渫工事区域の西側を航行できるものと思い込み、目視のみに頼って操船していたため、黒子島北東岸の浅所に向けて航行することとなり、同浅所に乗り揚げたことにより発生したものと考えられる。

- ・航行予定海域については、事前に水路調査を行い、工事等が行われているかどうかを確認すること。
- ・平戸瀬戸の状況を把握できる針路で同瀬戸に向かうこと。

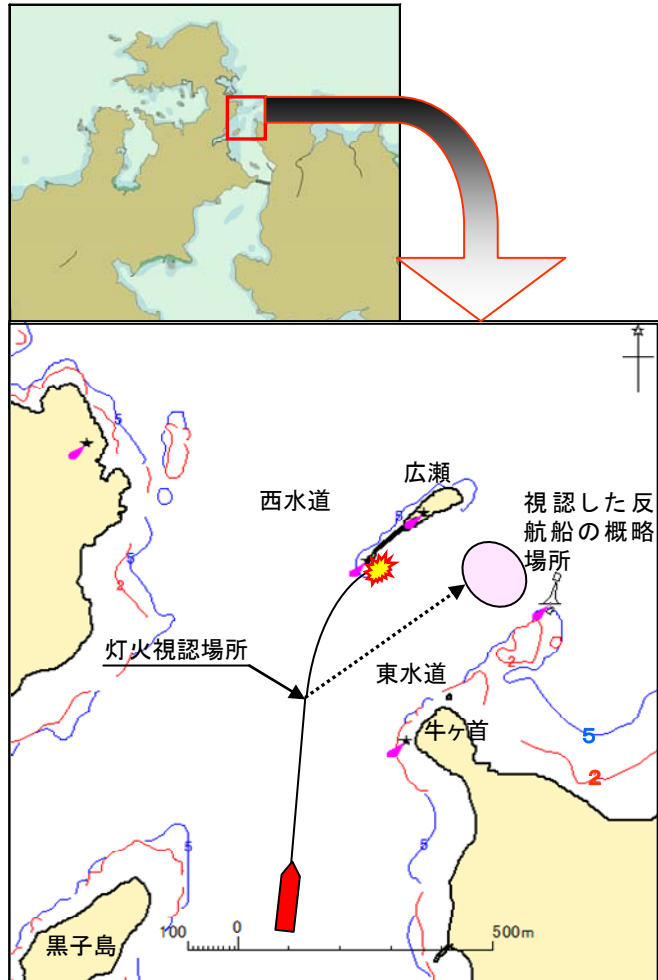
概要：本船は、船長及び一等航海士ほか3人が乗り組み、広瀬南南西方沖で東水道に向けて右回頭中、平成23年6月10日04時00分ごろ、広瀬導流堤付近の浅所に乗り揚げた。
 本船は、左舷中央部に破口及び左舷側ビルジキールに曲損を生じた。
 天気:晴れ 風向:南 風速:約6~7m/s 潮流:約0.3ノットの北東流 潮汐:下げ潮の末期

本事故は、夜間、本船が、平戸瀬戸の広瀬南南西方沖で同瀬戸の東水道に向けて右転する際、船長が、操船を任せていた一航士が取った右舵の舵角は小さいと思ったものの、同じ舵角での回頭を続けさせたため、広瀬導流堤灯台の灯光が左舷船首方に接近し、危険を感じた船長は操舵を交替して右舵一杯としたが、広瀬に乗り揚げたことにより発生したものと考えられる。

船長は、操船状況に注意し、舵角に疑念を感じたときは、速やかに操舵の指示を行うこと。

順潮時の航行では、小舵角の転舵のみでは意図した舵効が得られない場合があるので、レーダーやGPSプロッターを活用して船位を確認し、広瀬に接近し過ぎないように注意しましょう。
