平戸瀬戸 夜間の北航船は 田平港の防波堤に注意！

平成26年5月

運輸安全委員会事務局長崎事務所

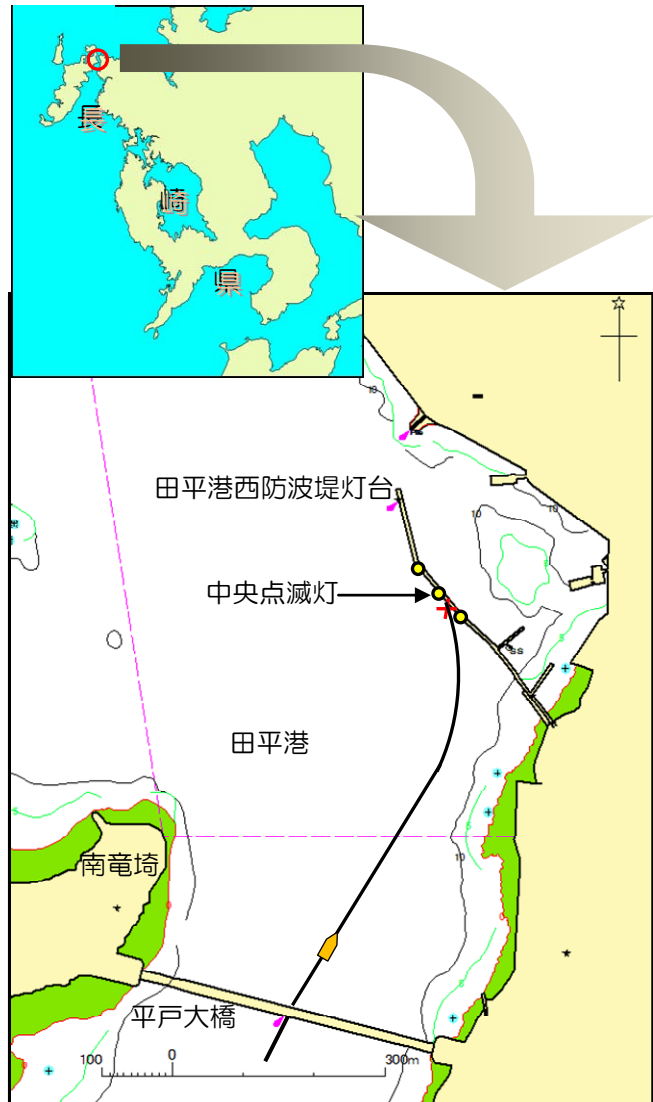
(1)防波堤に設置された点滅灯を見誤り、船位の確認を行わなかった事例

概要：本船は、船長ほか7人が乗り組み、夜間、平戸大橋を通過後、平戸瀬戸を北進中、平成23年11月7日05時10分ごろ田平港の防波堤に衝突した。

本船は、右舷船首尾外板に破口及び擦過傷を生じ、防波堤は、角部に欠損を生じ、点滅灯1基が倒壊した。

本船は、船長が単独で当直に就き、約10ノットの対地速力で手動操舵によって北進中、平戸大橋を通過した頃、船首方に3つの黄色点滅灯を視認した。

船長は、中央の点滅灯(以下「中央点滅灯」という。)が、光が強く手前に見えたことから、田平港の防波堤沖で作業中であることを示す点滅灯だと思った。

本船は、中央点滅灯の北方に黒々と見えた防波堤と中央点滅灯との間を航行するつもりで、針路を少し右に取り、中央点滅灯の東側へ向けて航行した。

船長は、本船が防波堤に接近していることから、不審に思ってレーダーを見たところ、中央点滅灯が防波堤に設置された点滅灯であることに気付いた。

船長は、平戸大橋を通過した頃から、3基の点滅灯が気になり、レーダーやGPSプロッター、灯台の灯光を見ていなかった。

船長は、防波堤に設置されていた照明灯が、平成22年12月から3つの黄色点滅灯に取り替えられていることを知らなかった。

本船は、左舵を取ったものの、右舷船首部が防波堤に衝突した。

本事故は、夜間、本船が、平戸瀬戸を北進中、船長が、船首方に視認した中央点滅灯を田平港の防波堤沖で作業中であることを示す点滅灯だと思い込み、中央点滅灯と防波堤との間を航行しようとし、中央点滅灯の東側に向けて航行したため、中央点滅灯が設置されていた防波堤に向けて航行することになり、防波堤に衝突したことにより発生したものと考えられ

狭水道を通過する場合は、航路の情報を事前に入手し、レーダー及びGPSプロッターにより、船位の確認を行うこと。

- 航路の情報を事前に入手
- レーダーやGPSプロッターを活用して船位を確認

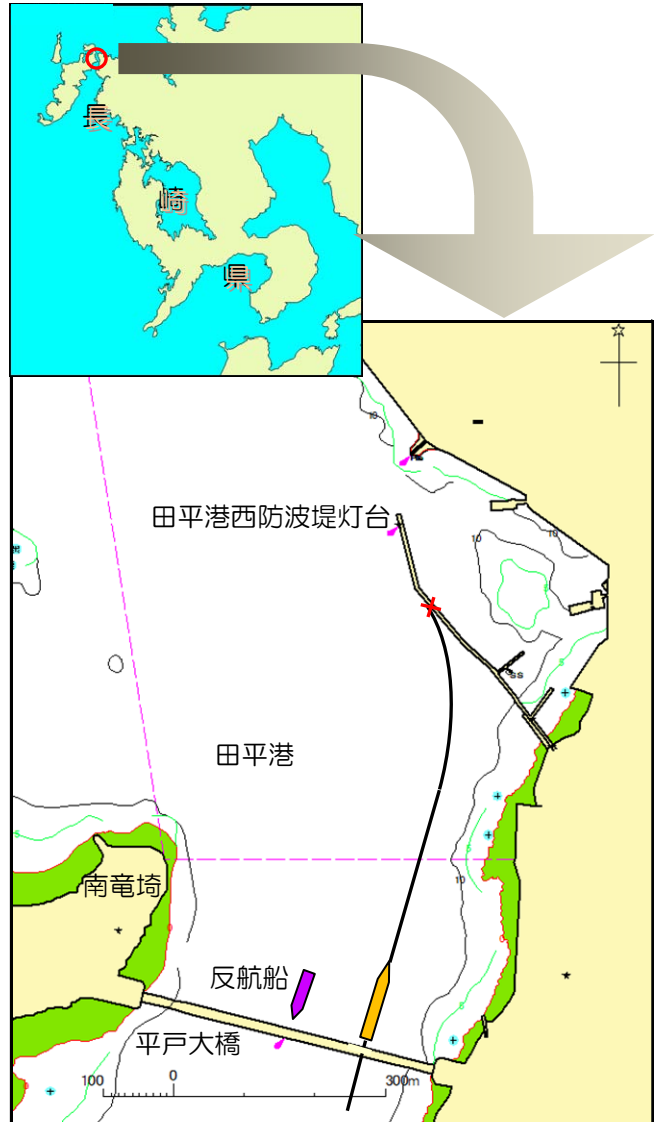
(2) 視界制限時、レーダーによる見張りを強化せず、船位の確認を行わなかった事例

概要：A船は、船長ほか4人が乗り組み、B船の船尾に船首部を結合してA船押船列を構成し、夜間、霧によって視界が制限された平戸瀬戸の平戸大橋付近を北進中、平成23年5月21日20時38分ごろ田平港の防波堤に衝突した。

A船及びB船は、右舷船尾に凹損を伴う擦過傷を生じ、防波堤には、セメント剥離を生じた。

押船列は、船長が単独で当直に就き、約13ノットの対地速力で自動操舵により、青砂崎灯台付近を北進中、船長は、2台のレーダー及び目視で見張りをを行いながら航行した。

船長は、視程約100mの視界制限状態となったことを知ったが、早朝から業務に就いていた乗組員を休ませようと気遣い、当直体制を強化しなかった。

押船列は、視界制限状態下、約9ノットに減速して航行し、平戸大橋の手前で更に約6.5ノットに減速して航行中、レーダーで反航船を感知したので、左舷対左舷で通過するため、平戸瀬戸最狭部の右側を航行した。

押船列は、平戸大橋を通過して反航船とも通過し終え、船長は、目視で前方の状況を確認しようとしているうち、変針場所に達したと思い、左舷10°で左転を開始した。

船長は、レーダーで船位の確認を行わなかったことから、押船列は、変針場所を通過していた。

押船列は、船長がレーダーを見て防波堤が近いことに気づき、減速、左舷一杯としたが、右舷後部が防波堤に衝突した。

本事故は、夜間、押船列が、霧によって視界が制限された平戸瀬戸の平戸大橋付近を北進中、船長が、ふだんの変針場所に達したと思い、いつものように左舷10°で左転を開始したが、レーダーで船位の確認を行わなかったため、ふだんの変針場所を通過しており、田平港の防波堤に接近して衝突したことにより発生したものと考えられる。

視界制限状態においては、2人当直とするなどし、レーダーによる見張りを強化して船位の確認を行うこと。

- 視界制限時は、2人当直で見張りを強化
- レーダーを活用して船位を確認

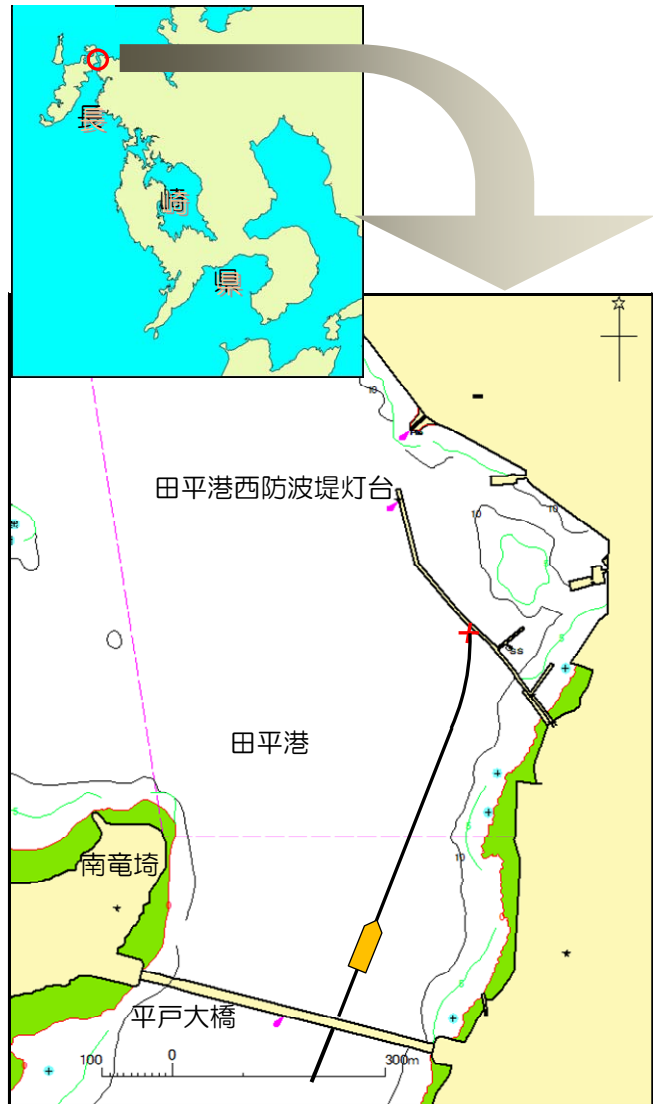
(3)防波堤後背地の灯火により、防波堤に気付かず、船位の確認を行わなかった事例

概要：本船は、船長及び一等航海士ほか3人が乗り組み、夜間、平戸大橋を通過後、平戸瀬戸を北進中、平成21年12月18日19時50分ごろ田平港の防波堤に衝突した。

本船は、バルバスバウに凹損及び亀裂、右舷外板に擦過傷等を生じ、防波堤は、電柱に損壊等を生じた。

本船は、一等航海士が単独で当直に就き、平戸島西方を北進中、強い風浪を受けて予定針路を航行できなくなったことから、平戸瀬戸を通航することとし、平戸瀬戸に向けて反転した。

一等航海士は、航海計画を変更して平戸瀬戸を通航することを船長に報告しなかった。

船長は、前方にぼんやりと建物と街灯りが見え、陸岸とまだ距離があると思い、また、反航船がいることも考えられたので、航路の右側を航行しようとし、平戸大橋を通過してすぐには左転しなかった。

本船は、船長が船首方向の街灯りを見ながら北進中、突然、船首方に防波堤が見えてきたことから、舵を手動操舵に切り替えて左舵35°を取り、機関を後進にかけたが、船首部が防波堤に衝突した。

本事故は、夜間、本船が、平戸瀬戸の平戸大橋付近を北進中、船長が、船位の確認を行わなかったため、田平港の防波堤に接近していることに気付かず、防波堤に衝突したことにより発生したものと考えられる。

狭水道を通過する場合は、レーダー及びGPSプロッターにより、船位の確認を行うこと。当直者が、航海計画を変更したい場合、船長に報告すること。

- 航海計画を変更するときは余裕を持って船長に報告
- レーダーやGPSプロッターを活用して船位を確認

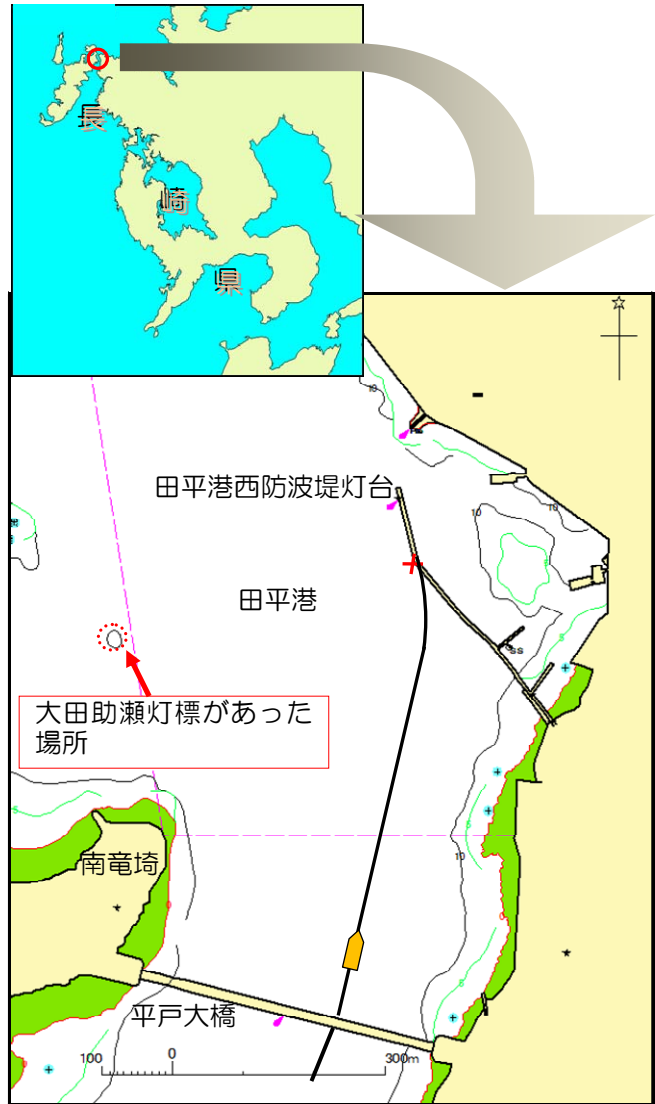
(4) 航路標識を誤認して航行し、船位の確認を行わなかった事例

概要：本船は、船長及び次席一等航海士ほか3人が乗り組み、夜間、平戸大橋を通過後、平戸瀬戸を北進中、平成21年10月21日20時30分ごろ田平港の防波堤に衝突した。
本船は、バルバスバウに曲損及び亀裂、破口等を、右舷外板に擦過傷をそれぞれ生じ、防波堤は、約5mの擦過傷及び外灯柱1本の折損を生じた。
天気:曇り 風向:西北西 風力:1 潮汐:上げ潮末期

次席一等航海士は、左舷前方の田平港西防波堤灯台を5年前（平成16年）に撤去された大田助瀬灯標と誤認した。

次席一等航海士は、水路調査を行っていなかった。

本船は、針路を誤って航行して田平港の防波堤直前で気づき、舵を左に取ったが間に合わず、船首部が防波堤に衝突した。

次席一等航海士は、田平港の防波堤に向かって航行していることに気付かず、防波堤が目前に迫って気付いた。

本事故は、夜間、本船が、平戸瀬戸を北進中、水路調査を行わず、また、船位の確認を行っていなかったため、田平港の防波堤に衝突したことにより発生したものと考えられる。

- 事前に海図やGPSプロッター等で予定航行経路の水路を調査
- レーダーやGPSプロッターを活用して船位を確認

狭水道を通過する場合は、船長が在橋し、レーダー及びGPSプロッターにより、船位の確認を行うこと。

事前に海図やGPSプロッター等で予定航行経路の水路調査を適切に行うこと。
