九州西岸における 居眠り運航事故の状況

平成27年8月
運輸安全委員会事務局長崎事務所

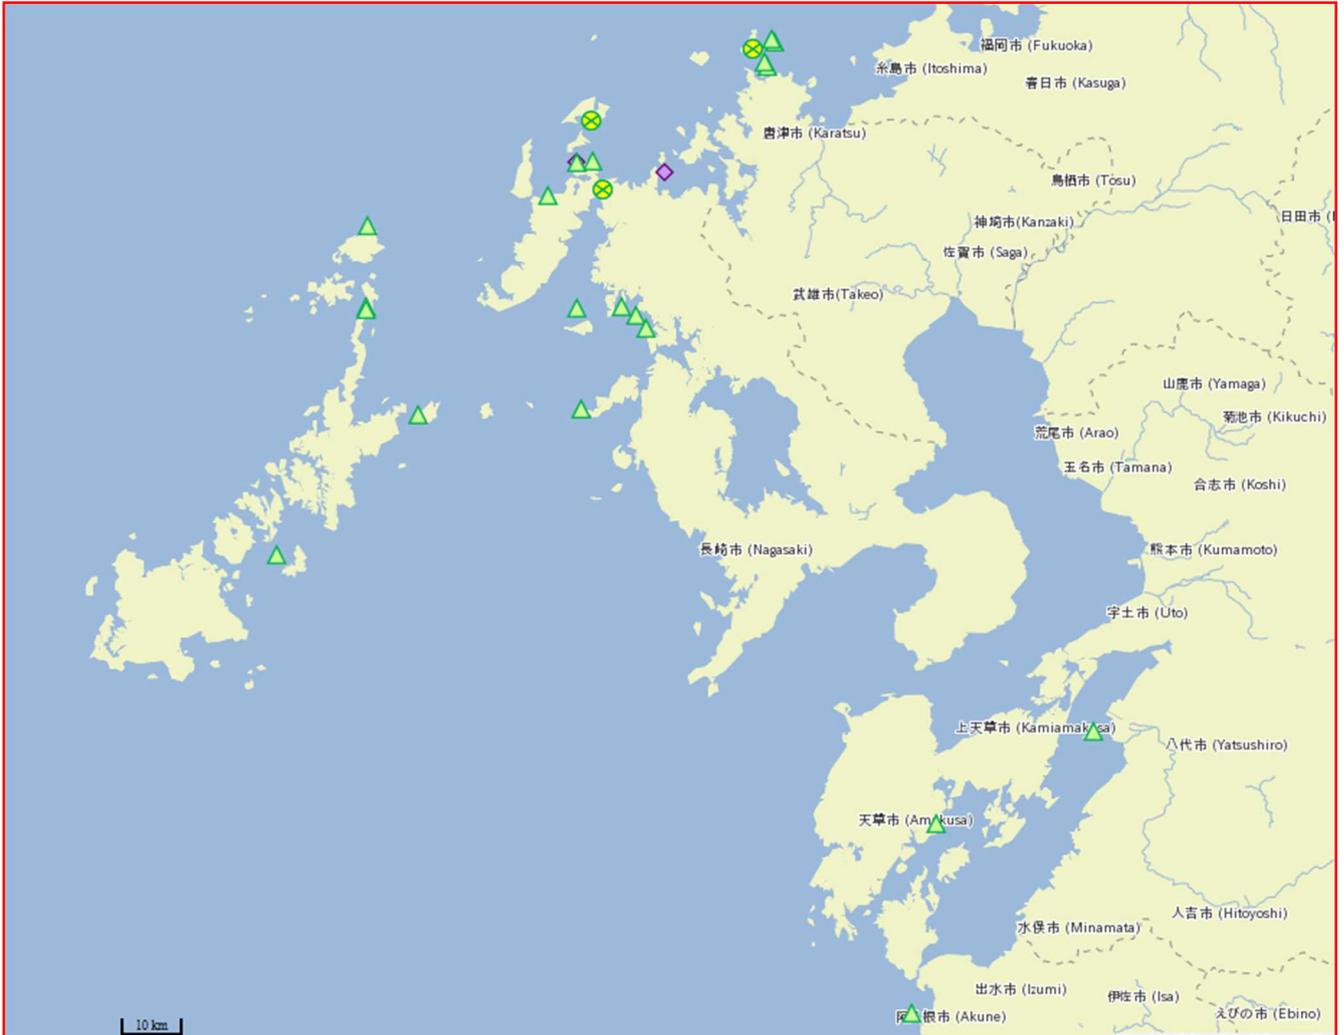
事故の発生場所は、次のとおりである。

△・・・乗揚 ⊗・・・衝突(単) ◆・・・施設等損傷

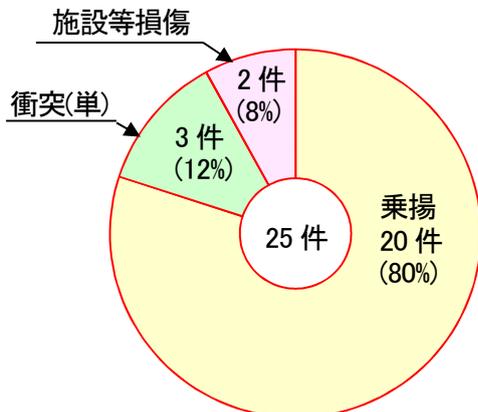
図1:事故の種類

事故の種類についてみると図1に示すとおり、事故の全体のうち、乗揚が20件で80%、衝突(単)が3件で12%、施設等損傷が2件で8%を占めている。

また、全てが単独操船中に居眠りしたものである。

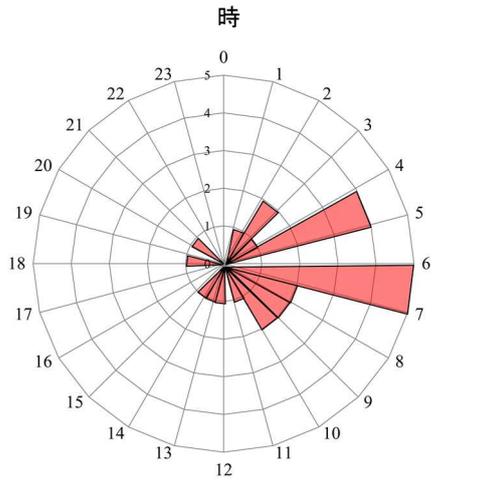
図2: 発生時間帯

事故の発生時間帯についてみると図2に示すとおり、06時台が5件、04時台が4件、02時台が2件、01時台及び03時台が1件と、深夜から早朝にかけて多く発生しており、全体の48%を占めている。

04時～06時台の早朝に発生した9件のうち、7件が漁船の事故である。

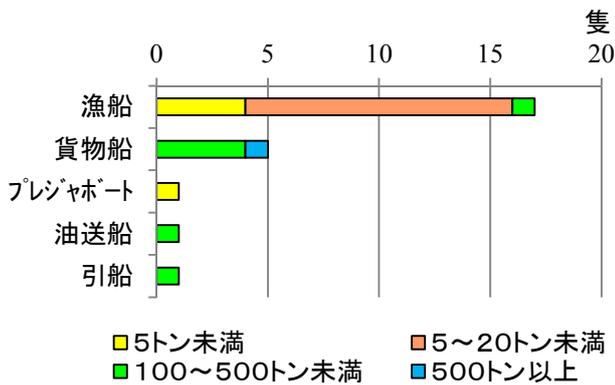
図3: 船舶の種類と総トン数

船舶の種類についてみると図3に示すとおり、漁船が17隻、貨物船が5隻であり、この種で全体の88%を占めている。

漁船は、16隻が20トン未満の小型船舶であり、貨物船は、全てが100トン以上の船舶である。

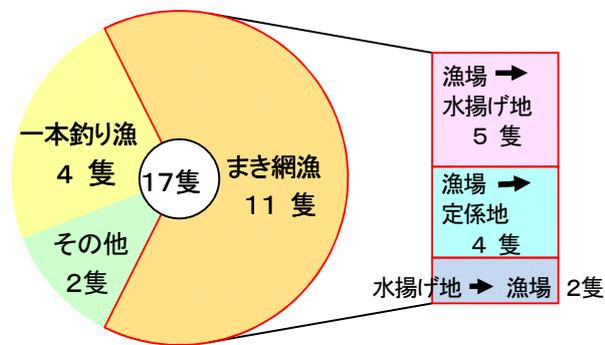
図4: 漁船の操業種類とまき網船の運航形態

また、漁船17隻の操業種類についてみると図4に示すとおり、まき網漁が11隻と最も多く、一本釣り漁が4隻、その他が2隻となっている。

まき網漁は、投網と揚網を繰り返して夜通し操業しており、月夜間と称する満月の前後数日を休漁する以外は、ほぼ周年、操業している。

まき網漁船の運航形態についてみると、漁場から水揚げ地へ向け航行中のものが5隻、漁場から定係地へ向け航行中のものが4隻となっており、漁場から帰航中のものが全体の約82%を占めている。

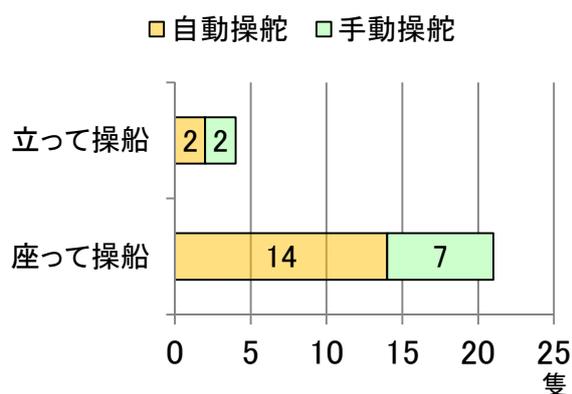
図5: 操船中の姿勢と操舵方法

操船中の姿勢をみると図5に示すとおり、座って操船していたものが21隻と全体の84%を占めており、また、操舵方法についてみると、自動操舵で航行していたものが16隻と全体の64%を占めている。

自動操舵で、かつ、座って操船していたものは14隻で、全体の56%を占めている。

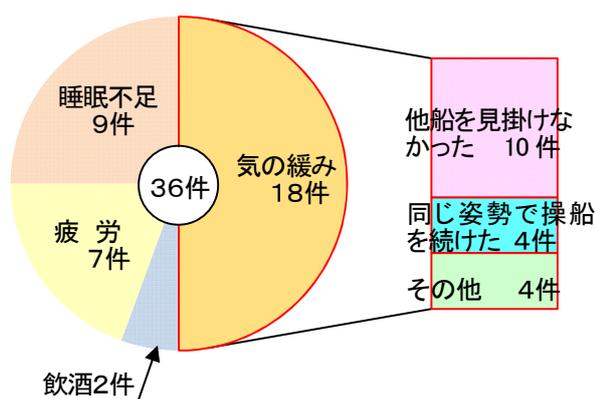
図6: 居眠りに至った背景要因

居眠りに至った主な背景要因をみると図6に示すとおり、気の緩みが18要因と全体の50%を占めており、睡眠不足や疲労も大きな要因となっている。

気が緩んだ主な理由は、前方又は周囲に他船を見掛けなかったことからくるものが10要因と多くなっている。

なお、複数の要因が絡んだ事故もあるため、事故発生件数（25件）よりも多くなっている。

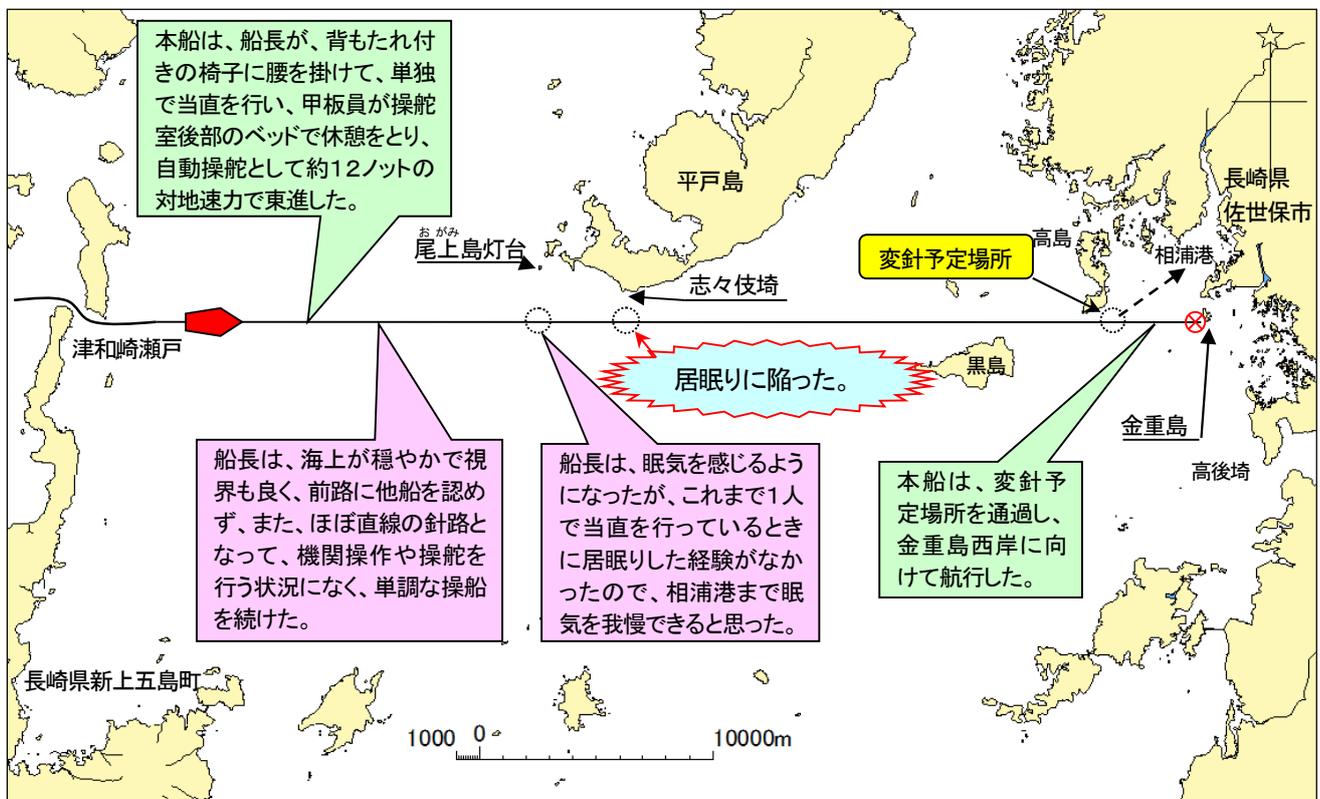
概要：本船（19トン）は、船長及び甲板員が乗り組み、長崎県平戸市平戸島志々伎南方沖を自動操舵で東進中、単独で当直中の船長が居眠りに陥った。

本船は、変針予定場所を通過して航行し、平成25年8月17日06時00分ごろ、長崎県佐世保市金重島西岸の岩場へ乗り揚げた。

本船は、プロペラ翼、プロペラ軸及び舵軸に曲損を、船首船底外板及びシューピースに亀裂及び凹損をそれぞれ生じた。

本事故は、本船が、志々伎南方沖を自動操舵で東進中、単独で船橋当直中の船長が居眠りに陥ったため、変針予定場所を通過して金重島西岸に向けて航行し、同島西岸の岩場へ乗り揚げたことにより発生したものと考えられる。

- 当直中に眠気を感じた場合は、椅子から離れて身体を動かしたり、ガムをかんだりして眠気を払うこと。眠気を払うことができないときは、休憩中の乗組員を起こして2人当直とするか、当直を交代すること。
- 船橋航海当直警報装置を設置することが望ましい。

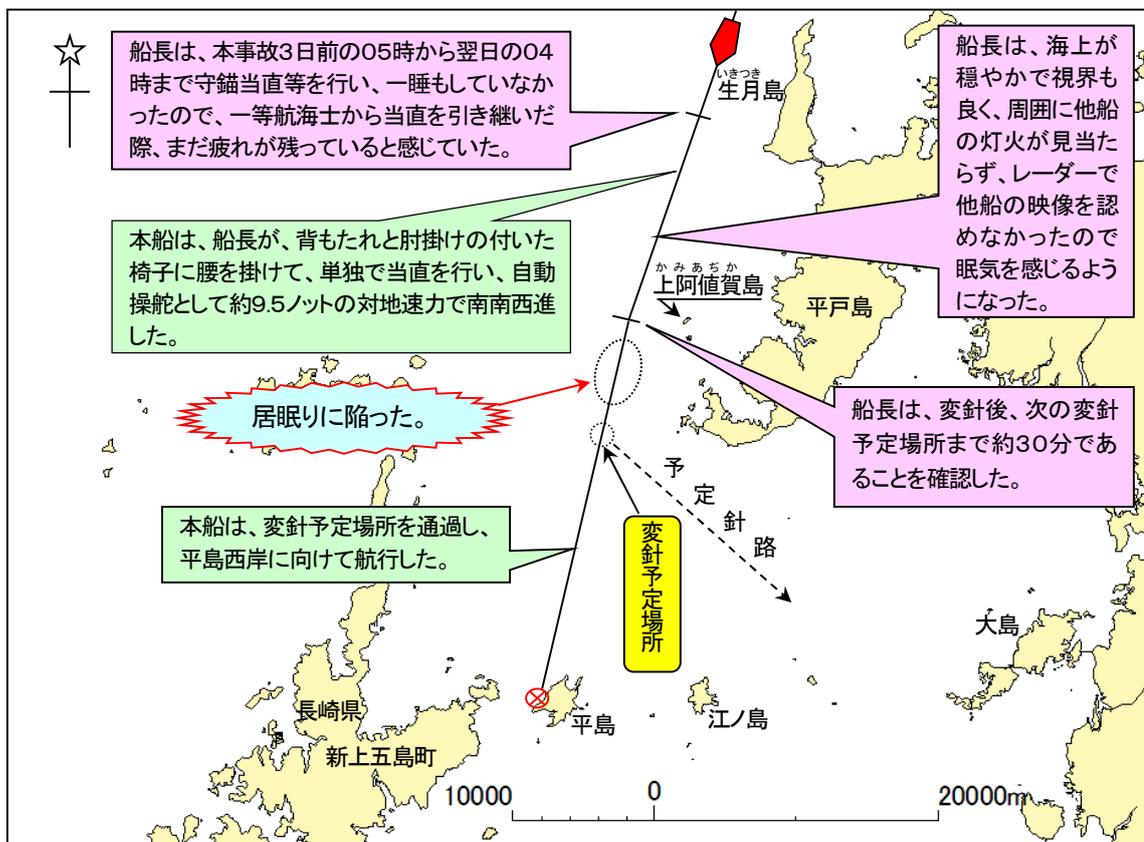
概要：本船（499トン）は、船長ほか5人が乗り組み、砂約1,540tを積載し、長崎県壱岐市芦辺港から沖縄県金武中城港に向けて航行中、単独で当直中の船長が、長崎県平戸市平戸島西方沖を自動操舵で南南西進中、居眠りに陥った。

本船は、変針予定場所を通過して航行し、平成24年9月19日02時20分ごろ、長崎県西海市平戸島西岸の岩場に乗り揚げた。

本船は、球状船首部に破口及び凹損を、船底外板に破口、凹損及び擦過傷をそれぞれ生じた。

本事故は、夜間、本船が、平戸島西方沖を自動操舵で南進中、単独で船橋当直中の船長が居眠りに陥ったため、変針予定場所を通過して平戸島西岸に向けて航行し、同島西岸の岩場に乗り揚げたことにより発生したものと考えられる。

- 当直中に眠気を感じた場合は、椅子から離れて身体を動かしたり、外気に当たったりして眠気を払うこと。眠気を払うことができないときは、2人当直とするか、当直を交代すること。
- 十分な睡眠や休息をとって、睡眠不足や疲労の蓄積を防止すること。
- 本件後、本船には、船橋航海当直警報装置を設置した。
