# 平戸瀬戸 夜間、北航船が田平港の防波堤に衝突する事故が後を絶ちません！

運輸安全委員会事務局長崎事務所では、“平戸瀬戸において、夜間、北航船が田平港の防波堤に衝突する事故”

平成31年3月

運輸安全委員会事務局 長崎事務所

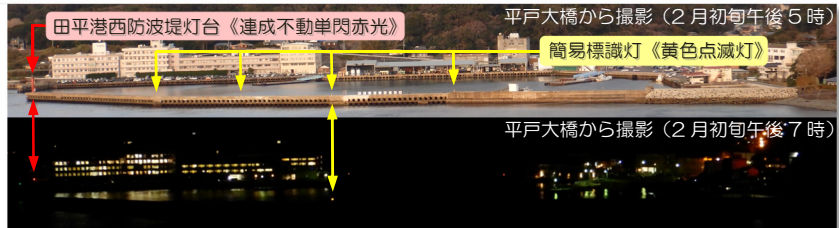
※本件防波堤には、北西端付近に設置された田平港西防波堤灯台《連成不動単閃赤光》のほか、4基の簡易標識灯《黄色点滅灯》が設置されています（本分析集刊行時現在）。
