九州西岸域 まき網漁・棒受網漁に 従事する漁業者の皆さん

揚網作業時、サイドローラに腕を巻き込まれて
重傷を負う事故が多発しています！

令和元年11月
運輸安全委員会事務局
長崎事務所

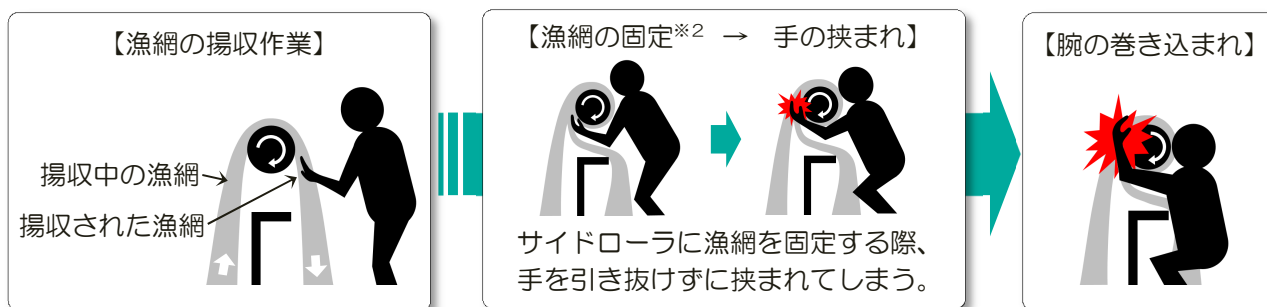
サイドローラに漁網を固定する際に発生した事故

※2：まき網漁船（網船）・棒受網漁船では、揚網作業で大部分の漁網の揚収を終えると、サイドローラに漁網を固定し、漁網の中の漁獲物を魚倉に取り込む準備を行います。

漁網の固定作業は、サイドローラで揚収された漁網の一部を、手でサイドローラとブルワークの隙間から舷外側に通して揚収中の漁網とサイドローラとの間に挟み、その状態で、手を引き抜くと同時にサイドローラを数回転させて行います。

同種事故の調査から、サイドローラに漁網を固定する際に発生した事故の背景として、次の状況が明らかになりました。

- サイドローラが回転した状態で作業を行った。
- サイドローラの操作レバーに操作担当者をつけずに単独で作業を行った。
- 手袋を着用した状態で作業を行った（手袋の指先部分がサイドローラに挟まれた）。

- 乗組員の上衣は、裾や袖口を締め付けるなどしてサイドローラに巻き込まれないようにしましょう。
- サイドローラの操作レバーに操作担当者をつけ、異常発生時、すぐにサイドローラを停止できるよう、操作担当者に、常時、サイドローラで行われる作業の状況を監視させましょう。
- 漁網の固定を行う際は、サイドローラを一旦停止した上、漁網の固定を行う作業者とサイドローラの操作レバーの操作担当者とが声を掛け合い、連携して作業を行いましょう。
- 漁網の固定を行う作業者は、手袋を着用して漁網の固定を行うと、手袋の指先部分が揚収中の漁網とサイドローラとの間に挟まれるおそれがあります。漁網の固定を行う際は、手袋を外しましょう。

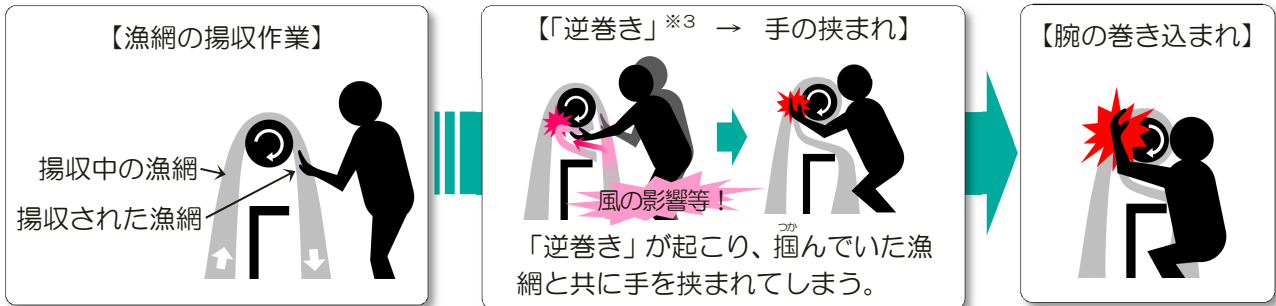
「逆巻き」が起こり発生した事故

※3：「逆巻き」は、船内に揚収された漁網の一部が、風を受けたり、ブルワーク上に折り重なったりして、サイドローラとブルワークの間から舷外側に出て、揚収中の漁網とサイドローラとの間に挟まれて起こります。「逆巻き」は、気象状況や漁網の状態等により、不意に起こる特徴があります。

同種事故の調査から、「逆巻き」は次の状況で起こることが分かりました。

- 船内に揚収された漁網の一部が、風を受ける。
- 船内に揚収された漁網の一部が、サイドローラ表面のゴム部分の傷に引っ掛かる。
- 船内に揚収された漁網の一部が、ブルワーク上に折り重なる。
- 束になった状態のままの漁網を船内に揚収してその一部が捻れる。

- 漁網の状況を注意深く観察し、「逆巻き」が起り得る状態の網の部位を認めた場合は、速やかにサイドローラを停止して、同状態を解消しましょう。
- サイドローラ表面のゴム部分の傷は適宜補修を行いましょう。
- 船内に揚収された漁網の一部が風を受けて「逆巻き」が起り得る状況では、甲板上に風よけのシートを展張しましょう。
- 船内に揚収された漁網の一部がブルワーク上に折り重ならないようにしましょう。
- 束になった状態の漁網をサイドローラで巻き上げると、船内に揚収された漁網の一部が捻れて「逆巻き」が起ることがあります。漁網は、サイドローラ上に均しながら船内に揚収しましょう。

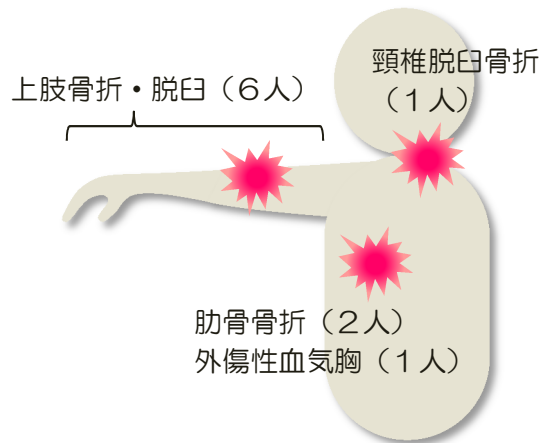
これら重傷者6人の主な負傷部位及び負傷状況をみると、上肢の骨折又は脱臼が6人、頸椎の脱臼骨折が1人、肋骨の骨折が2人、外傷性血気胸が1人でした。

サイドローラに腕を巻き込まれた結果、負傷部位が、腕だけでなく、首（頸椎）、胸（肋骨・肺）にまで達している重傷者がいることが分かります。

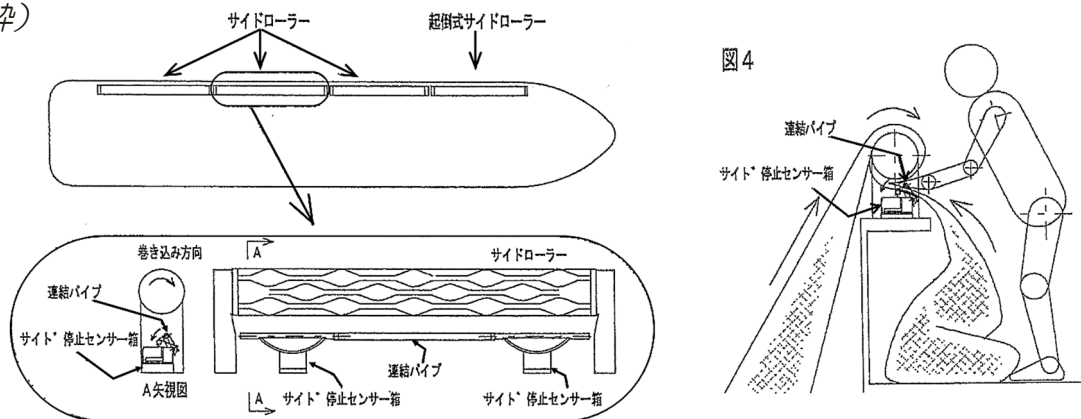
図4

この装置はまき網本船の起倒式油圧サイドローラを除くサイドローラの下側の両端に設けられた2台のサイド停止センサー箱とそれを連結するパイプより構成される検出部と制御盤、サイドローラを停止させる電磁弁からなる。連結パイプが下がると制御盤にサイドローラの停止信号が送られ、制御盤より電磁弁に通電されサイドローラの回転を停止する装置である。

本装置があれば図4のように巻き込まれそうになると連結パイプが下がりサイドローラが停止するため、巻き込まれを防止することができる。

- サイドローラの操作レバーに操作担当者をつけた場合でも、操作レバーの適切な操作が行われなかったり、サイドローラを即座に停止することができなかったりするおそれがあります。更なる安全性向上のため、サイドローラの緊急停止装置の導入を検討しましょう。
- 揚網作業時にサイドローラを使用するまき網漁船では、サイドローラに漁網を固定することの代替措置として漁網の固定専用機器の導入を検討しましょう。
- サイドローラ、サイドローラの緊急停止装置又は漁網の固定専用機器は、各機器の製造会社が定めた取扱いに従って使用しましょう。

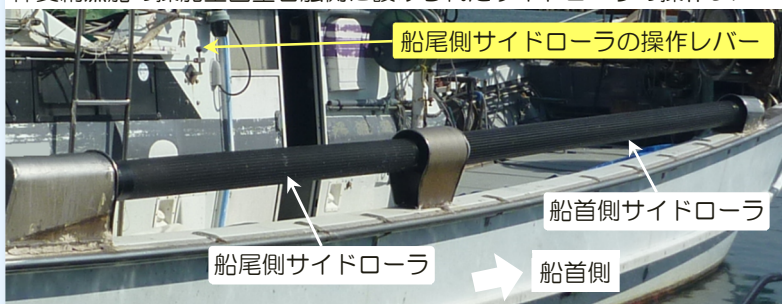
棒受網漁船の操舵室囲壁右舷側に設けられたサイドローラの操作レバー

- 作業者の手等がサイドローラに挟まれた際、切迫した状況下、サイドローラの操作レバーの適切な操作が行われなかった事例（別のサイドローラのレバーを操作した、レバーを巻き込み側に操作した）があること。
- 「逆巻き」は、その全てを予測又は防止することは困難であり、突然、「逆巻き」が起り、作業者の手等がサイドローラに挟まれた場合、即座に操作レバーでサイドローラを停止することは容易ではないこと。

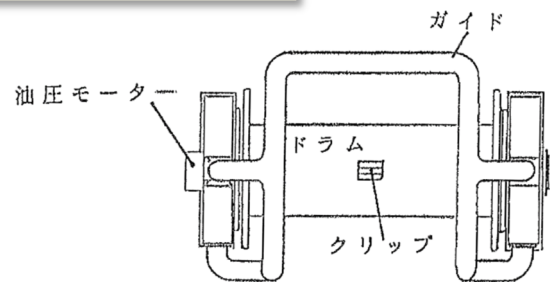
A社の漁網の固定専用機器は、操舵室囲壁に設置するウインチで、回転を停止した状態でドラム部分のクリップにサイドローラで揚収した漁網の一部を掛けた後、ドラムを回転させて漁網の固定を行うようになっています（右図参照）。

A社では、サイドローラを漁網の固定に使用しないよう注意事項をサイドローラの取扱説明書中に記載しています。
