漁船におけるローラ巻き込まれ事故防止

運輸安全委員会事務局地方事務所による分析（長崎事務所）

令和5（2023）年 2 月発行

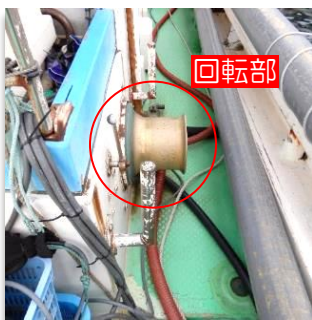
ドラム状ローラ

（機関室囲壁に設置されたもの）

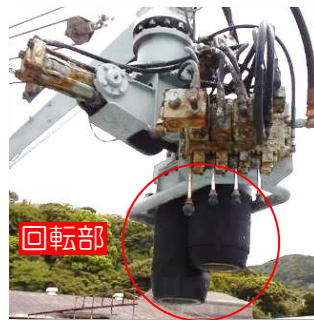
ゴム製ローラ

（後部甲板上のブームに設置されたもの）

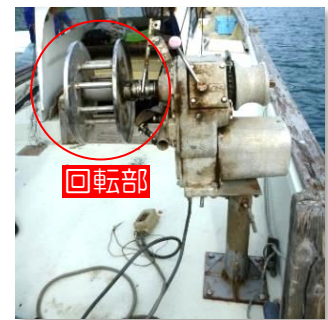
リール状ローラ

（後部甲板に設置されたもの）

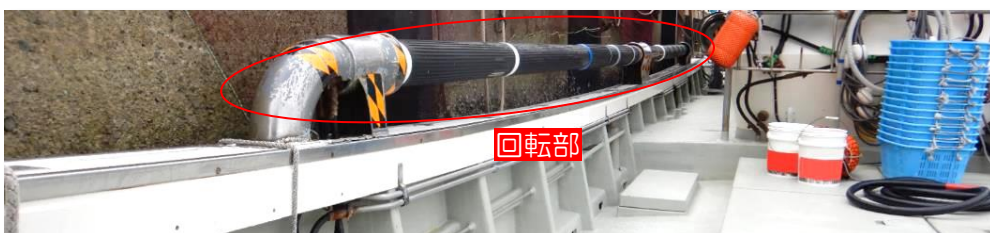
サイドローラ（ブルワーク上に設置されたもの）

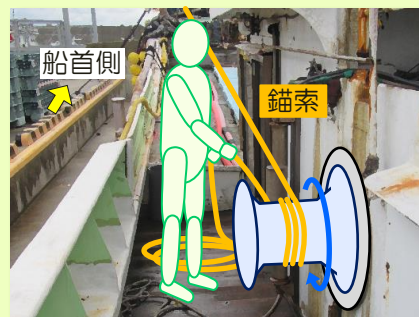
ドラム状ローラで錨索を巻き取る作業の例

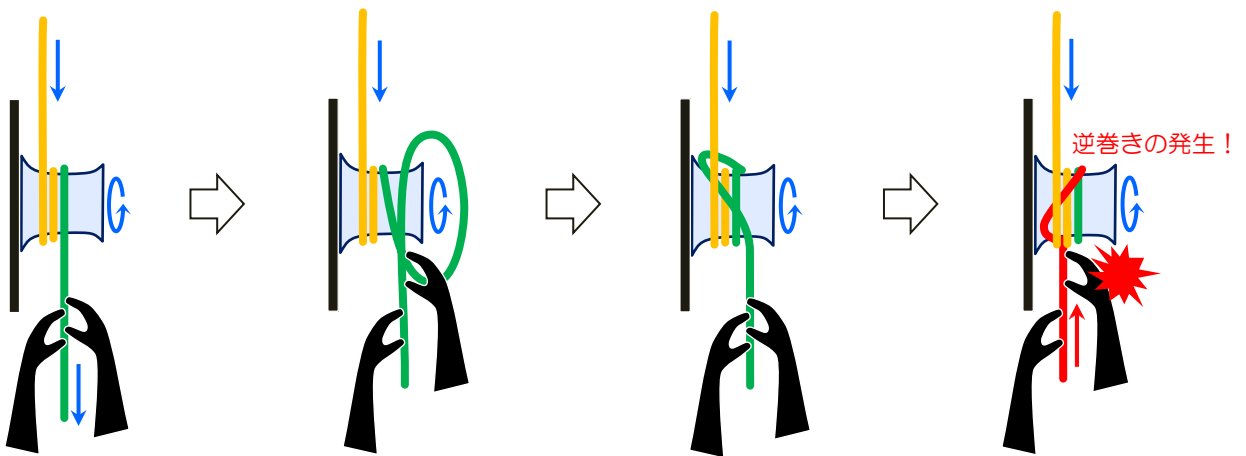
「逆巻き」の発生例

「逆巻き」は、ドラム状ローラを使用してロープの巻取り中、回転部でロープが絡み、作業者が手繰っている側のロープがローラに巻き取られるようになった状態を指します。「逆巻き」は、突然発生して瞬時に作業者の手が回転部に引き寄せられる状態になることから、ローラ巻き込まれ事故を誘発する事象となっています。

ロープを手繰っている状態

回転部のロープの巻き数を増やそうとする

ロープのゆるんだ部分が巻取り中のロープと絡む

手繰っている側のロープがローラに巻き取られる

ドラム状ローラを使用中、回転部のロープの巻き数を増やしたり、ロープのよじれ部分を巻き取ったりするなど回転部でロープが絡むおそれがある状況では、「逆巻き」が発生しないように、一旦ローラの回転を停止し、慎重に作業を行うようにしてください。

また、「ローラの回転中に回転部のロープの巻き数を増やすこと」は、回転中の回転部に手を近づけることになり、要因1でみたような大変危険な行為となりますので、絶対に行わないようにしてください。

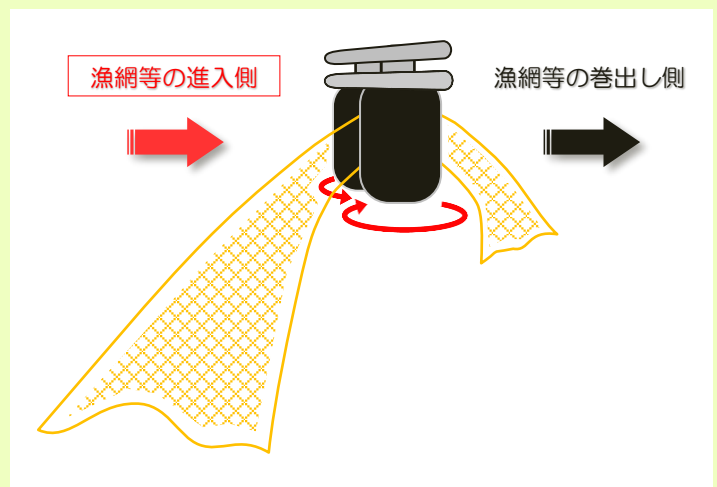
「漁網等がローラに進入する側」とは、漁網や漁具ロープがゴム製ローラの回転部に巻き取られている側を指し、具体的には右図に示す位置となります。

「漁網等がローラに進入する側」で漁網等の巻取り作業を行うことは、巻き込まれ事故に直結することから、ゴム製ローラの製造会社の取扱説明書には「漁網等がローラに進入する側では絶対に作業を行わない」旨の注意事項が記載されています。

しかしながら、「ゴム製ローラ巻き込まれ事故（4件）」では、いずれも漁網等の進入側で作業が行われていました。ゴム製ローラを使用して漁網等を巻き取る際は、漁網等を一對のローラの間にはき込む必要がありますが、事故船舶の作業者は、漁網等の進入側で作業を行うことの危険性は認識していたものの、作業効率を優先して同位置で作業を行っていたようです。

ゴム製ローラを使用して漁網等を巻き取る際は、絶対に、漁網等の進入側で作業は行わず、安全を最優先として、漁網等の巻出し側で作業を行うようにしてください。
