さんご礁海域における 転覆事故の状況

-再発防止に向けて-

平成27年3月

運輸安全委員会事務局那覇事務所

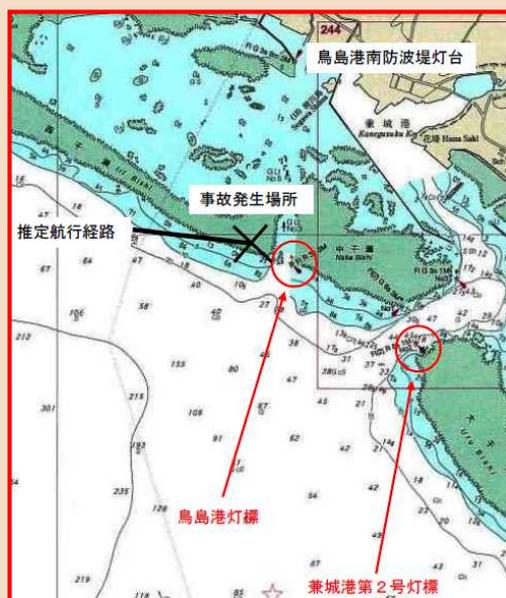
事故事例 1

突然、右舷側から波高約 3m の磯波を受け、船首側から転覆した

本事故は、夜間、鳥島漁港南方沖において、本船が兼城港に向けて帰航中、船長が、ふだん、目標としていた兼城港第 2 号灯標を間違えて鳥島港灯標を目標として航行したため、さんご礁脈上を航行していることに気付かず、波高約 3m の磯波を受けて転覆したことによって発生したものと考えられる。

船長が、ふだん、船首目標としていた兼城港第 2 号灯標を間違えて鳥島港灯標を目標として航行した

さんご礁脈上を航行していることに気付かなかった

波高約 3m の磯波を受けて転覆した

船長は、兼城港第 2 号灯標と鳥島港灯標がいずれも赤灯であること、及び鳥島港灯標の光達距離が大きいことから、鳥島港灯標の灯光を兼城港第 2 号灯標の灯光と間違えた

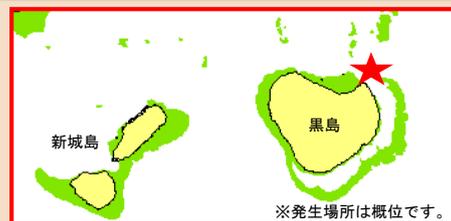
事故事例 2

リーフを乗り越えようとした際、高く立った波を受けて転覆した

本事故は、本船が、浅礁域を航行中、リーフを乗り越えようとした際、波を受けたため、転覆したことにより発生したものと考えられる。

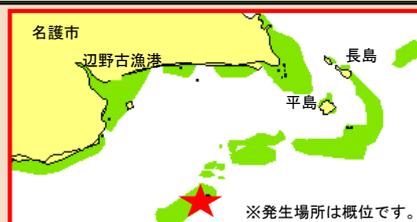
事故事例 3

船尾方から磯波を受けて上甲板に浸水

排水する前に次の磯波を受けて転覆した

本事故は、本船が、辺野古漁港沖の岩場付近で漂泊中、船尾方から磯波を受けたため、転覆したことにより発生したものと考えられる。
