小型船舶の浸水事故をなくそう！

～基本を見つめなおす～

運輸安全委員会事務局那覇事務所

平成30年3月

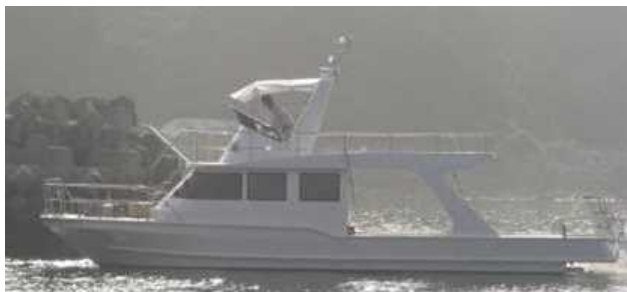
ダイビング船（FRP製：4.7トン）浸水事故

直接原因としては、波の打ち込みですが、当委員会は、その状況に至ったのは、船長の航行可否判断によるものと指摘し、そのほかに波が打ち込みやすい船体形状であったことなどが浸水事故の発生に関与したと分析しました。

バリアフリー設計として、後部甲板は、船体中央まで貫くフラットな甲板がトランサムステップに直結する構造をしており、ダイビングを行う際にダイバーが上り下りしやすい反面、船尾方向から波を受けて航行するときには、波が船内に打ち込みやすいという弱点があった。

- ・ 気象情報を確実に入手して出港の可否判断を適切に行うとともに、出港後は天候や海象の変化をつぶさに観察し、避難や帰港の決断は躊躇なく行いましょう。
- ・ 放水口の排水性能を把握しておき、性能を発揮できる環境を整えましょう。また荒天時は、倉口や出入口等の開口部の閉鎖に努めましょう。
- ・ さんご礁域では、礁嶺（※）付近に接近しないようにしましょう。

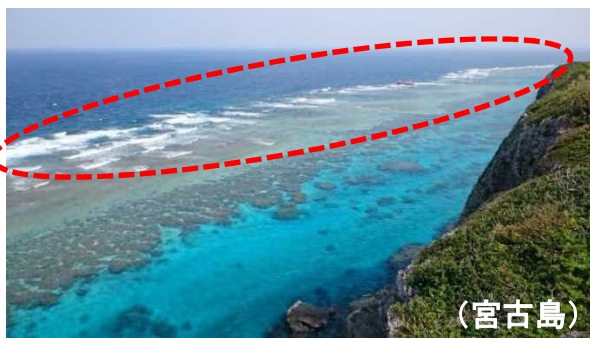
※ 沖縄県及び鹿児島県奄美群島は、そのほとんどがさんご礁に囲まれており、国内では、小笠原諸島を除けば他にはほぼ認められない地形的な特色を有しています。

さんご礁域では、陸地から続く穏やかな環境と外洋的な環境との境界線となる礁嶺付近が砕波帯となって急激な波の高起を生じることがあります。
