ボートで出かけるその前に…

知って安心、守って安全

～プレジャーボートの事故防止と被害軽減に向けて～

運輸安全委員会事務局那覇事務所

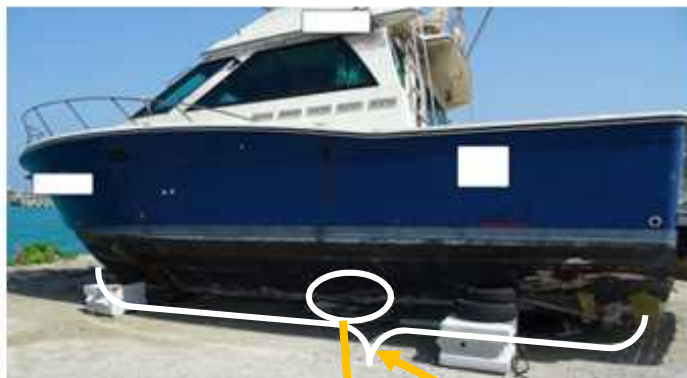
船底部損傷状況

概要：プレジャーボート（10トン）は、船長が1人で乗り組み、友人1人を乗せ、沖縄県伊計島^{いけい}南東方沖を航行中、同県平安座島^{へんざ}東方沖の浅所に乗り揚げた。

- ◆ 発進前に GPS プロッターを見たとき、水深が約20mあったので浅所がないと思った
- ◆ 前方を目視のみで確認しながら航行していた
- ◆ 本船の喫水を測っていなかった
- ◆ 初めて航行する海域であった
- ◆ 水路情報を事前に確認していなかった

船首方の白波を見て速力を減じたものの、乗り揚げた！！

- 初めて航行する海域は、海図、水路図誌等を用いて事前に水路調査を行きましょう。
- 航行中は、GPS プロッターを活用して船位の確認を行きましょう。

水路調査はGPSプロッターではなく、必ず海図を用いましょう!!

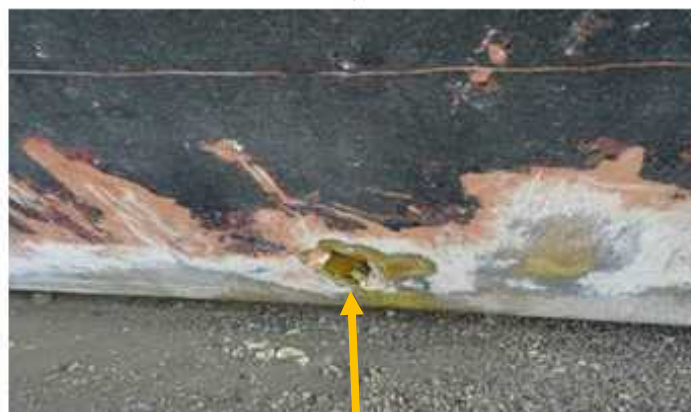
船首から船尾までの
擦過傷

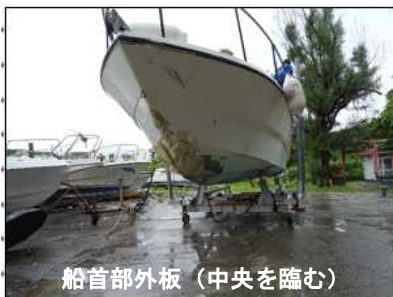
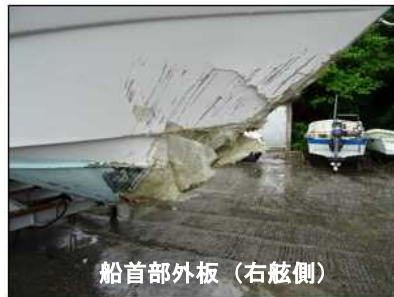
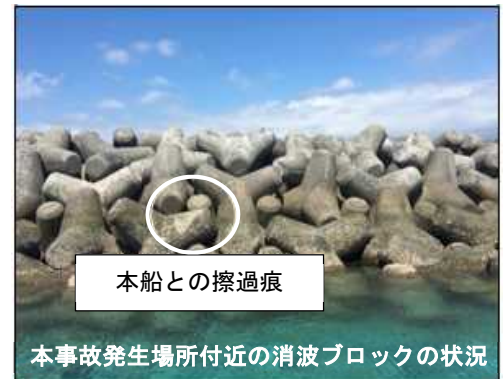
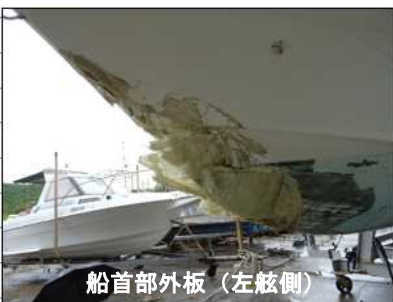
概要：プレジャーボート（3.6トン）は、夜間、船長が1人で乗り組み、同乗者8人を乗せ、沖縄県座間味村座間味港に向けて航行中、同港防波堤（外）にある消波ブロックに衝突した。

- ◆ 夜間航行の経験が少ないものの、周辺海域の地理をある程度知っていた
- ◆ 座間味港に向けて約20ノットの速力で航行していた
- ◆ 広範囲のGPSプロッター画面を見た際、防波堤までの距離があり、慣れた海域なので灯台の灯光を探し出すことができると思っていた
- ◆ GPSプロッターを操作したことがほとんどなかった

約20ノットの速力で、消波ブロックに衝突！！
船長及び同乗者全員が負傷し、うち同乗者4人が重傷

* 船長及び同乗者8人は、救命胴衣を着用していませんでした

* 本船は、定員を超過していました

慣れた海域でも、夜間は
船位確認を慎重に！！

- GPSプロッターの操作を理解しておき、慣れた海域であっても状況に応じて縮尺を調整して船位の確認を行いましょう。
- 目視による見張りを行いましょう。
- その時の状況に適した距離で停止できるように安全な速力で航行しましょう。
- 救命胴衣を着用し、定員を超えた人員を乗船させないようにしましょう。
