海上事故からの教訓 第 5 回 IMO 規則実施小委員会

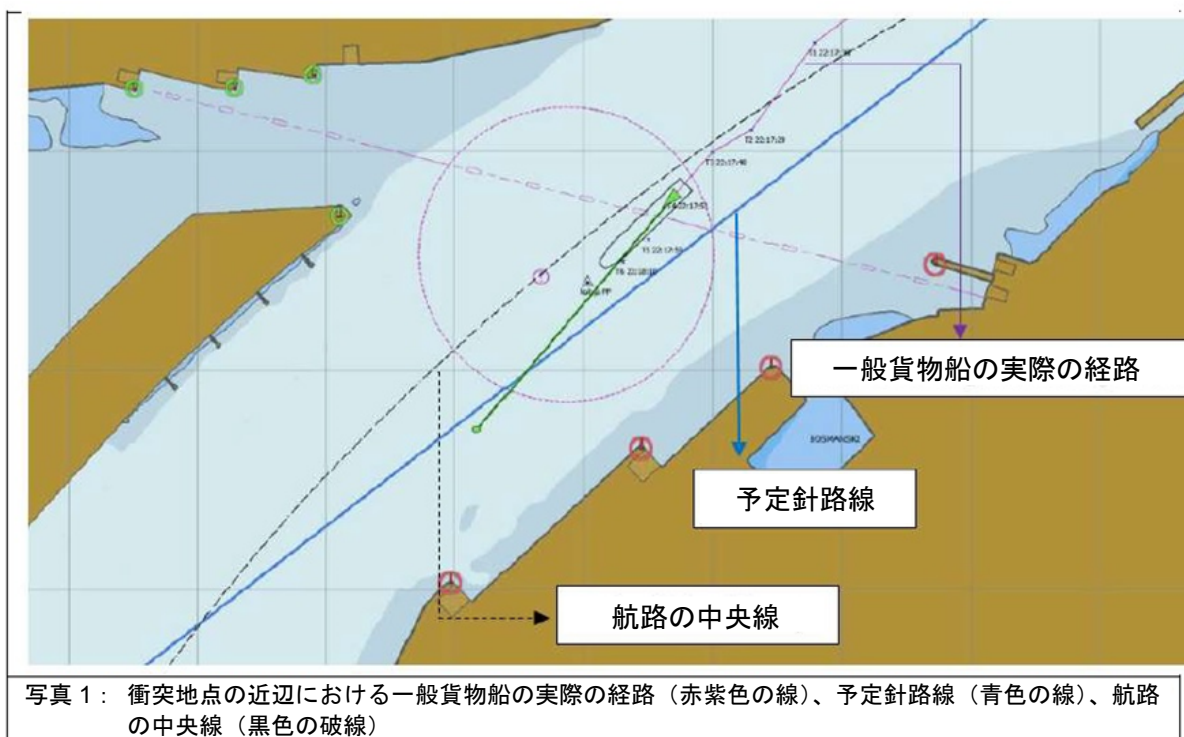
一般貨物船の船長は、電子海図に示されているとおり、予定針路線に従って針路を変更したが、同船が航路の反対側に位置していることに気付かなかった。

一般貨物船が左転して航路の反対側を航行するようになった時、水先人もまた航路におけるこの針路変更の際に介入しなかった。
