## 海上事故からの教訓 第7回IMO規則実施小委員会

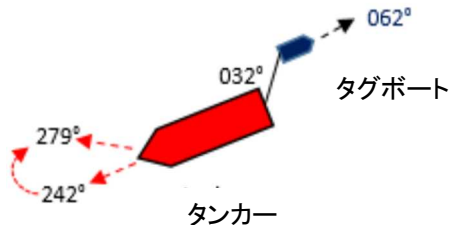
厳しい気象条件と、タンカーがSBMに接触するのを防ぐためのタグボートによる引き戻しの複合的な効果により、タンカーとSBMをつなぐ船首チェーンが破断した。

ーイングペナントは、タグボートの曳航索とウインチに直接つながれていた。横引き状態を防ぐためのゴブワイヤー、曳航ピンはいずれも使用されていなかった。タグボートが転覆する前、船側から2回連続して大きな波を受け、タグボートが右舷側に傾いた際、ワイヤロープが舷縁上を滑り甲板室に当たっていた。

図1. 曳航索は32°（タンカーの船首方向に対して5時方向）で引かれていた。タグボートの中心線はタンカーの中心線と平行であった。最初の波を受けたとき、ワイヤロープが舷縁上を滑って甲板室に当たり、タグボートは右舷側に傾いた。

タグボートが相手船の船尾部を曳航索で引く場合、曳航ピンとゴブワイヤーの組合せは、曳航索又はワイヤーがタグボートの甲板を横切るように動くことを制御及び低減する目的を果たす。

曳航索に過度の張力がかかるような状況が発生した場合、緊急的なクイックリリースが必要になる場合がある。ウインチを操作する者は、クイックリリース機構の作動方法を明確に理解しておくべきである。当該機構を作動させることで、曳航索の張力が解放されるとともに、タグボートの傾きを戻してコントロールを回復することができるだろう。
