**海上事故から得られた船員向けの教訓集**  
**(第 20 回旗国実施小委員会)**

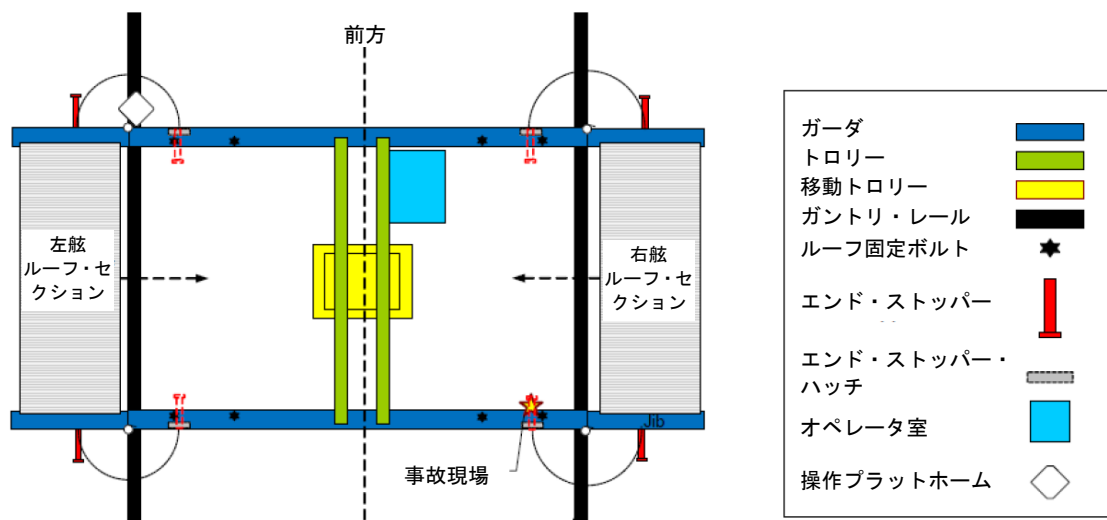
図 1: 上から見たガントリークレーンの概略図

事故は、ジブの振り入れの際、甲板長が通路にいる時に発生した。トロリーを固定するためにジブに取付けられているエンド・ストップは、クレーンの前方および後方の保護壁を通過し、ガーダを通り過ぎ、従って通路を通り過ぎる。甲板長がなぜその領域にいたかは今だ不明である。

エンド・ストップのハッチを開けた後、彼は、右舷スライディング・ルーフ後部隅にある T 字型の固定ボルトに取付けることになっているチェーンを点検することに注意が向いていた可能性がある。これは甲板長が打たれた場所および発見された場所に基づいた推測である。

- ・ 船上での全作業のリスク評価を前もって必要な手段で実施するべきであり、乗組員は作業中に適切な情報交換や保安規定の遵守などの事項に留意するべきである。
- ・ 乗組員を押しつぶすような危険をはらんだ可動部のある区域は閉鎖して、しかるべき標識および警告灯/警告文で明示するべきである。
