別紙資料及び付録

別紙資料

別紙資料 1 - III - ①

平成 8 年鉄道本部内打合せ資料

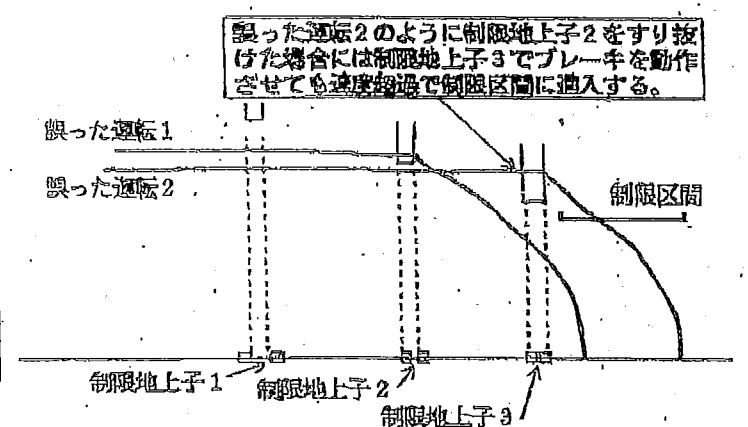
<p>誤った運転2のように制限地上子2をすり抜けた場合には制限地上子3でブレーキを動作させても速度超過で制限区間に進入する。</p> <p>誤った運転1</p> <p>誤った運転2</p> <p>制限区間</p> <p>制限地上子1</p> <p>制限地上子2</p> <p>制限地上子3</p> </div> </div>			
<p>※ATS-Pなら防げた事故例</p> <p>頁 8: 12. 4 (函館線) 貨物列車が連続下り勾配で速度超過のため、貨車全車脱線した。 正北海道</p>

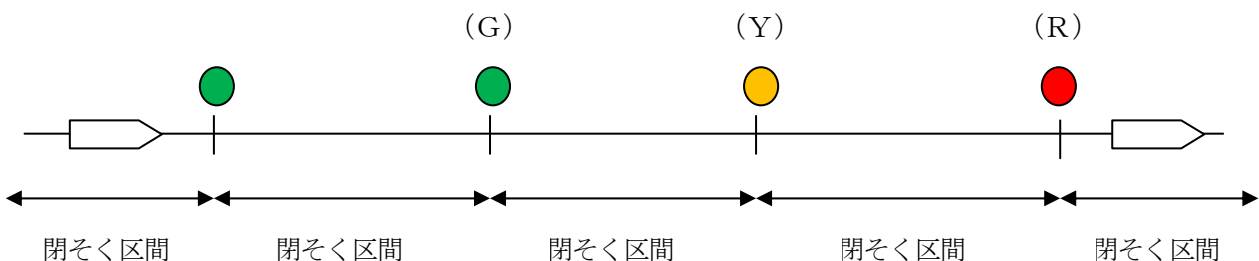
図－１ 閉そく区間と信号

このため、路線を幾つかの区間に分けて、1区間には1列車しか入れないように、信号でコントロールする仕組みで安全を保っています。この1区間のことを1閉そく区間と呼んでいます。これを具体的に説明すると、例えば、信号が停止信号(R) 注意信号(Y) 進行信号(G) の3現示の場合は、下図のように列車がある閉そく区間に在線している場合は、その閉そく区間へ入る手前の信号が停止(R)を表示し、更にその手前は注意(Y)を表示します。後続する列車は進行(G)の場合は減速せずに次の閉そく区間に入れますが、注意(Y)の信号を見た場合は、減速して次の閉そく区間に進入し、赤の信号を見た場合は、その信号の手前で停止しなければなりません。つまり、停止(R)の信号の場合は次の閉そく区間には入れないのです。これによって列車の衝突を防ぐことができます。なお、列車が閉そく区間にいるかどうかの在線については、通常2本の線路に電気が流れており、列車の車輪により線路間が短絡されることで検知するシステムになっています。

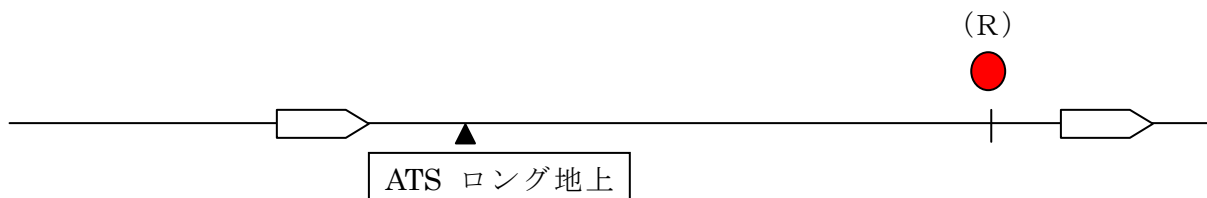
図-2 ATS-Sの施設配置イメージ

当初のATSは、運転士に赤信号を知らせ運転士がブレーキ操作などをしない場合に停止するもので、列車の速度をチェックするいわゆる速度照査機能はついていませんでした。この当初のATSの国鉄における一般的なものがATS-Sです（図-2）。ATS-Sでは、信号よりも十分手前にATS地上子（現在では「ATSロング地上子」と呼ばれています）を設け、信号が停止（R）の場合は列車がATSロング地上子の上を通過すると運転室のベルが鳴り次の信号が停止であることを運転士に知らせます。運転士は5秒以内にブレーキをかけ確認扱いボタンを押さなければ、非常ブレーキが作動し列車が信号の手前に停止するようになっています。つまり、運転士が信号を見落してもベルにより注意を促し、さらに、走行中に運転士に異常等が生じるなど何らかの理由によりブレーキをかけられず確認扱いができない状態となっても、自動的に列車が停止することになります。

こうした当初のATS（以下「ATS-Sタイプ」と呼ぶ）が国鉄全路線に設けられたことにより、停止信号冒進による事故は著しく減少しました。つまり、三河島の列車脱線事故を契機に、停止信号冒進による事故の再発防止対策が全国に進展したのです。これにより、停止信号冒進事故はなくなるものと考えられたのですが、ATS-Sタイプには抜け穴がありました。このタイプだと、確認扱いをした後に列車のブレーキを緩めたり、確認扱い後に勘違いなどで列車を加速した場合には、信号冒進を防ぐことができなかったのです。そして、実際にこの抜け穴の事象により事故やインシデントが何回か発生しました。

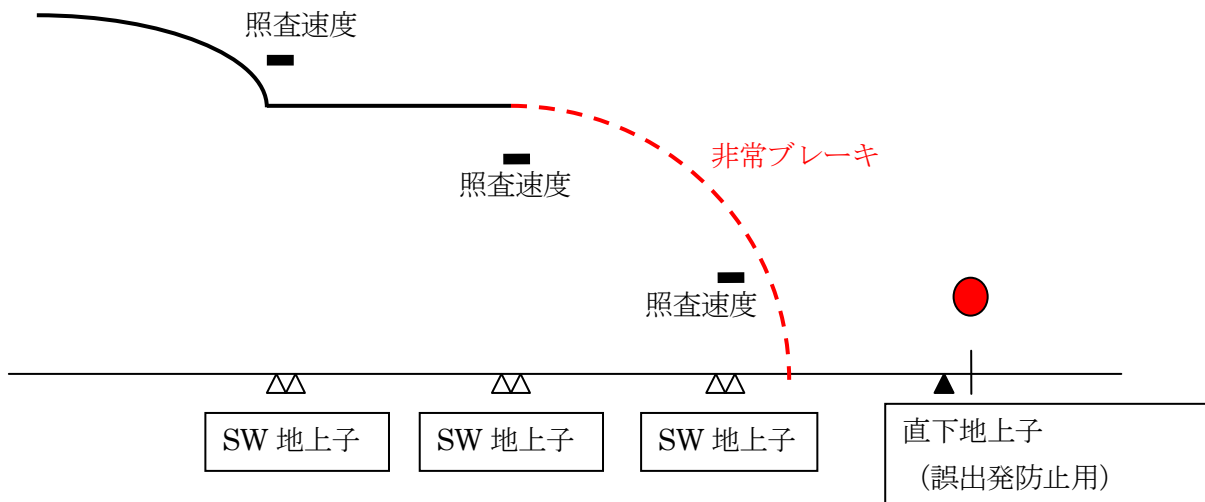
図－３ ATS－SWの機能と施設配置イメージ

ATS-SWでは、地上子を2個1セットで設置し、2個の地上子（以下「SW地上子」という）の間を走行した時間差を利用して列車の速度をチェックする速度照査の機能を持たせています。信号が停止（R）現示を示したとき、SW地上子の上を通過した列車の速度が停止信号の手前で止まれる速度（照査速度）以上の場合は自動的に非常ブレーキをかけて停車させるシステムとなっています。そして、停止（R）信号の手前に複数のSW地上子を設けて、数段階で速度照査を行うこともできるようになっています。（図-3）

この速度照査機能を使えば、曲線部の手前で速度照査を行い、制限速度以上の速度で曲線へ進入する可能性のある列車に、非常ブレーキを作動させ列車を停止させることが可能です。これをSW曲線速照機能と呼んでおり、福知山の事故現場には、事故後に（後で説明するATS－P曲線速照機能と併せて）このATS－SW曲線速照機能も働くよう、必要なSW地上子などが設置されています。（なお、ATS－SWには誤出発を防止するために信号の手前に誤出発防止用の地上子も設置されています。）

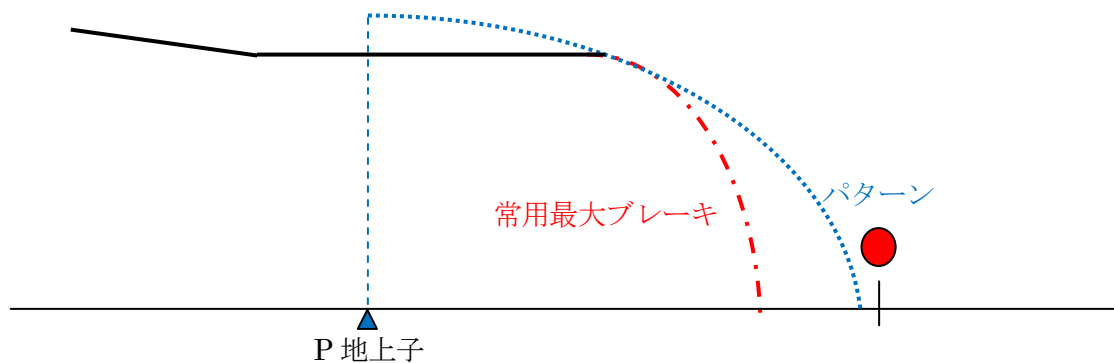
図－４ ATS－Pの機能と施設配置イメージ

このような点を改善するために開発されたのが連続してチェックが行えるATS－P（図－４）です。ATS－Pでは、停止信号の時にP地上子の上を通過すると、地上子からの情報をもとに、列車の中で停止信号までに止まる減速のパターンを計算し、この計算したパターンよりも列車の速度が大きいと常用最大ブレーキが作動し、列車を停止させます。

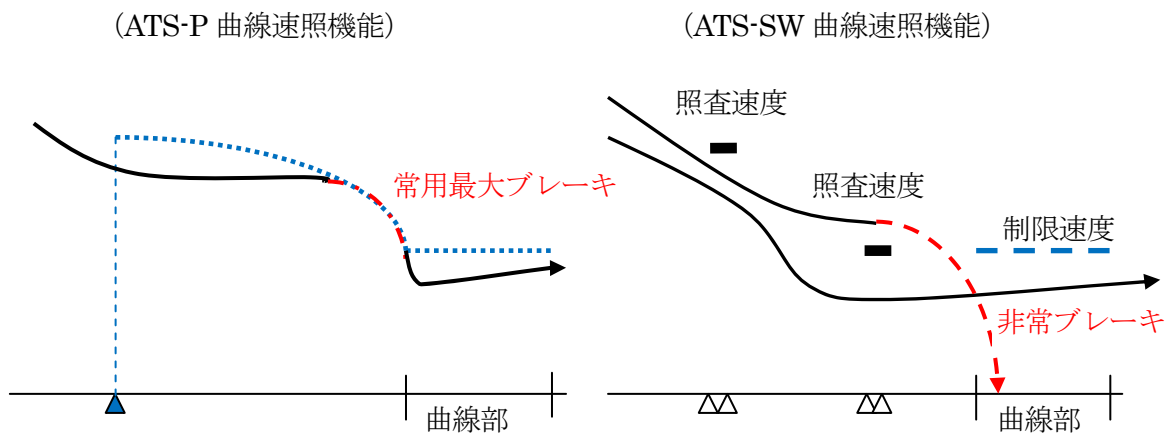
図－５ 曲線速照機能のイメージ

この機能を、曲線部に用いたものがP曲線速照機能です。この場合はP地上子の上を通過すると曲線入口までに曲線制限速度まで減速する速度パターンを列車の中で計算し、この速度パターンより列車の速度が大きいと、常用ブレーキにより列車を減速させ、制限速度以下になるとブレーキを緩め曲線を通過することができるというシステムです。この場合は、常用ブレーキですから非常ブレーキ作動時のような復帰の手続きは不要ですし、また、停車もしないため列車運行への影響はほとんど出ません。このATS-Pのシステム導入には、地上にP地上子を設置するだけでなく、列車にも速度パターンを計算し速度照査をする装置を載せておく必要があります。

福知山線では、事故発生時には、このATS-Pのシステムに切り替える工事を行っており、完成間近であり、事故現場の曲線には、P曲線速照機能の整備も行われることとなっていました。もちろん、列車脱線事故後に、事故現場の曲線には、このATS-P曲線速照機能が働くように、必要なP地上子などが設置されています。
