### 事例3：気象（風）に関するもの

発生日時 2014年（平成26年）7月27日（日）13時04分ごろ

型式 ビーバー式RX550-R503L型（舵面操縦型）

事故概要 操縦者のみが搭乗してB場外離着陸場において慣熟飛行中、着陸時に強い右横風を受けたため、風見効果\*により機種が急に右に偏向した状態で着陸復行した際に場外脇の草地に墜落した。

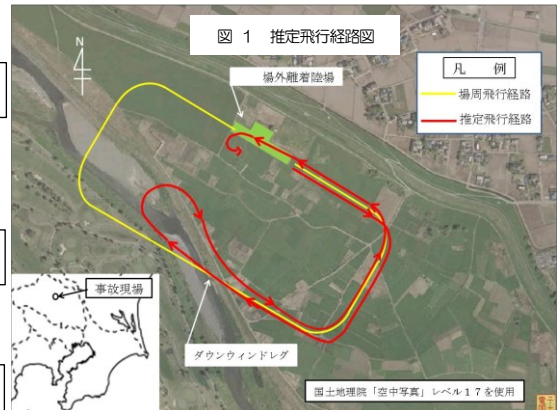
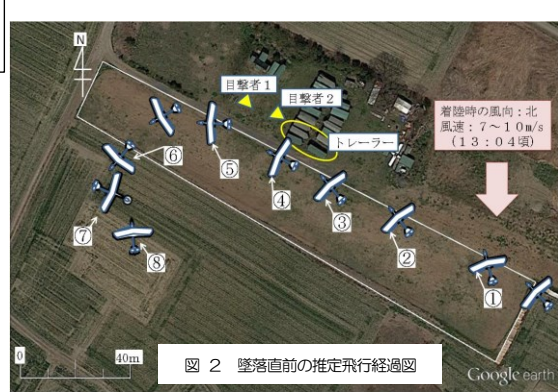
機体が右に偏向

左ラダー踏込→うまく修正できず  
復行を考えるも進入角適正・高度  
が下がってきたため進入継続

機首が急に右に偏向 (①)  
強い右横風による風見効果

左ラダー踏込→機首方向なか  
なか修正できず (②)

トレーラーに衝突の危険  
復行を決心

エンジン出力を増加させ、  
操縦桿を引く (③)

失速速度近くで機首上げ姿勢

衝突回避のため左ラダーを  
大きく踏み込み

右主翼端がトレーラーをかす  
めるように飛行 (④)

機体が急激に左に傾き (⑤)

左主翼端 (⑥)、機首 (⑦) が接地

墜落 (⑧)

- 失速速度近くでラダーを大きく踏むと、ラダーを踏み込んだ方向にスピンに入る
- プロペラ回転方向が後ろから見て右回りであり、エンジン出力増加により機首が左を向く傾向あり

【原因：飛行特性、不適切な操縦】  
着陸復行中、失速速度に近い低速の機首上げ状態において、操縦者がエンジン出力を増加させた際、左ラダーを大きく踏み込んだために、同機が高度を失いながら急激に左に傾き墜落に至ったものと考えられる。

- 失速速度に近い低速の機首上げ状態において、操縦者が左ラダーを大きく踏み込んだのは、トレーラーへの衝突を回避しようとしたことによるものと考えられる。
- トレーラーに近づいて行ったのは、強い右横風を受けて右に偏向した機体を操縦者が適切に操舵できなかったことによるものと考えられる。
- トレーラーが本来障害物があってはならない範囲に置いてあったことが復行操作に関与したと考えられる。
- 接地間際の大きな修正操作は危険を伴うので、機首が右に偏向した時点で復行を考慮すべきだったと考えられる。
