事例5：機体・部品の不具合とその元となる不適切な点検・整備と不適切な組み立て ②

発生日時 2017年（平成29年）4月16日（日）10時56分ごろ

型式 クイックシルバー式 MX II スプリント TOP-R582L 型（舵面操縦型）

事故概要 慣熟飛行のため、操縦者のみが搭乗して場外離着陸場を離陸し、上昇中にエンジンが停止したため、付近の道路に不時着した際、機体が損傷するとともに、操縦者が重傷を負った。

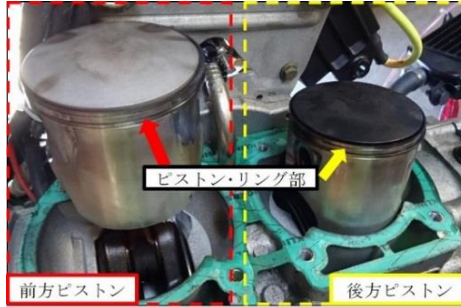
写真1 前方及び後方ピストン

ピストン・リングに
カーボン堆積

ピストン・リングが
ピストンに固着

- エンジンが停止したのは、
 - ①前方シリンダーのピストン・リングにカーボンが堆積
 - ②ピストン・リングがピストンに固着
 - ③ピストンとシリンダー間の摩擦が増加
 - ④シリンダー内の温度が上昇
 - ⑤ピストンに熱膨張が生じ
 - ⑥ピストンがシリンダーに強くこすれ動きが拘束されたことによるものと推定される。
- ピストン・リングにカーボンが堆積していたのは、同機の点検及び整備が適切に行われていなかったことが関与した可能性がある。

整備不良に起因する不具合の発生を未然に防止し、安全を確保するためには、航空機とエンジンの使用実績及び整備状況を記録し、これを基にメンテナンスマニュアル等に従って適切に点検及び整備を行うことが求められる。

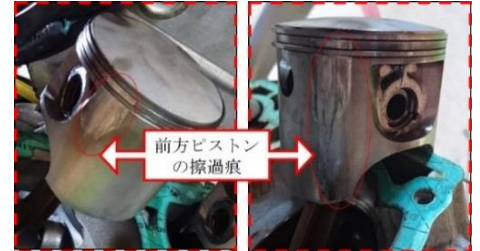
写真2 前方ピストンの擦過痕

ピストンが熱膨張

ピストンの動きが拘束
