事例6：その他（発見・認知・認識の不足）に関するもの

型式 クイックシルバー式 GT400S-R447L 型（舵面操縦型）

事故概要 慣熟飛行のため、場外離着陸場を離陸し、同場外付近を飛行中、電線及び架空地線*に接触し、住宅造成地に墜落した。

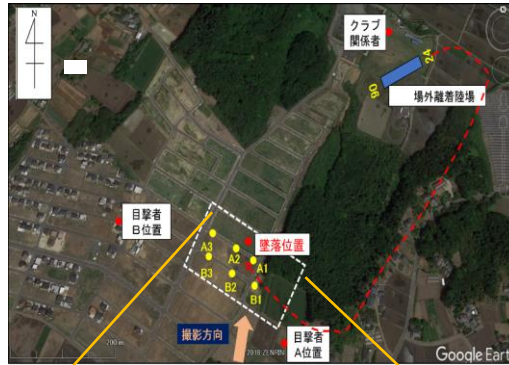
図1 推定飛行経路

ローパス*2～3回の
飛行を予定

10時頃に離陸

右旋回、南方向へ飛行

見かけ上、樹木（高さ
約18m）の半分より
少し高い高度で飛行

高さ10m程度の
電線等に接触

墜落

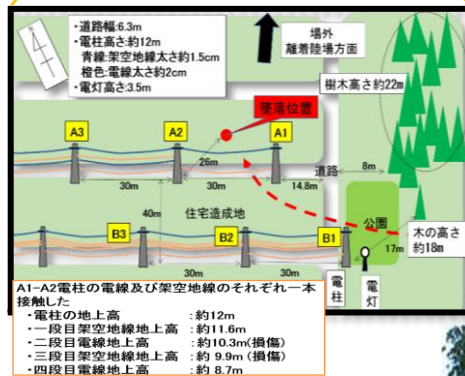
図3 推定飛行経路（拡大図）

- ①機体が右に傾いた状態で風防下部が電線等に接触
- ②風防上部と左翼前縁が電線に接触

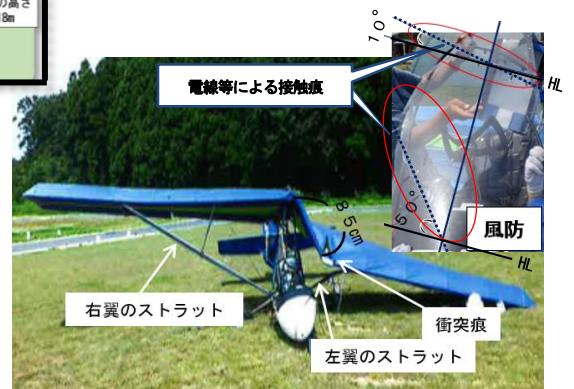
図4 事故機

事故発生まで機体及びエンジンに異常はなかったものと考えられる

電線等に接触し、墜落したものと推定される。電線等に接触したことについては、低高度で飛行していた中で、操縦者が電線等を視認できなかったこと、あるいは視認したものの回避することができなかったことによる可能性が考えられる。

低高度で飛行していたことについては、操縦者が同場外でローパスを行うため、進入の早い段階から意図的に低高度を飛行した可能性が考えられるが、操縦者が死亡したため、その理由を明らかにすることができなかった。
