事例7：その他（運用限界の逸脱・確認不足）に関するもの

発生日時 2014年（平成26年）8月24日（日）9時40分ごろ

型式 クイックシルバー式 MXLⅡ Top-R582L型（舵面操縦型）

事故概要 場外離着陸場を離陸したが、旋回しながら同場外離着陸場の南約200mの休耕田に墜落し、機体を損壊した。
同機は大破し、操縦者1名が重傷を負った。

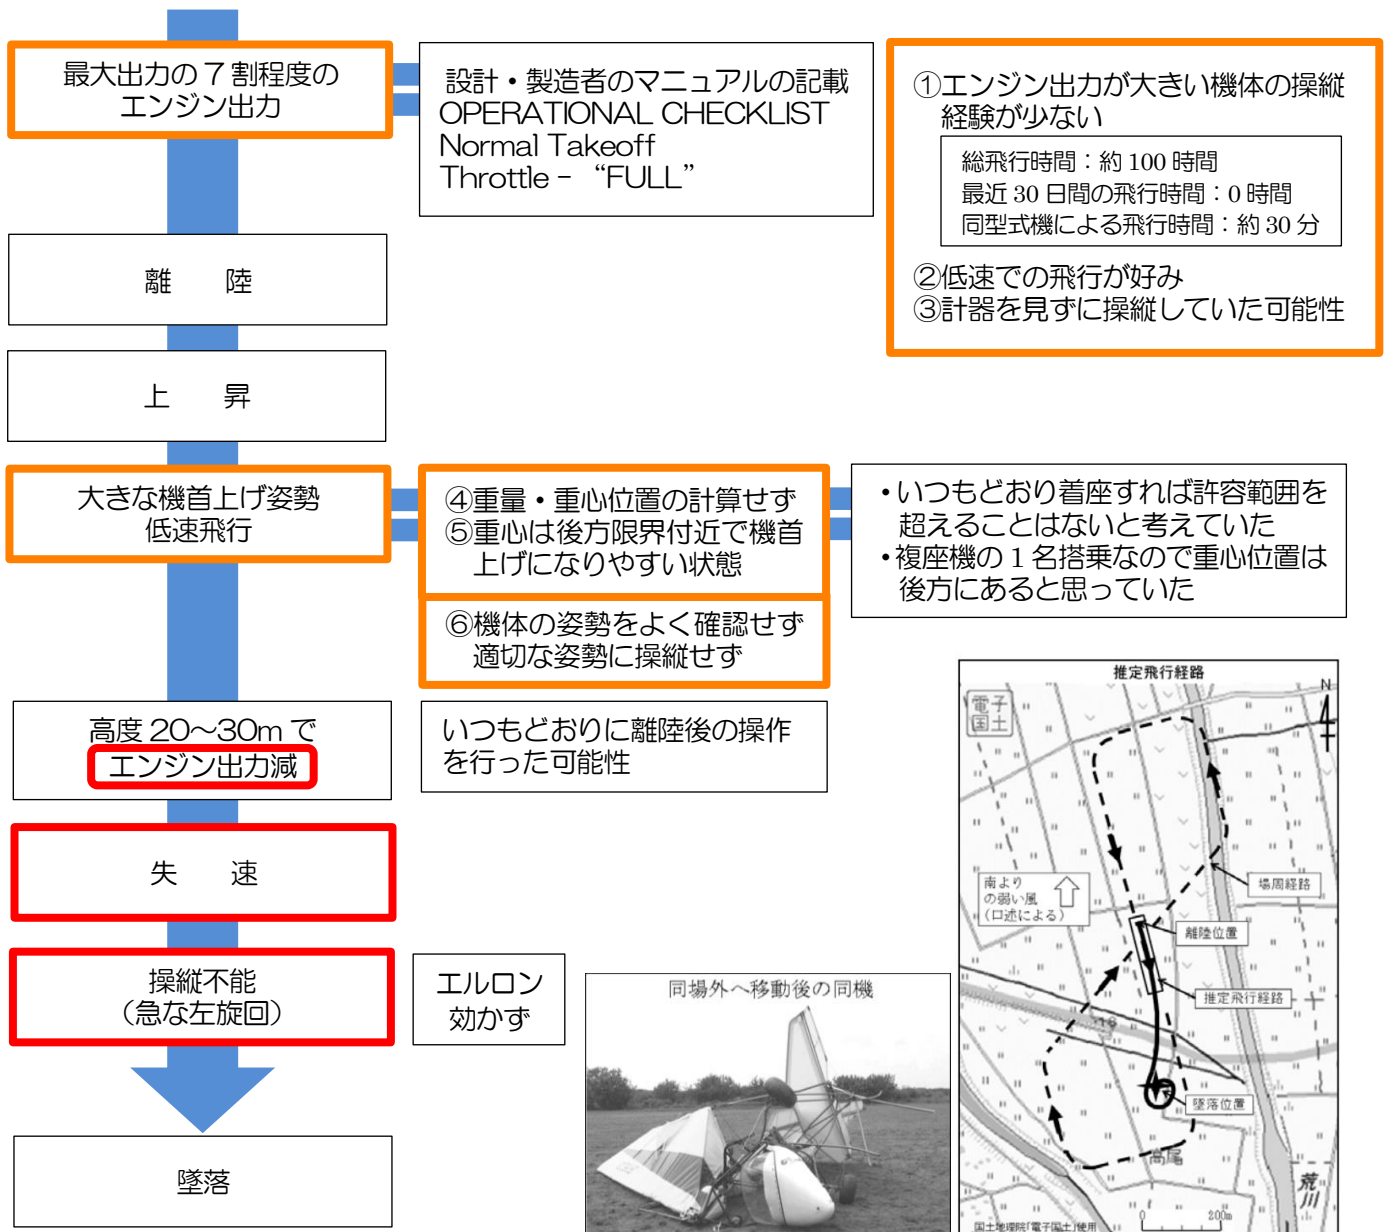
事故時の飛行状況

操縦者の判断・操作などの状況

【原因：不適切な操縦】
失速しやすい状況で少しエンジン出力を絞ったところで失速し、操縦不能となり回復できずに墜落したものと推定される

【要因：知識・技量・経験不足、運用限界の逸脱・確認不足】
失速しやすい状況が生じたのは、
・最大出力より低いエンジン出力で離陸し（①～③）
・機首上げ姿勢のまま低速で上昇（④～⑥）したためと推定される。
