事例1：不適切な操縦に関するもの

事例4：機体・部品の不具合とその元となる不適切な点検・整備と不適切な組み立て ①

事例5：機体・部品の不具合とその元となる不適切な点検・整備と不適切な組み立て ②

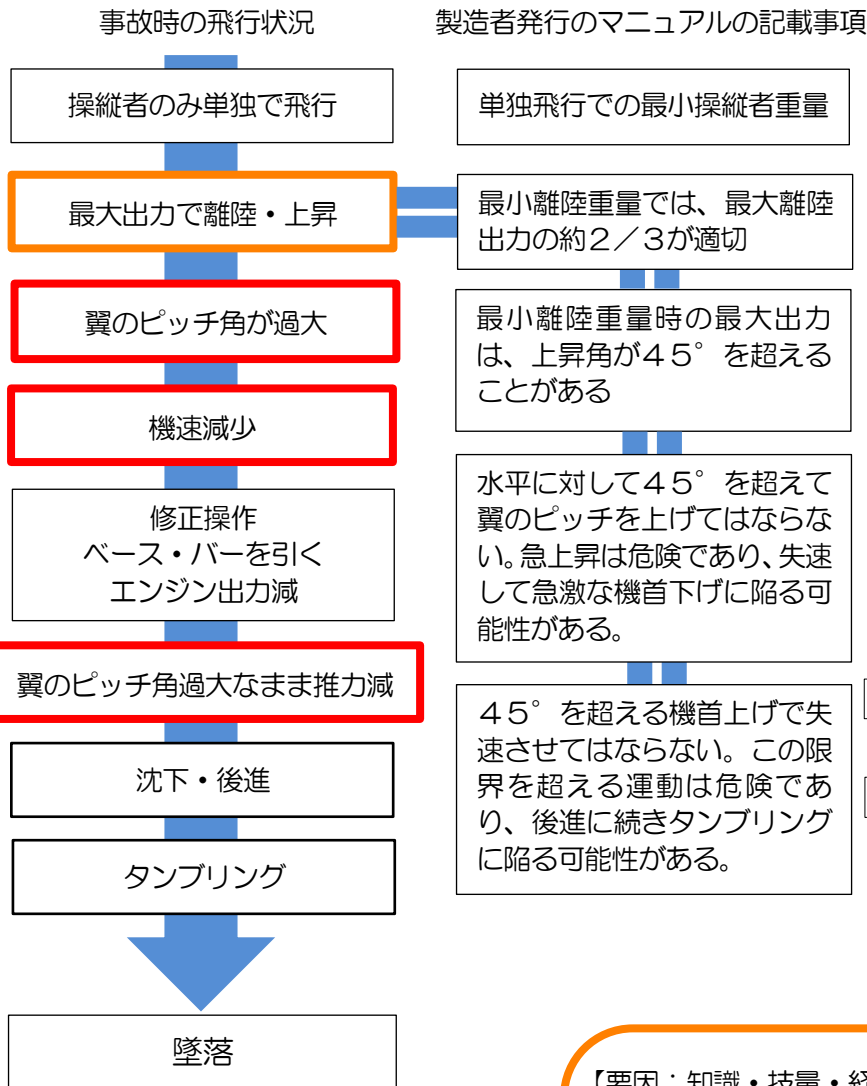
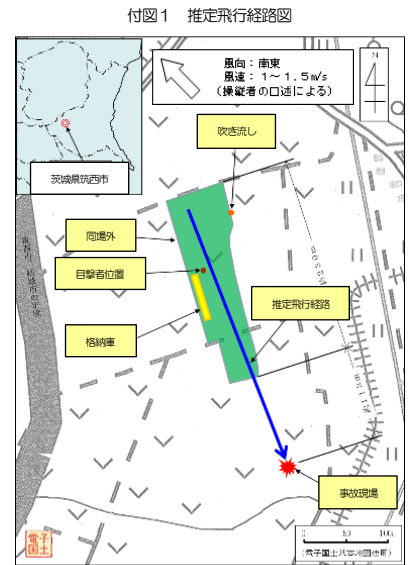
写真1 事故機

事故概要 操縦者のみが搭乗してA場外離着陸場を離陸して上昇中に、翼のピッチ角が過大となっている状況で推力が減じられたため、タンブリング*に陥り墜落した。機体は大破し、操縦者は重傷を負った。

エンジン出力最大で上昇中に翼のピッチが過大となり機速が減少し、操縦者が機速減少を修正しようとしてベース・バーを引き、それに続けてエンジン出力を下げたため、同機は後進して急激に翼前方が下がり、タンブリングに陥って墜落したものと推定される。

- 機体製造者発行のマニュアルに記載された1名搭乗時のピッチ角とエンジン出力に関する限界事項及び警告の意味を十分に理解せず、1名搭乗時の飛行では使用制限のある最大出力で離陸、上昇したものと推定される。
- 体重移動操縦型超軽量動力機は、一般的に、推力の増大に応じて機体全体の上方を向く傾向が増大する。事故機はエンジンを換装したことにより推力が増大しており、これが過大な翼のピッチ角を招くとは認識していなかったと考えられる。

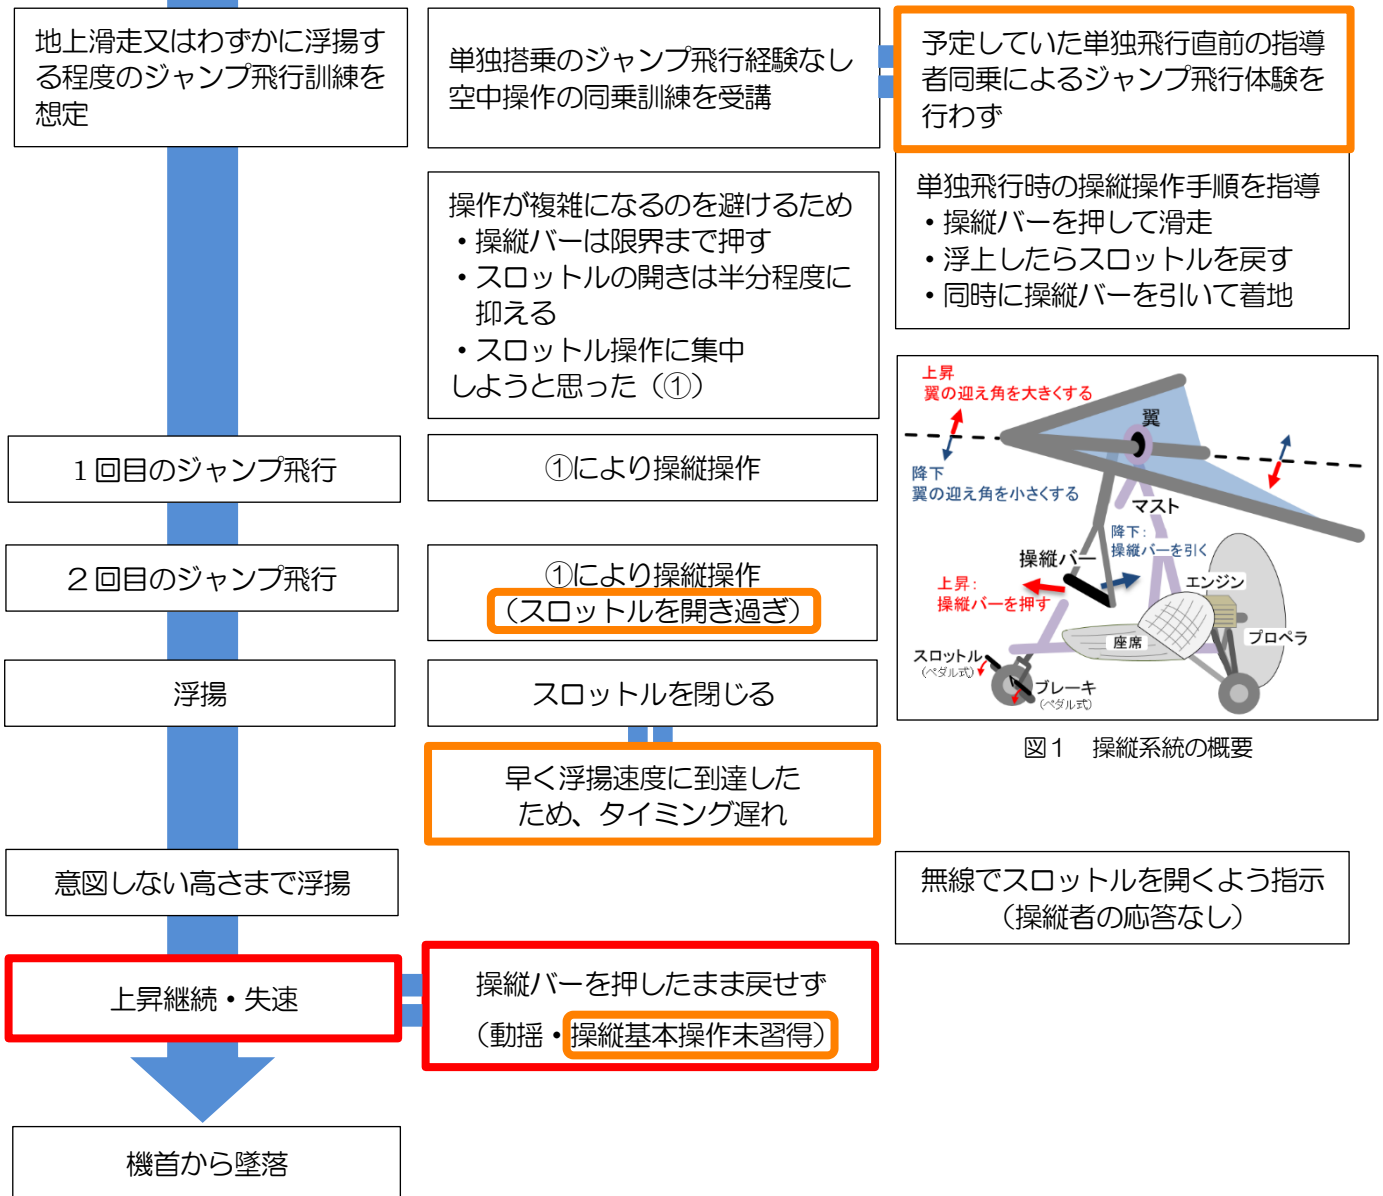
ジャンプ飛行の訓練中、操縦バー及びスロットルの操作が適切に行われなかったことにより、浮揚後に操縦者の意図しない高さまで上昇するとともに、その後も上昇が継続して速度が低下したため機首から墜落したものと考えられる。

操縦操作が適切に行われなかったのは、
・ジャンプ飛行に先立つ地上での操作訓練及び操縦指導者が同乗した飛行訓練が十分に行われず
・操縦者が操縦の基本操作を習得できていなかったことによるものと考えられる。

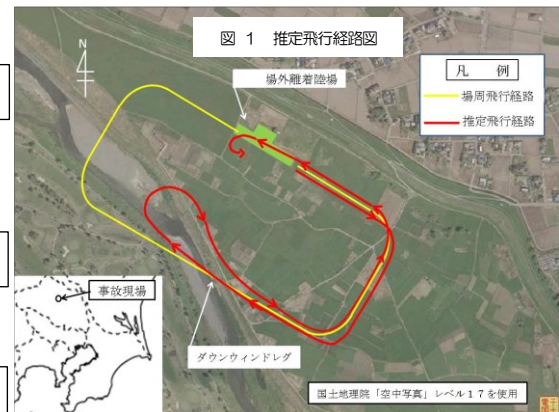
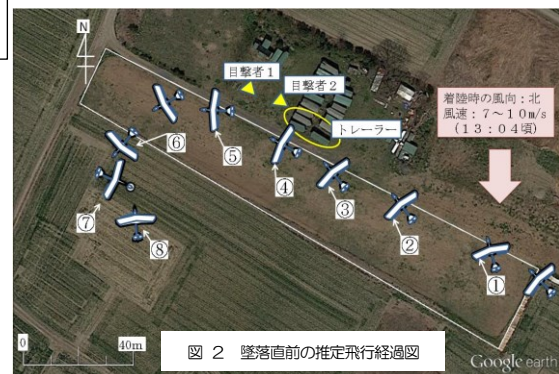
【原因：飛行特性、不適切な操縦】
着陸復行中、失速速度に近い低速の機首上げ状態において、操縦者がエンジン出力を増加させた際、左ラダーを大きく踏み込んだために、同機が高度を失いながら急激に左に傾き墜落に至ったものと考えられる。

- 失速速度に近い低速の機首上げ状態において、操縦者が左ラダーを大きく踏み込んだのは、トレーラーへの衝突を回避しようとしたことによるものと考えられる。
- トレーラーに近づいて行ったのは、強い右横風を受けて右に偏向した機体を操縦者が適切に操舵できなかったことによるものと考えられる。
- トレーラーが本来障害物があってはならない範囲に置いてあったことが復行操作に関与したと考えられる。
- 接地間際の大きな修正操作は危険を伴うので、機首が右に偏向した時点で復行を考慮すべきだったと考えられる。

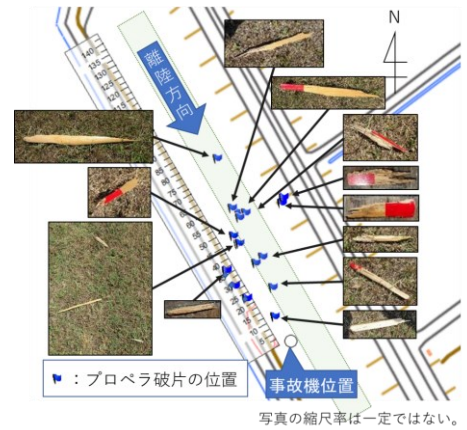
図2 プロペラ・ブレード破片の分布状況

【原因：機体・部品の不具合】
離陸滑走開始後、プロペラ・ブレードが損壊し、飛散した破片の一部が左主翼の後方ストラットに衝突したことにより、その後の上昇中、同ストラットが座屈するとともに左主翼前方結合部が分離したため、墜落したものと考えられる。

- プロペラ・ブレードの損壊は、異物との衝突による外部損傷又は潜在する内部損傷を受けた可能性及びプロペラ径を変更する加工に伴う影響を受けた可能性が考えられる。
- 左主翼前方結合部の分離は、以下の要因が関与したと推定される。
 - ①主翼結合ピンの挿入方向が上下逆（不適切な組立）
 - ②主翼前桁結合のプッシュが分離（不適切な点検・整備）
 - ③①と②からピン頭部 13mm < プッシュ挿入口 19mm となり結合の分離を防止できない

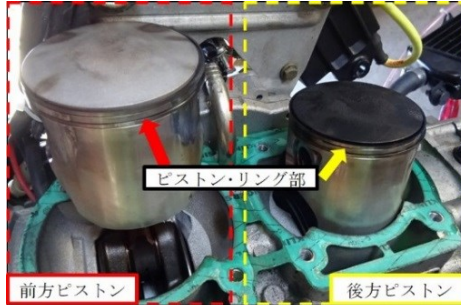
写真1 前方及び後方ピストン

【要因：不適切な点検・整備、安全管理の不備】
 ・エンジンが停止したのは、
 ①前方シリンダーのピストン・リングにカーボンが堆積
 ②ピストン・リングがピストンに固着
 ③ピストンとシリンダー間の摩擦が増加
 ④シリンダー内の温度が上昇
 ⑤ピストンに熱膨張が生じ
 ⑥ピストンがシリンダーに強くこすれ動きが拘束されたことによるものと推定される。
 ・ピストン・リングにカーボンが堆積していたのは、同機の点検及び整備が適切に行われていなかったことが関与した可能性がある。

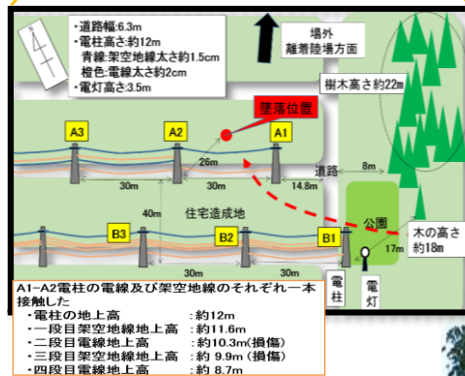
図3 推定飛行経路（拡大図）

- ①機体が右に傾いた状態で風防下部が電線等に接触
- ②風防上部と左翼前縁が電線に接触

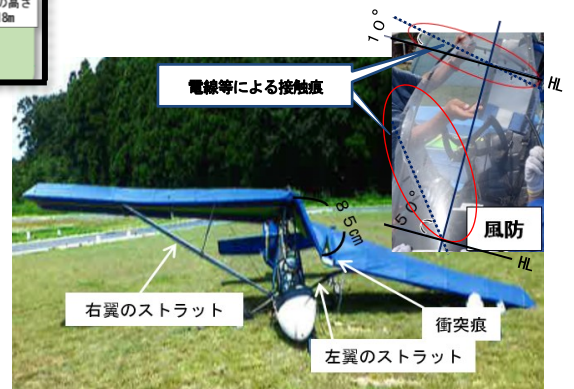
図4 事故機

事故発生まで機体及びエンジンに異常はなかったものと考えられる

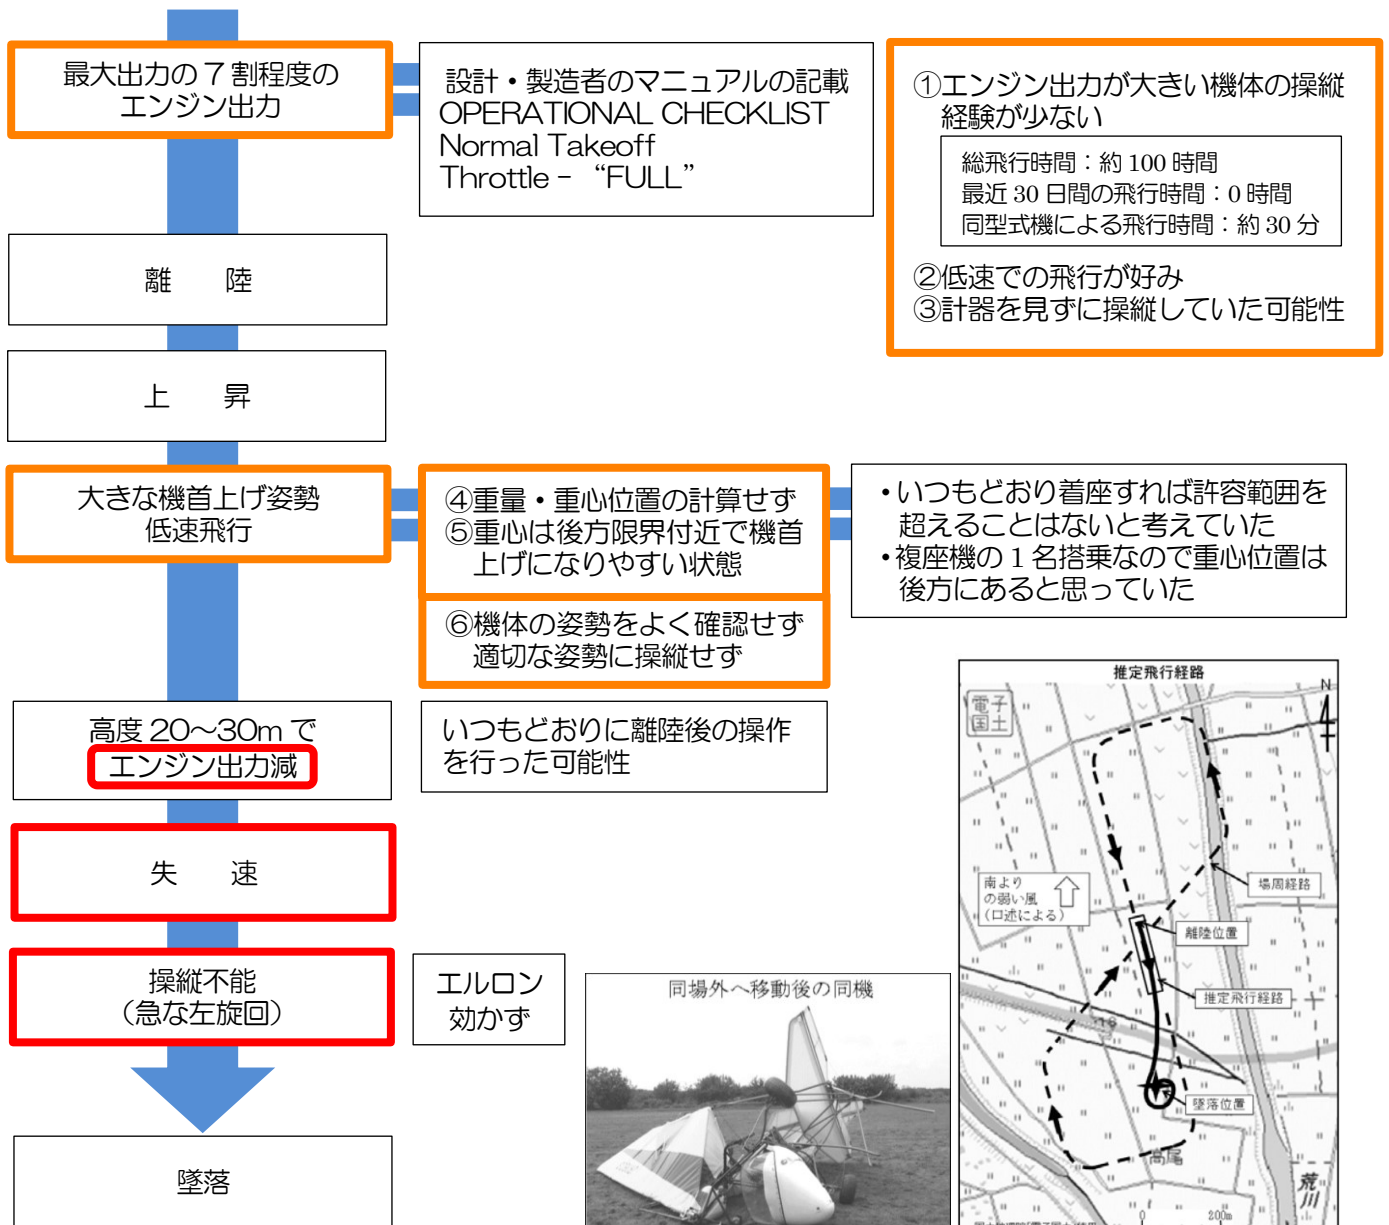
失速しやすい状況で少しエンジン出力を絞ったところで失速し、操縦不能となり回復できずに墜落したものと推定される

- 最大出力より低いエンジン出力で離陸し（①～③）
- 機首上げ姿勢のまま低速で上昇（④～⑥）したためと推定される。

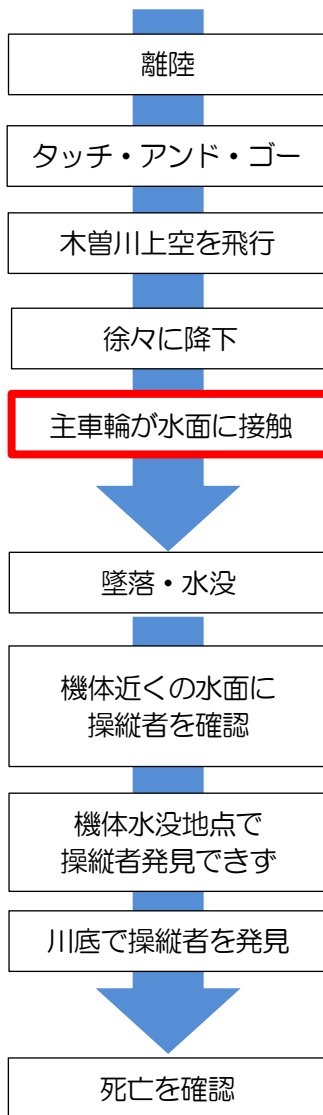
付図1 推定飛行経路図

場外付近で場周経路を飛行中、木曾川の水面近くを低高度で飛行し、誤って主車輪が水面に接触したため、同機が水没し、操縦者が、自力で機体から離れた後、溺死したことによるものと推定される。主車輪が水面に接触したことは、操縦者が水面近くを低高度で飛行中、高度判断を誤ったものと考えられる。
