船舶事故調査報告書

遊漁船第七浩洋丸沈没

船種船名 遊漁船 第七浩洋丸
船舶番号 220-17774新潟
総トン数 3.2トン

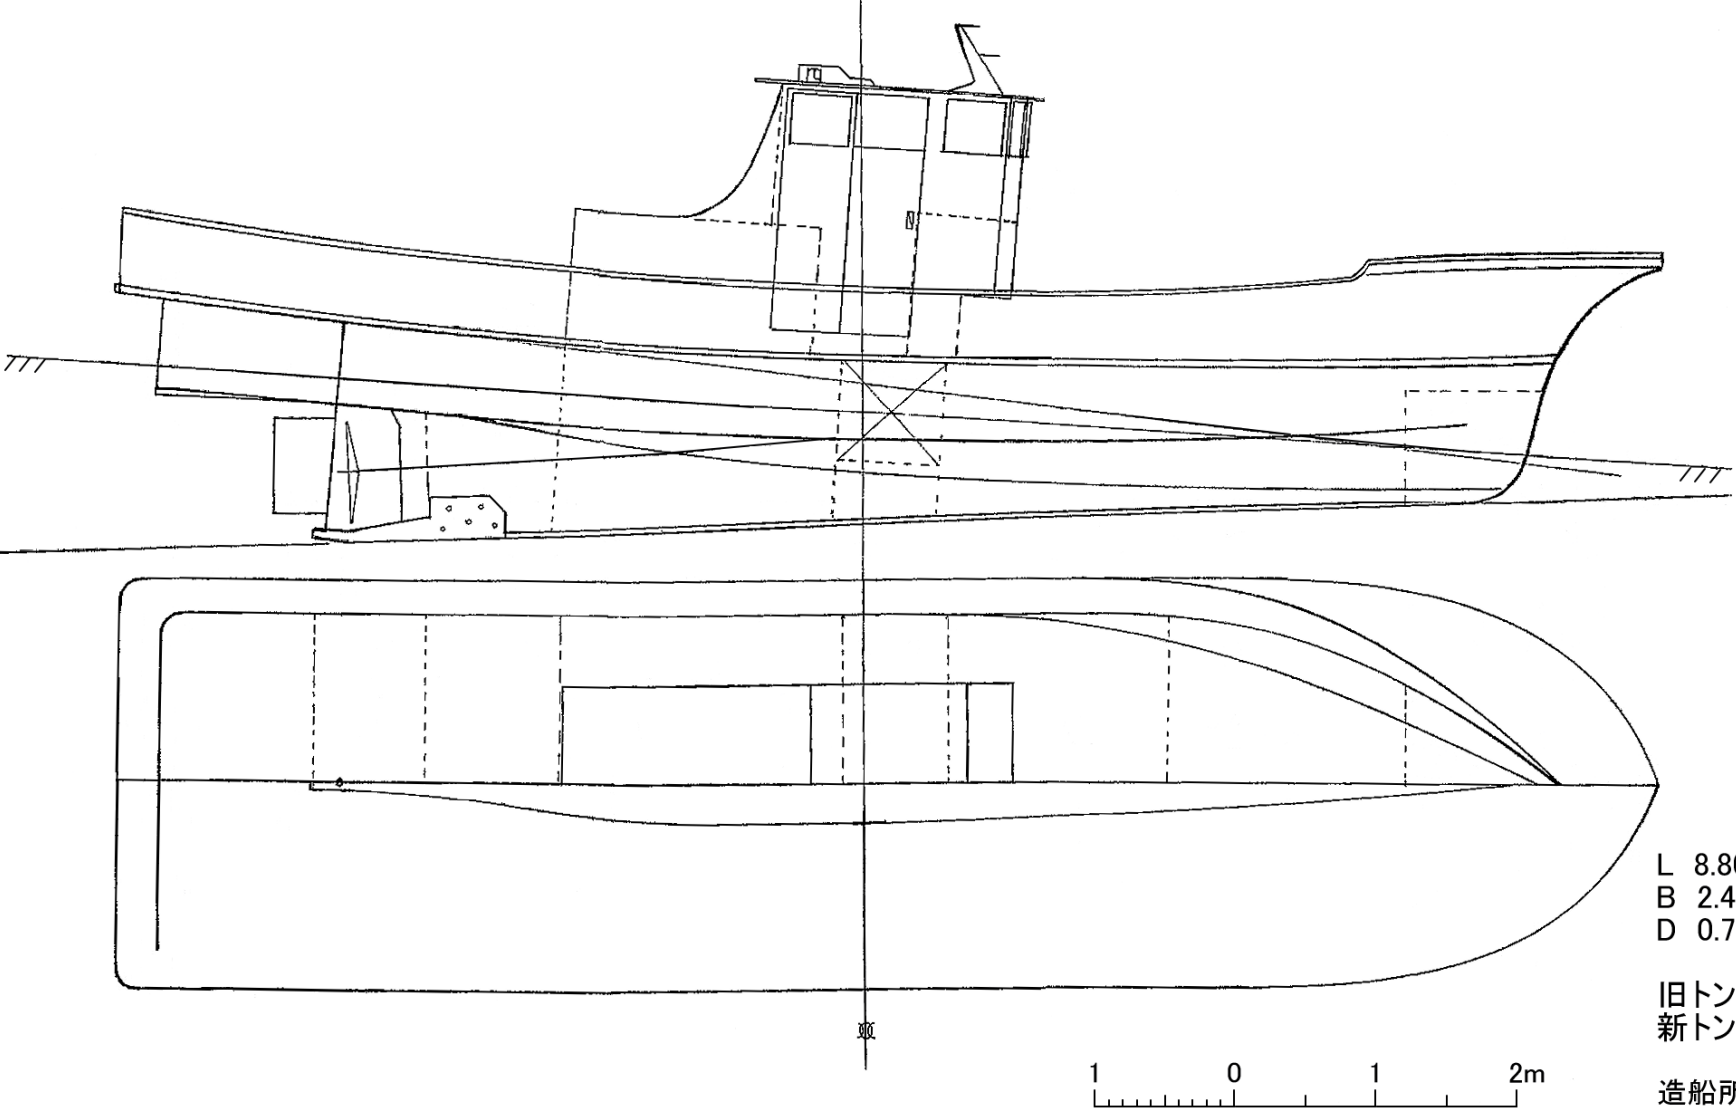
付図3 A船の一般配置図

- (3) また、A船を建造した造船所Aが作成したA船の一般配置図（以下「一般配置図」という。）によれば、L 8.80m、B 2.40m、D 0.70mと記載されていたが、一般配置図から測定すると全長10.71m、最大幅2.80m、中央深さ0.75mであった。

- ① 当時の船舶所有者の意向により、一般配置図には記載されていない球状船首型に変更された。

また、事故当時のA船は、一般配置図に比べてトイレの分だけ船尾が延長され、操舵室前方のキャビン及び機関室後方のトイレが増設された。

- ③ A船の上甲板は、厚さ約1.2cmの耐水性ベニヤ板で、表（上甲板）はFRPで被覆されていたが、裏（下部）は被覆されていなかった。単に、上甲板と隔壁とは釘でつないでいたので、水密ではなく隙間があり、年数を経るに従い、ベニヤ板が傷んで隙間が大きくなっていった。

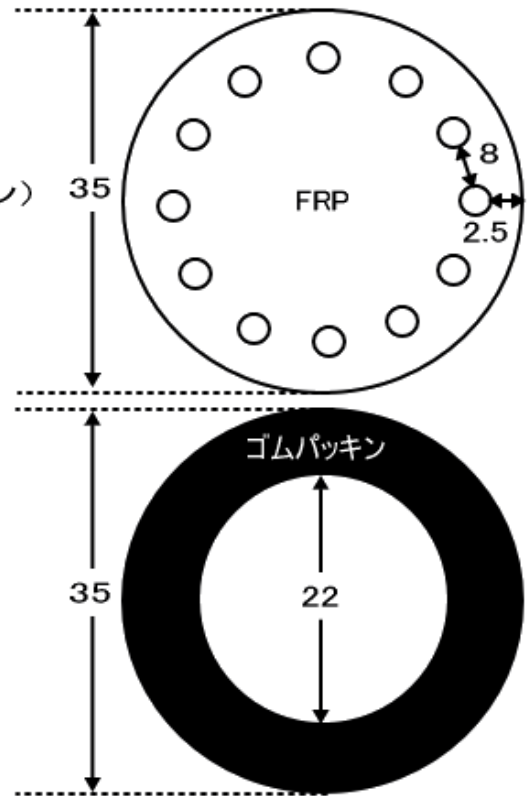
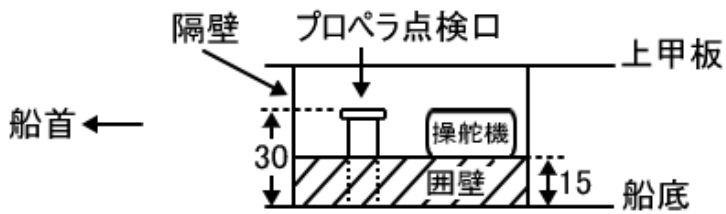
付図4 D船のプロペラ点検口等の状況

① D 船の筒状の FRP 製プロペラ点検口の高さは、約 30 cm であり、上端にゴムパッキンを挟み込み、厚さ約 0.3 cm で直径が約 35 cm の FRP 製蓋が、12 本のステンレス製ボルト及びナットで止められていた。

② プロペラ点検口区画の船底から上甲板までの高さは約 69 cm で、囲壁の高さは約 15 cm であった。

③ 上甲板はベニヤ板ではなく新素材*2であったが、プロペラ点検口区画には舵取装置があり、上甲板と当該区画の隔壁上部の間からは光が漏れ、葉

書1枚の厚さ程度の隙間があり、また、プロペラ点検口区画船首側の隔壁には、機関室まで伸びる操舵機用の電線及び油圧パイプを通す貫通穴があり、防水措置は施されていなかった。

- ① プロペラ点検口については、年に1回は蓋を開放するが、現在まで浸水事故はなく、停止中にFRP製蓋を開放した場合の当該点検口内の水位は、船底から約17cmであり、海水が当該点検口からあふれることはなかった。
- ② プロペラ点検口区画に溜まったビルジを、機関室に導くための塩化ビニル管を有していたが、A船の事故を知った後に塞いだ。

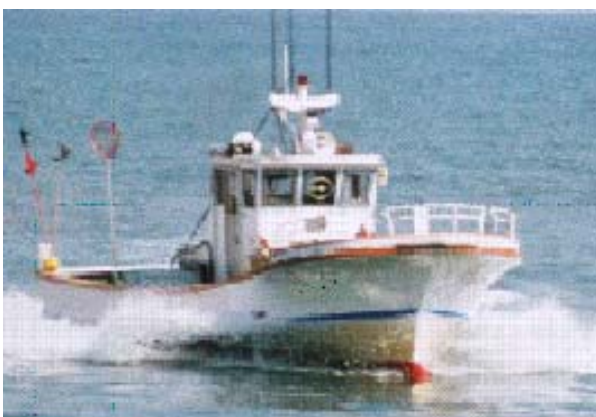
写真3 建造時のA船の左舷船尾の状況

① 船尾の区画にはFRP製プロペラ点検口があり、直径約30cm、船底からの高さが約30cmの筒状で、先端は直径が約30cmの窓を固定できるように広がっていた。

② プロペラ点検口上端には厚さ約8mmのFRP製蓋が取り付けられ、ゴムパッキンを挟み込み、12本のステンレス製ボルト及びナットで止められていた。

③ その周囲には、船底からの高さが26～36cm（上甲板から20～30cm下方）の囲壁^{*1}があった。
