航空重大インシデント調査報告書

全日空空輸株式会社所属 JA8969

株式会社ジャルエクスプレス所属 JA8294

発生場所 大阪国際空港の滑走路32Lの最終進入経路上

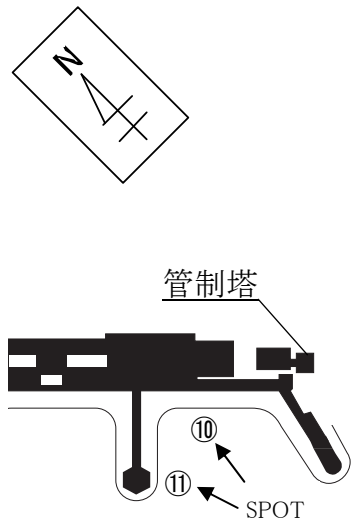
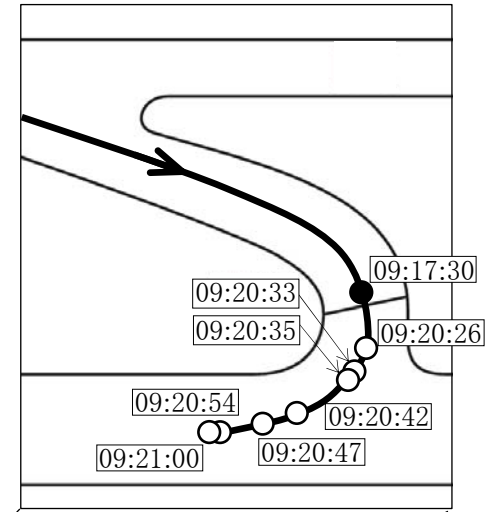
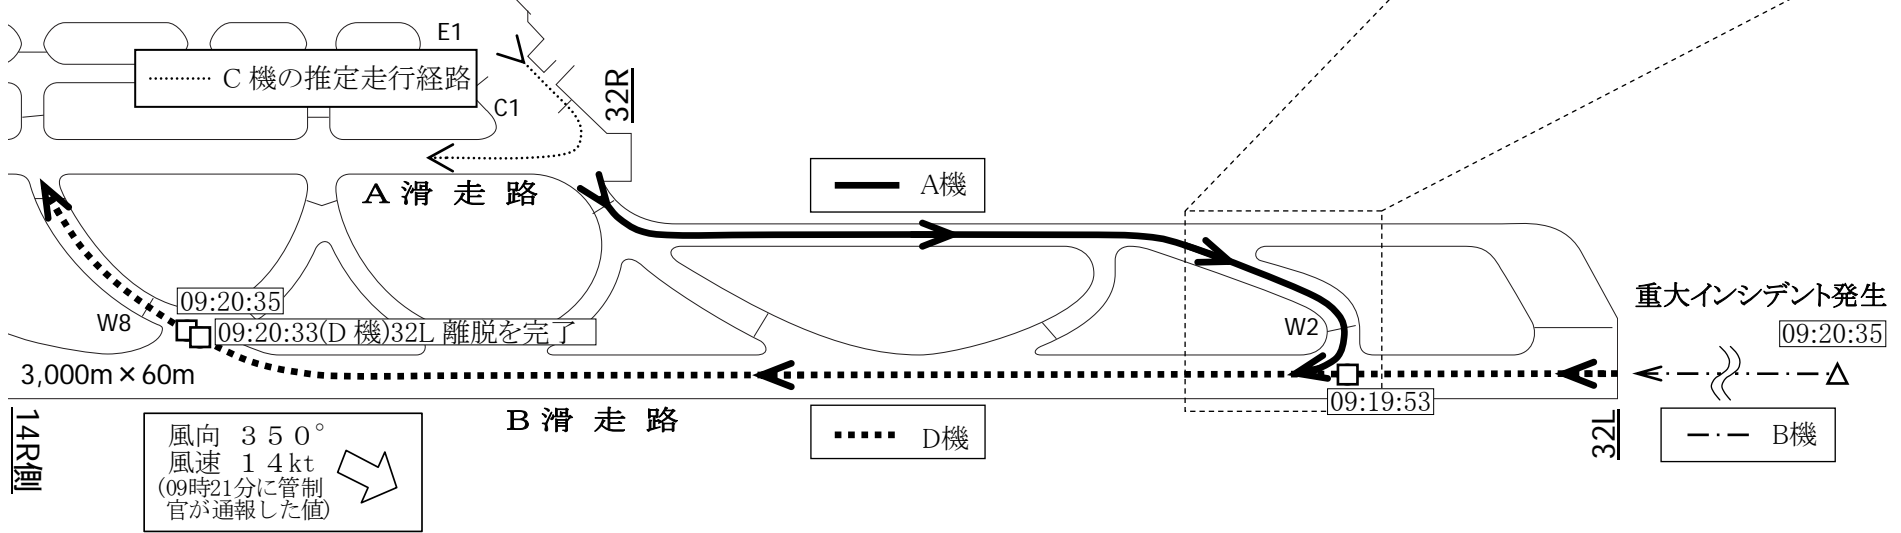
付図 1 - 1 推定走行経路図

- 09:17:30 (A機) W2停止位置標識手前で停止
- 09:19:53 (D機) W2 (A機) 直前を通過
- 09:19:55 (タワー) C機に離陸準備確認 ⇒ (A機/C機) 同時に応答
- 09:20:00 (タワー) C機に32R進入許可を发出 ⇒ (A機/C機) 同時に復唱
- 09:20:12 (A機) 32Lへ移動を開始
- 09:20:26 (タワー) C機に32R離陸許可を发出
- 09:20:35 (タワー) B機に32L着陸許可を发出 (進入端との間隔 : 約3.3nm)**
- 09:20:42 (B機) タワーに32L着陸許可の正否確認
- 09:20:47 (タワー) C機に離陸許可の取消、待機を指示
- 09:20:54 (タワー) B機に復行を指示
- 09:20:59 (タワー) A機に待機を指示
- 09:21:00 (B機) 復行を開始 (A機との間隔 : 約2.7nm)

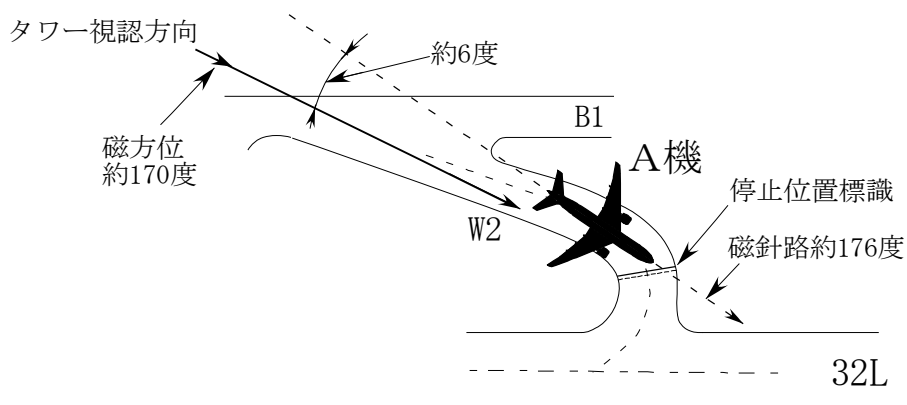
① 09時17分30秒～同20分12秒：停止位置標識手前の待機中

付図1-2に記述したとおり、タワーからW2上のA機の機体を右斜め後方から視認した状況は、停止位置標識手前での待機時（同図①）とD機の32L離脱完了時（同図②）では、その磁針路の変化を基に比較すると、機体側面が長く変化して見えることから、タワーがB機へ着陸を許可する直前に32L全体の安全を確認していれば、A機の移動状況を認識し、着陸許可の発出を取りやめることができたものと考えられる。

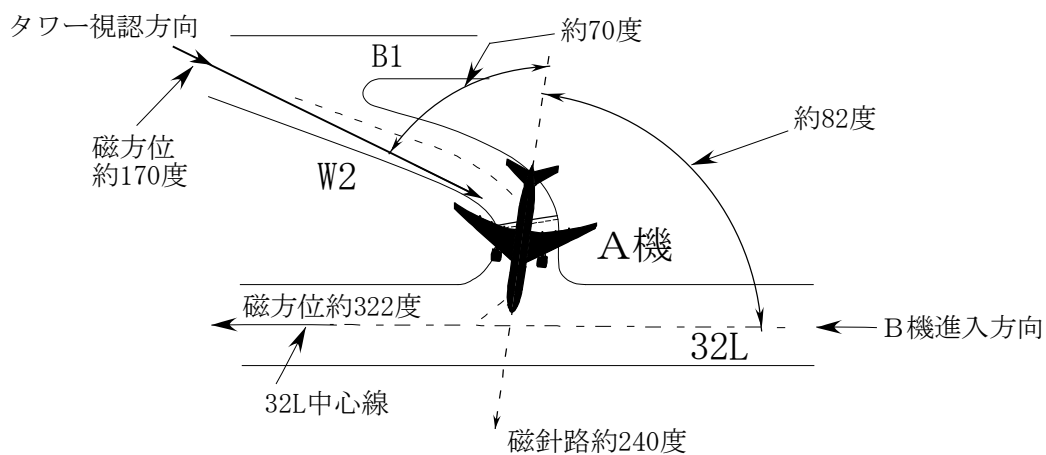
③ 09時20分35秒：B機への着陸許可発出時

2.1.3(1)の口述によると、タワーは、32L及び32Rを目で追いながら、D機の32L離脱を確認し、32Lの最終進入経路方向を見て、B機へ着陸を許可したが、32Lに進入したA機には気付いていなかったものと推定される。

タワーが32Lに進入したA機に気付いていなかったことについては、機体が動いていたD機、C機及びB機の方角を視認することによって滑走路の安全を部分的に確認したものの、管制交信記録及び2.1.3(1)の口述のとおり、それまでタワーがA機とは一度も交信しておらず、自らが指示を出していないA機が動くことを想定していなかったため、移動を開始したA機を確認しなかったことによるものと考えられる。
