平成 29 年 11 月 8 日  
運輸安全委員会

## 大阪市で発生した KLM オランダ航空機の重大インシデントに関する情報提供

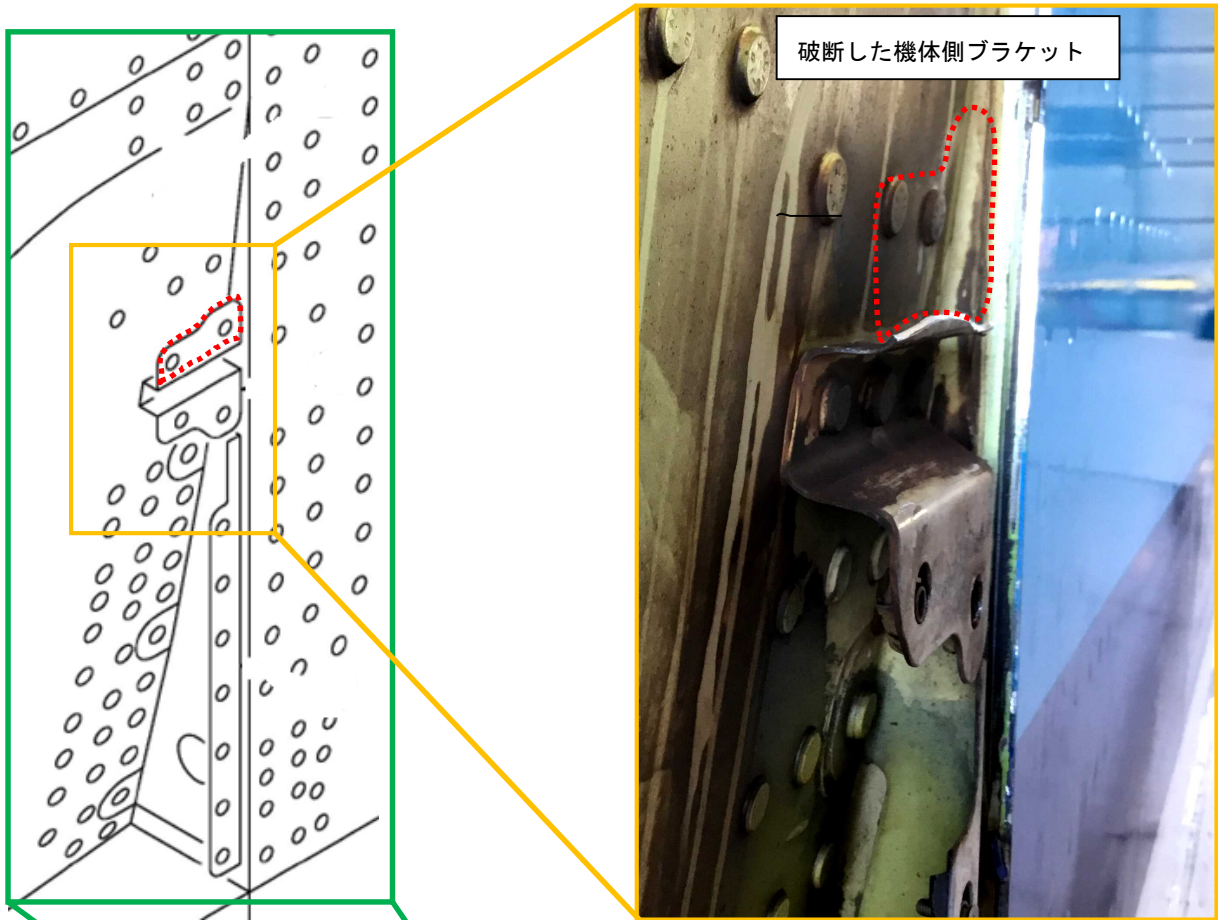
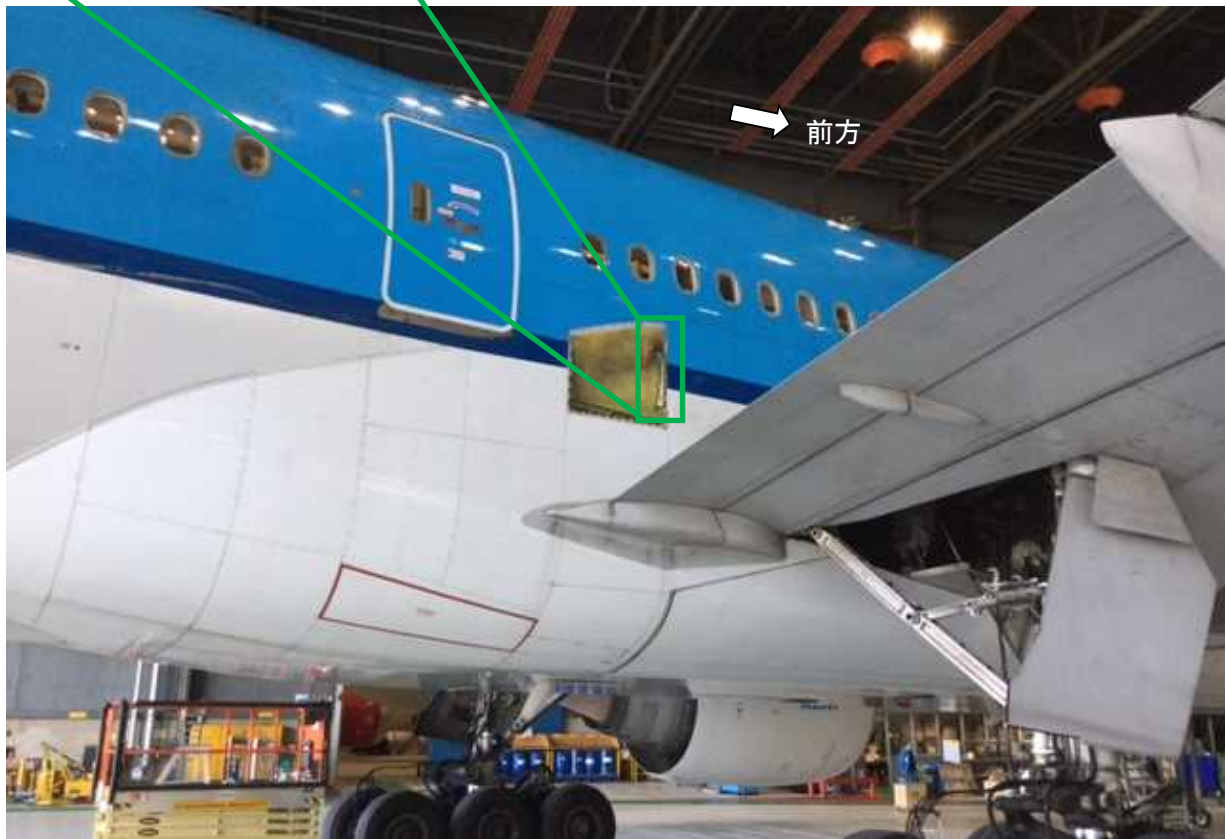
- ・ パネル（198AR）を機体に固定するブラケット（金具 P/N:149W5913-4）に破断が認められた。
- ・ 当該ブラケット部を除き、パネルを機体に固定していたボルト及びスクリューは、機体に取り付いたままとなっていたが、ボルトの一部に誤部品が使用されていた。
- ・ パネルの穴には、ボルト及びスクリューが通り抜けた痕跡が残されていた。

破断した機体側ブラケットの状態

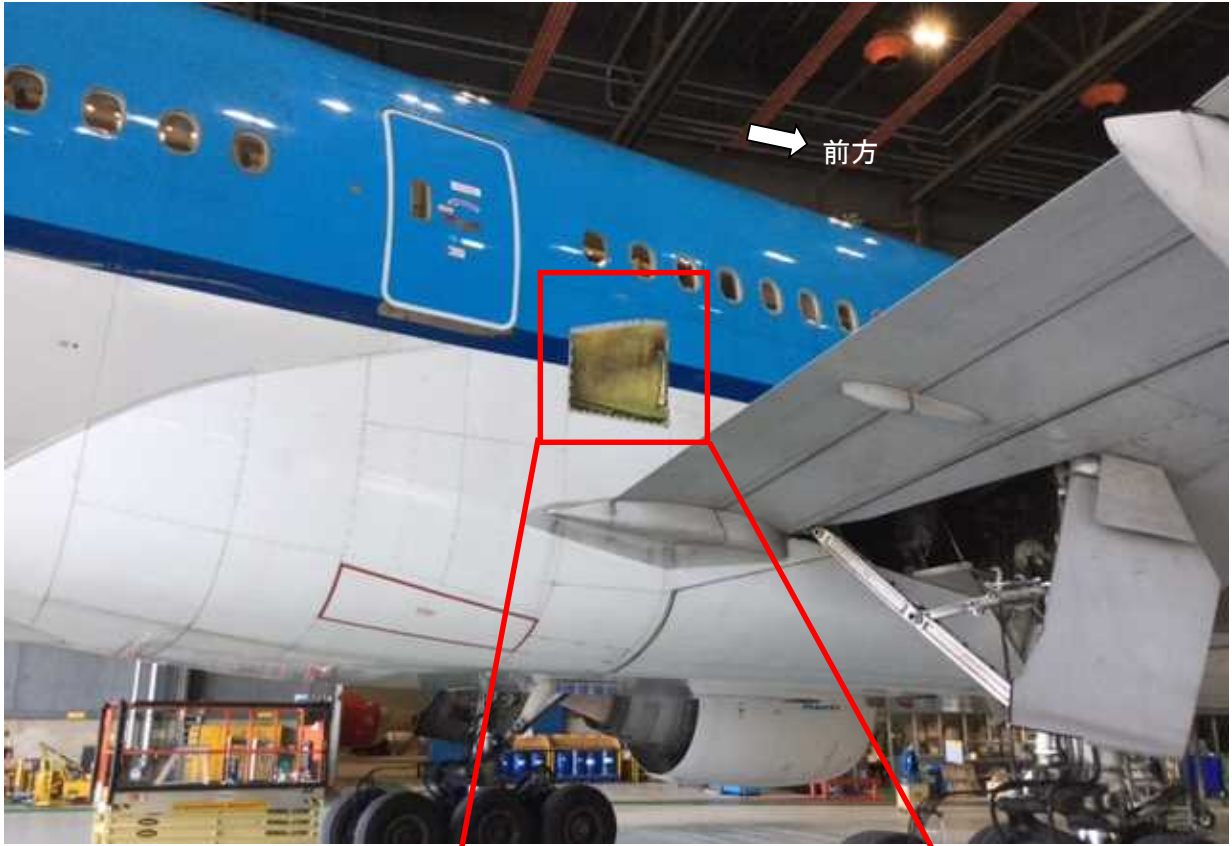
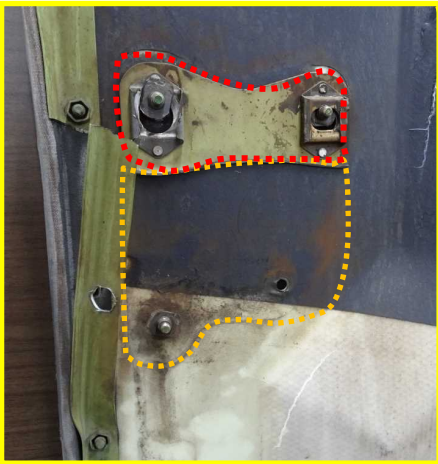
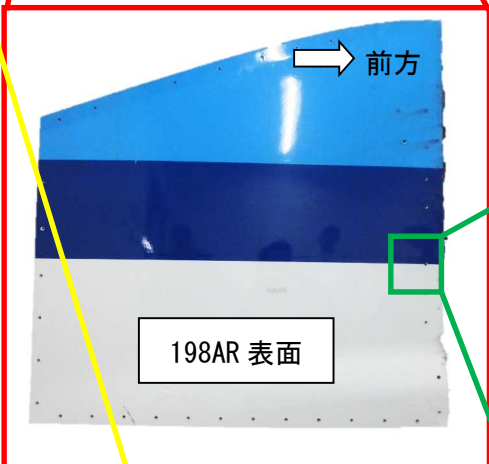
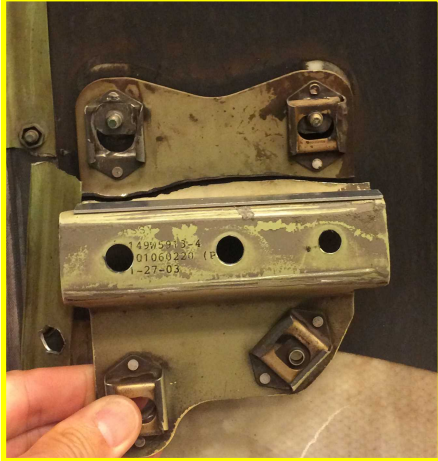
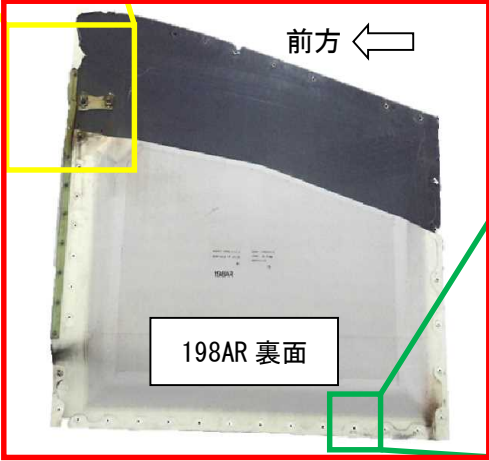
脱落したパネル及びパネル側ブラケットの状態

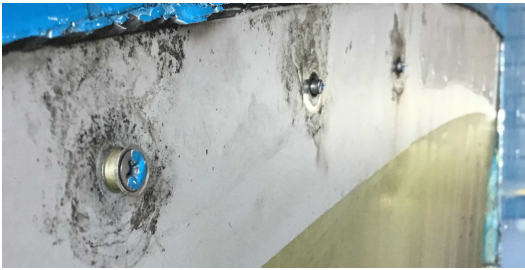
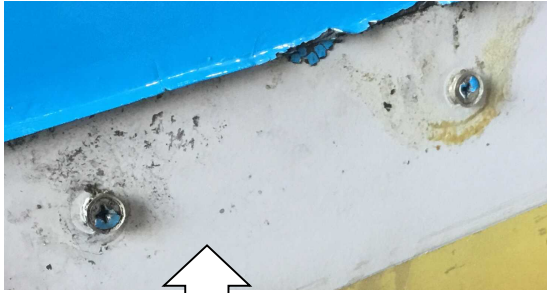
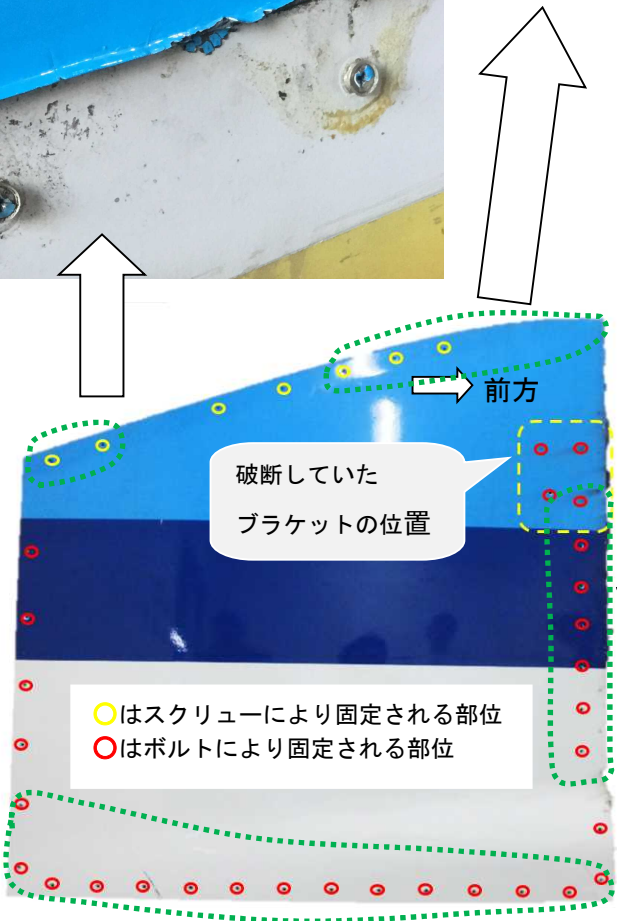
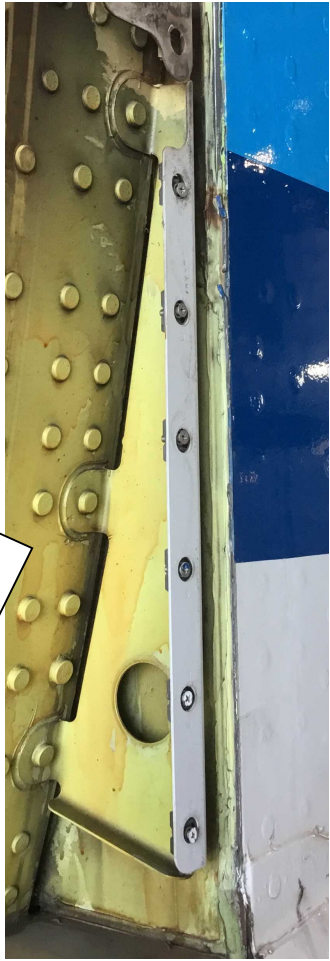
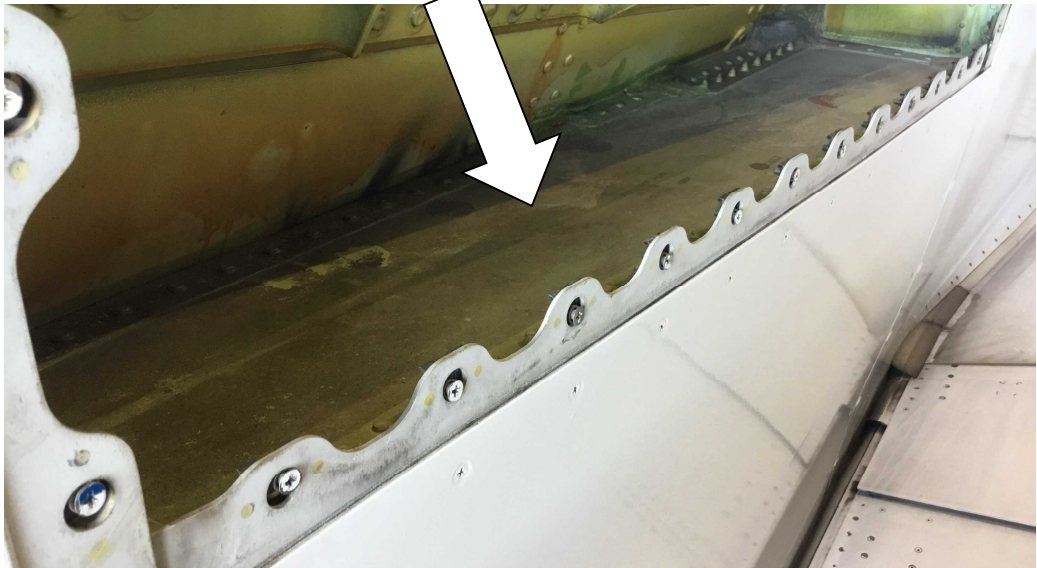
# 機体側パネル取り付け部の状態

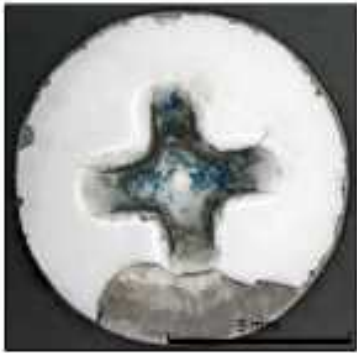
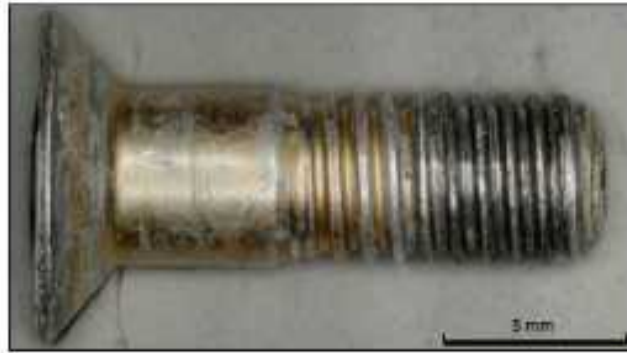
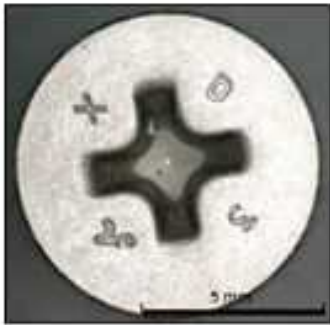
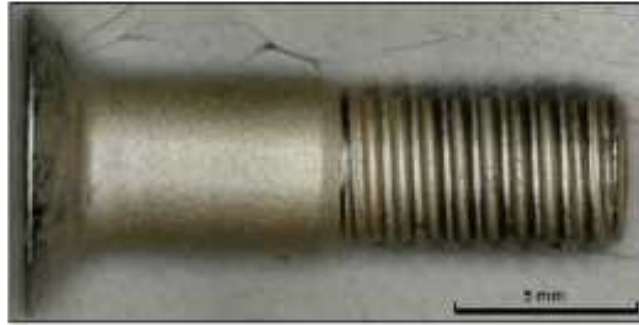
正規部品の部品番号 BACB30LH3-4

正規部品と誤部品との比較
