令和6年10月4日
運輸安全委員会

熊本市交通局水前寺線において発生した鉄道重大インシデント (車両障害)に関する情報提供

1. 鉄道重大インシデント(車両障害)の概要

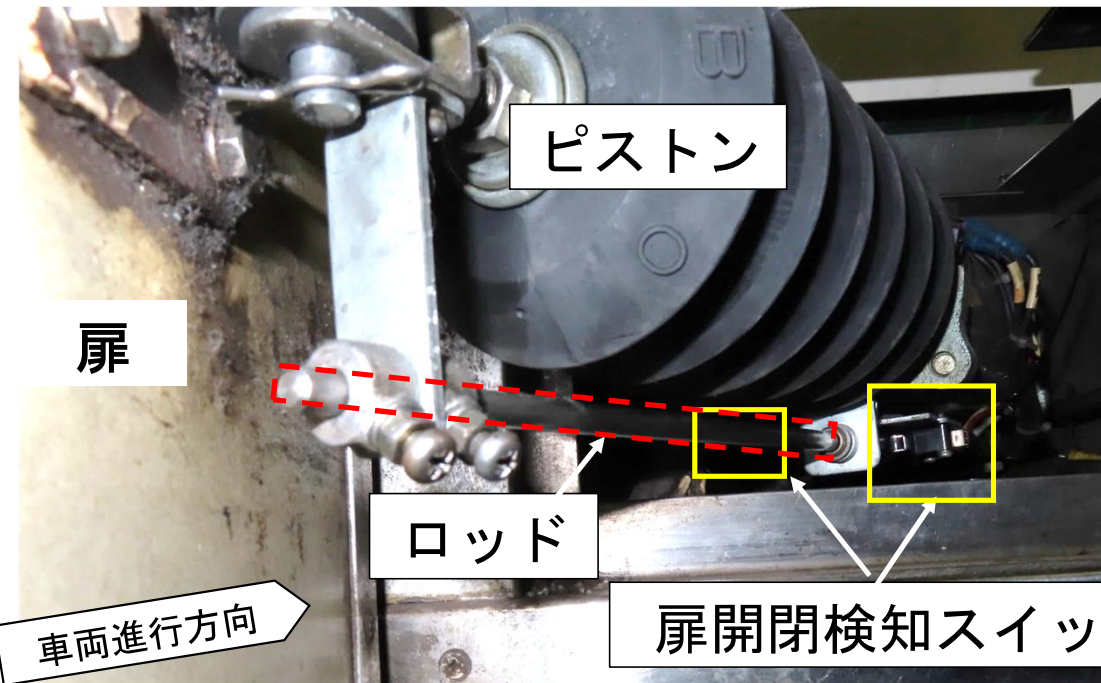
ドアエンジンの構造

ドアエンジンが伸縮することで、扉が開閉する

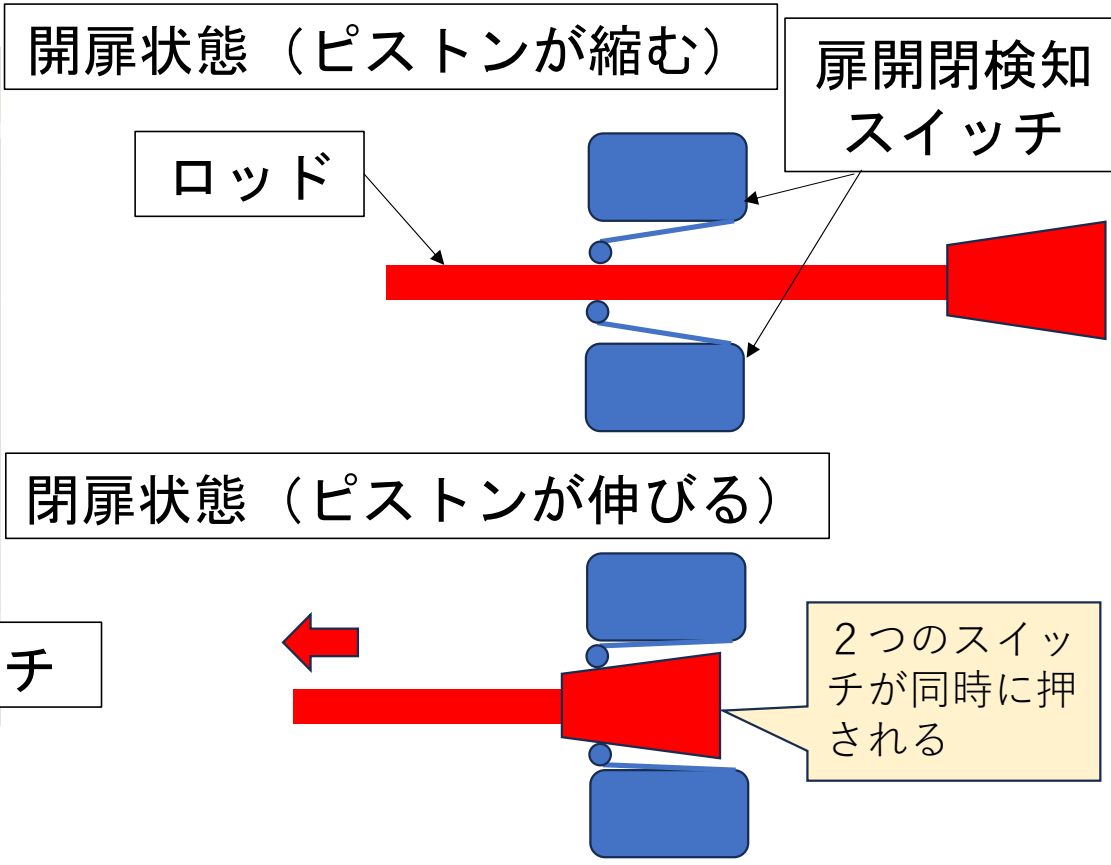
ドアエンジン拡大図

本重大インシデント(以下「本事案」という。)が発生した車両の折り戸式の乗降扉は、ドアエンジンの伸縮により開閉し、ドアエンジンのピストンに連結されたロッドにより2つある扉開閉検知スイッチが同時に物理的に押される仕組みとなっている。(別紙1、別紙2参照)

ピストンに連結されたロッドが前後に動くことで、ロッドを挟んで2つある扉開閉検知スイッチを押す構造

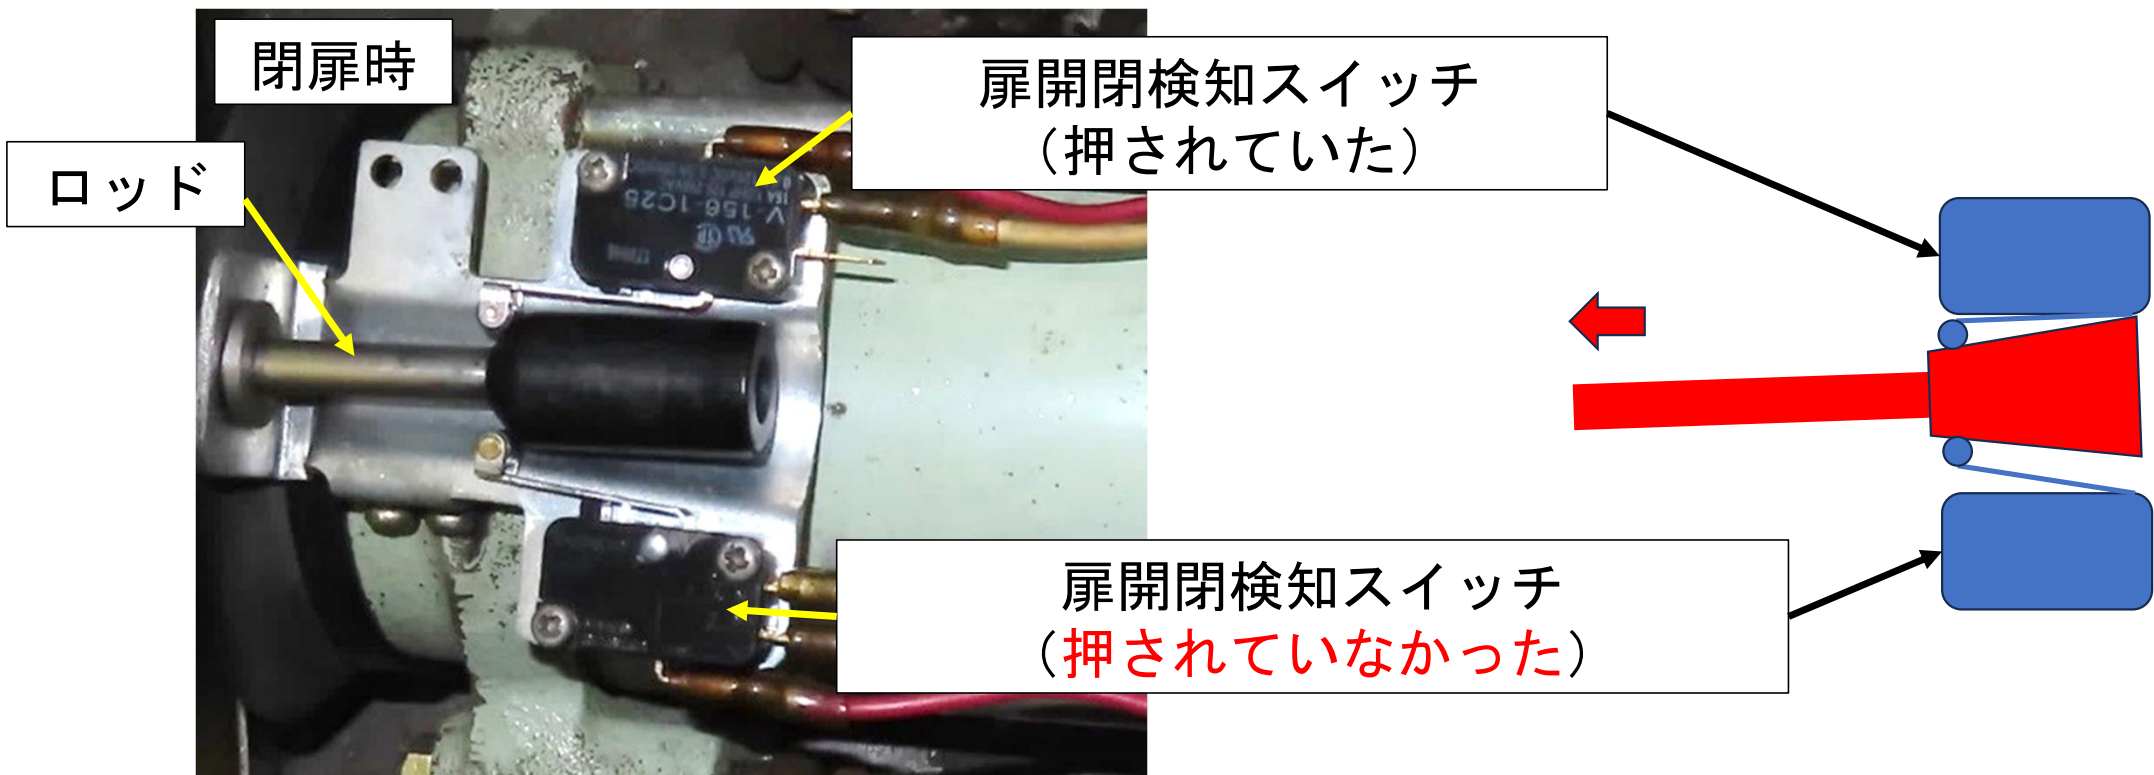
本重大インシデント発生時のドアエンジンの状態

本事案では、閉扉時に2つの扉開閉検知スイッチのうちの1つが押されない状態であったことが判明した。(別紙3参照)

※当該車両では、押されない状態であった当該スイッチはマットスイッチ（扉挟み防止のためのスイッチであり、ステップ部分の床面に設置されている。）の電源を遮断するために使われている。

閉扉時に2つの扉開閉検知スイッチのうちの1つが押されない状態であった
