走錨事故等に関する情報提供について

走錨事故等の防止に向けて

平成30年8月28日

運輸安全委員会事務局 首席船舶事故調査官

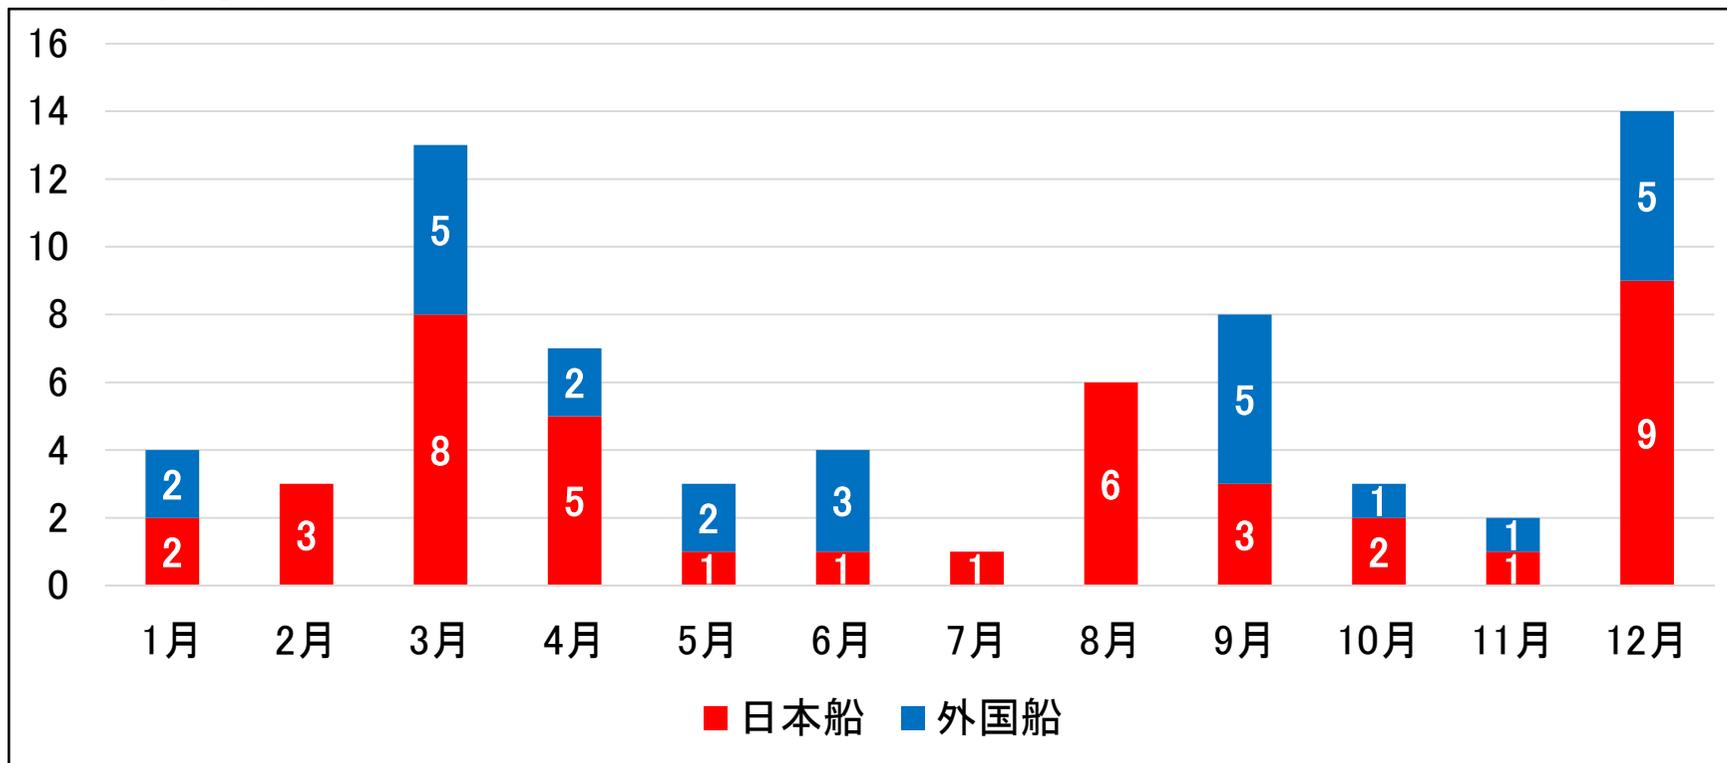
(1) 発生月の状況をみると、3月が13件、8月・9月が15件、12月が14件と多く発生していた。8月・9月は台風、3月・12月は低気圧の通過といった特徴が挙げられる。

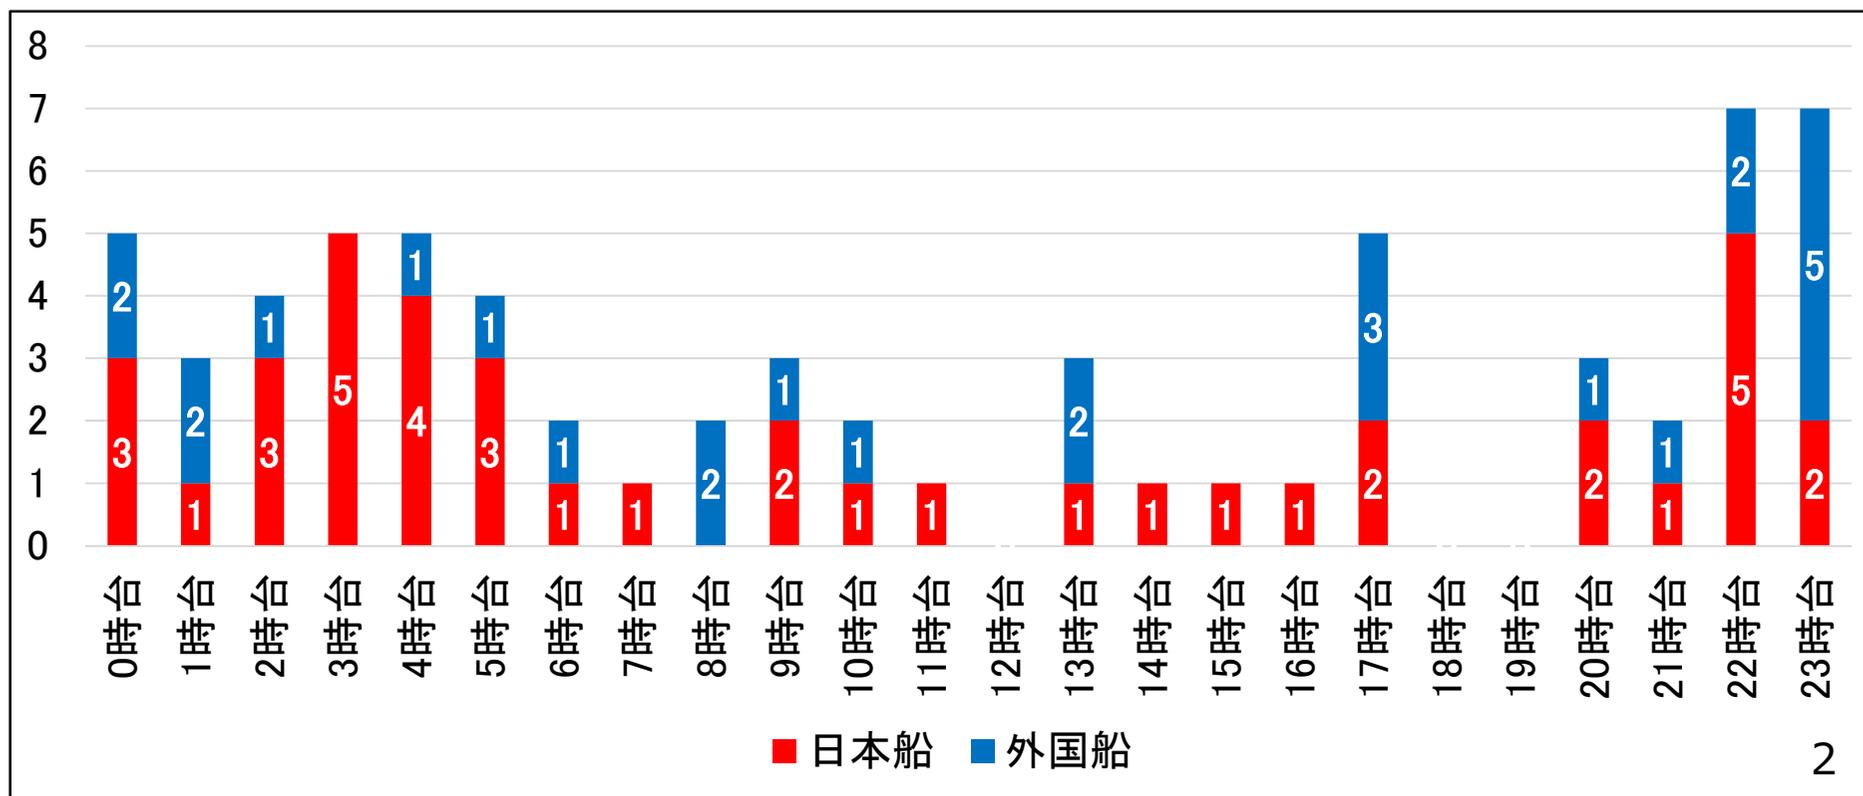
(2) 発生時間帯をみると、22時台から5時台の深夜・早朝に多かった。

このうち、0時台から5時台に発生の日本船19隻では、15隻が守錨当直を配置していなかった。

対象船舶68隻のうち、守錨当直の配置の状況が判明した52隻は、日本船30隻では、当直ありが7隻、当直なしが23隻で、外国船22隻では、すべて当直ありであった。

守錨当直を配置していない場合、自船の状況を早期に確認できず、最新の気象・海象情報入手できないことから、走錨を防ぐ措置の時機が遅れるなどして、事故等に至っている。

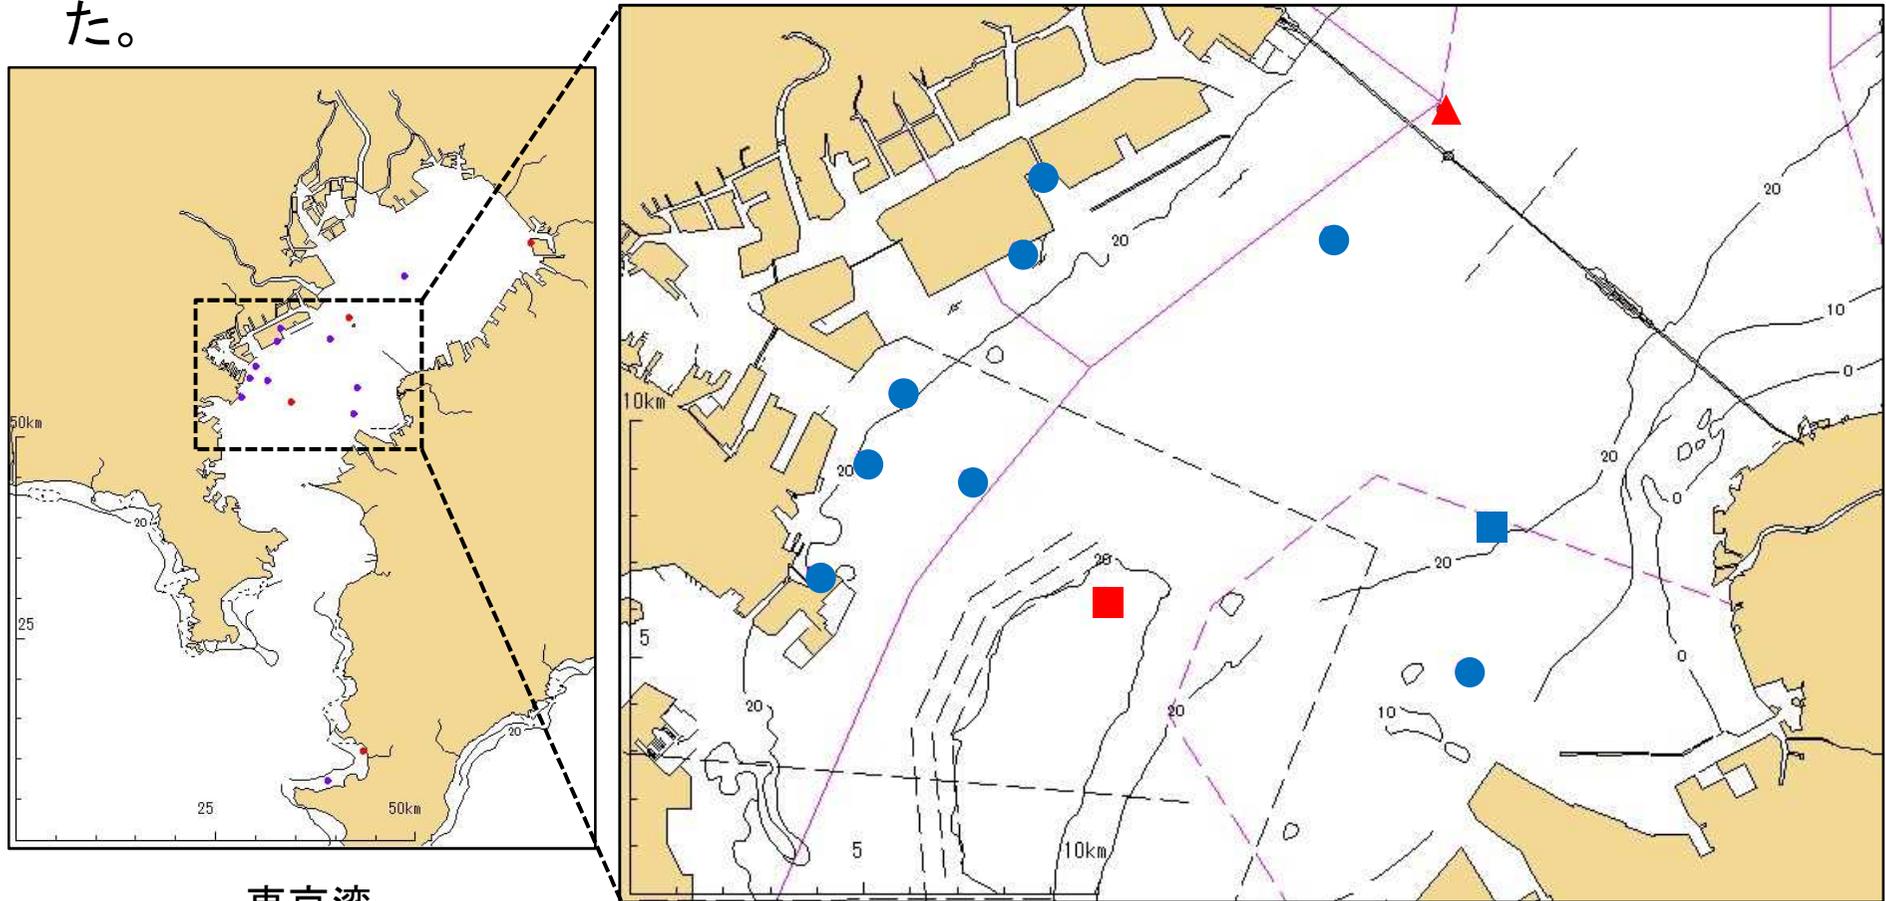
東京湾

対象船舶68隻の発生場所をみると、東京湾で15隻、別府湾で3隻、室蘭港で3隻などであった。

東京湾の15隻のうち、11隻は中ノ瀬付近で、そのうち9隻が外国船であった。

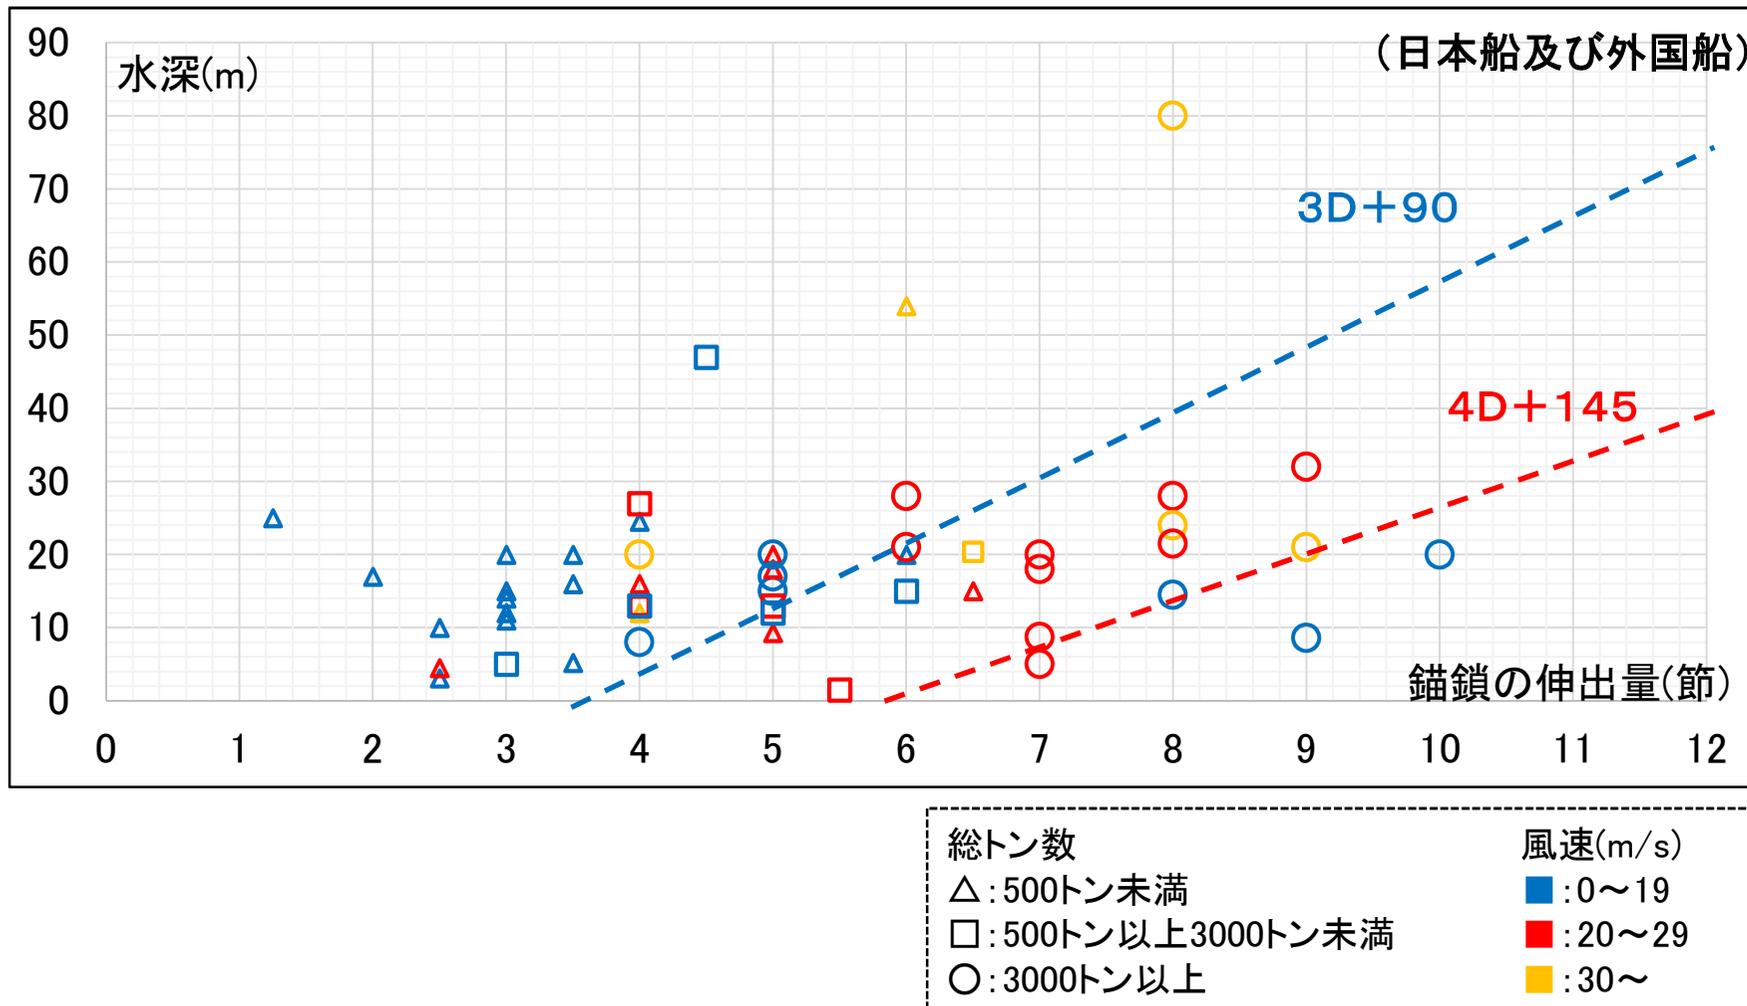
対象船舶68隻のうち、状況が判明した52隻について、水深と錨鎖の伸出量の関係と、総トン数と風速について図示した。なお、51隻は単錨泊であった。走錨した船舶の多くは、「3D+90」及び「4D+145」を示す直線よりも左に位置しており、錨鎖の伸出量が少ない状況であった。なお、錨鎖1節の長さは25mとしている。

- (1) 気象・海象情報を適確に入手し、予想される気象・海象状況、海域及び底質に応じて、
 - ① 十分な錨鎖の伸出、振れ止め錨の使用、双錨泊等を検討すること。
 - ② 守錨当直を配置すること。
- (2) 錨泊船の密集した海域では、予想される気象・海象状況、海域及び底質に応じた錨泊を実施できない可能性を考慮し、別の泊地への転錨又は漂泊を検討すること。
- (3) 沿岸海域では、走錨のおそれのある船舶は、自船の状況を早期に確認できることなどから、AISの設置を検討すること。
- (4) 安全管理マニュアルや停泊当直等の手順書に、走錨への注意に関する事項が十分記載されていない場合には、具体的な走錨対策を記載すること。
- (5) 外国船については、船舶代理店等の関係者が、気象・海象情報及び別の泊地に関する情報を積極的に提供すること。

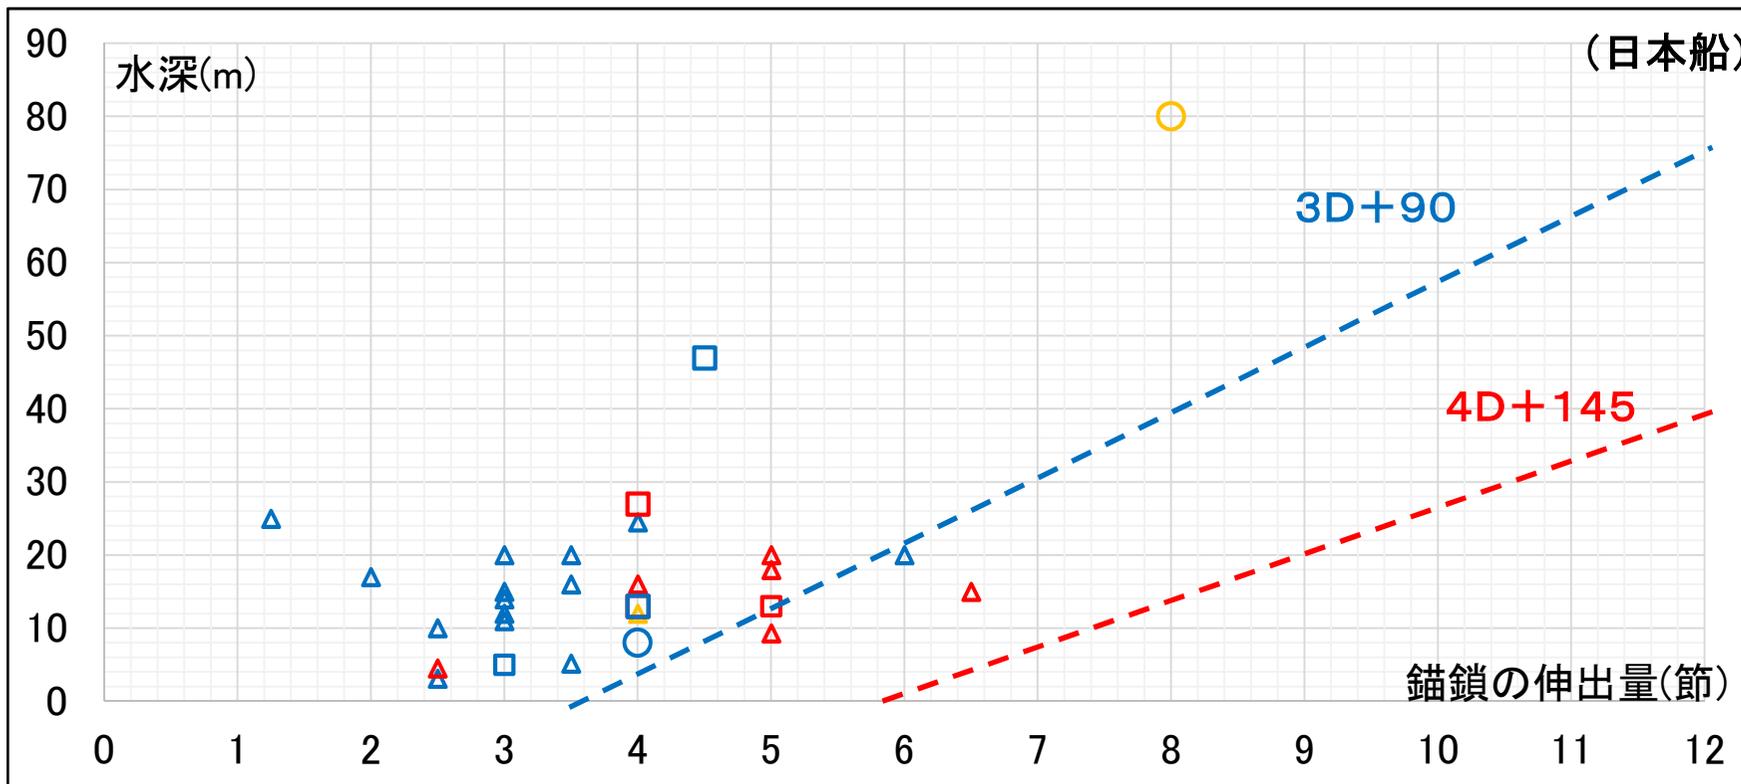
次に、状況が判明した日本船29隻についてみると、総トン数500トン未満の船舶で、風速19m/s以下が多く、25隻は「3D+90」の直線よりも左に位置しており、錨鎖の伸出量が少ない状況であった。
 なお、28隻は単錨泊であった。

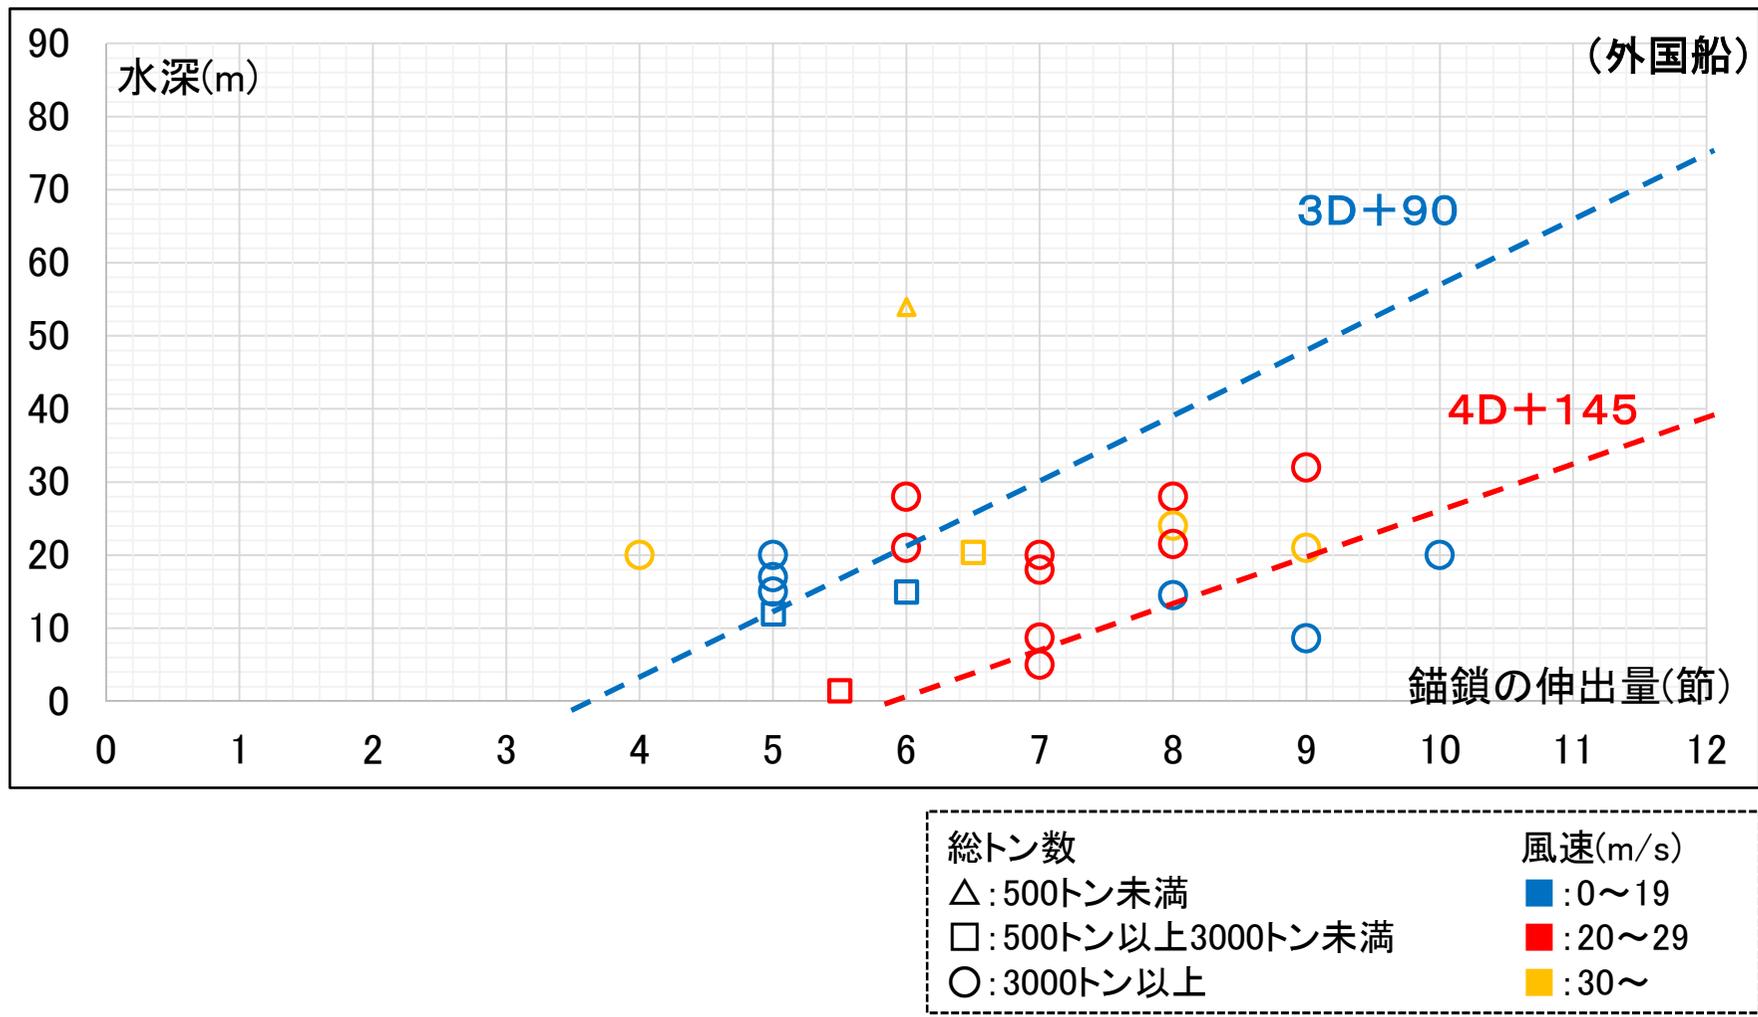
また、状況が判明した外国船23隻についてみると、総トン数3000トン以上の船舶で、風速20m/s以上が多く、20隻は「4D+145」の直線よりも左に位置しており、錨鎖の伸出量が少ない状況であった。
 なお、23隻すべて単錨泊であった。
