車両甲板上での トラック・フォークリフト等による死傷事故の防止 に向けて

平成31年2月28日

運輸安全委員会事務局 首席船舶事故調査官

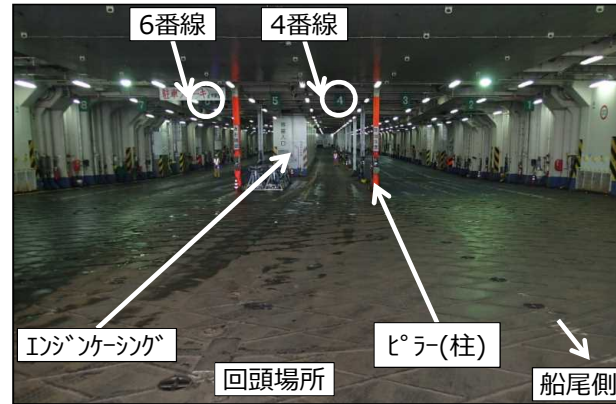
下部車両甲板の状況

・航海士は、運航会社から、停止中の車両の前後至近距離内には絶対に立ち入らないこと等を指導されていたものの、バラスト制御室を出た後、ピラーやインジャンクなどのある4番線に誘導されているトラックが気になり、同トラックを見ながら移動して、待機中のトレーラに注意を向けておらず、トレーラの後方至近に背を向けた姿勢で接近した。

- 車両の誘導開始は、笛及び誘導灯(青色)の併用で誘導の合図を行う。 [安全確認・意思疎通]
- 乗組員は、運転手とアイコンタクトができる位置まで接近し、笛及び誘導灯を併用して誘導を開始。 [安全確認・意思疎通]
- 運転手は、乗組員とのアイコンタクトができ、笛及び誘導灯を併用した誘導が開始された後に発進。 [安全確認・意思疎通]
- 乗組員を含む全ての船内作業者に、車両の前後至近横切り禁止を指導。 [安全管理]
- 作業指揮者及び陸上誘導員のほか、車両積込み作業を行う乗組員全員に無線機器を携行させ、情報の共有などを強化。 [意思疎通]

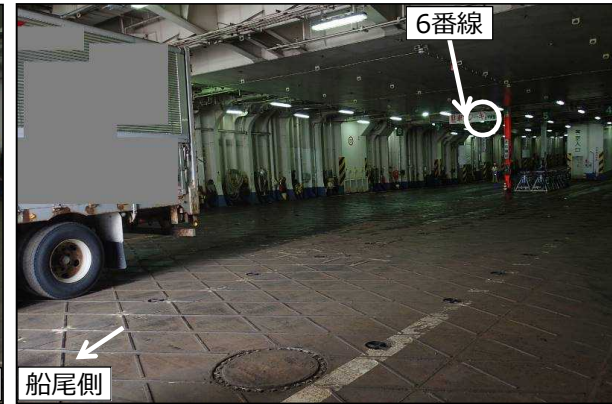
トレーラの待機状況(再現)

・甲板員は、トレーラに近づいて誘導するつもりであり、笛及び手合図を行っておらず、トレーラの誘導を開始していなかった。

・運転手は、車両の誘導が笛及び手合図を併用して行われていることを知っていたが、運航会社では車両を誘導する際の安全運航マニュアルの遵守が乗組員に徹底されておらず、乗組員によっては運転手が手合図を確認できない距離で誘導を開始することがあり、**ふだん、手合図については意識して見ていなかった。**

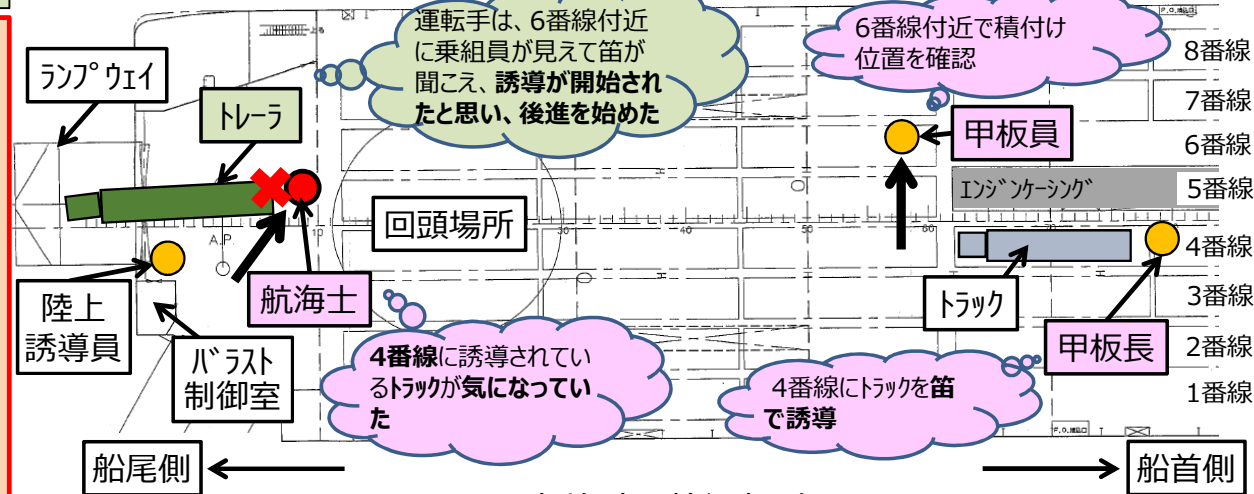
事故時の状況概略図

事故概要：旅客フェリーは、岸壁で車両の積込み作業中、作業指揮者の航海士が、後進するトレーラの右後輪に両足をひかれた

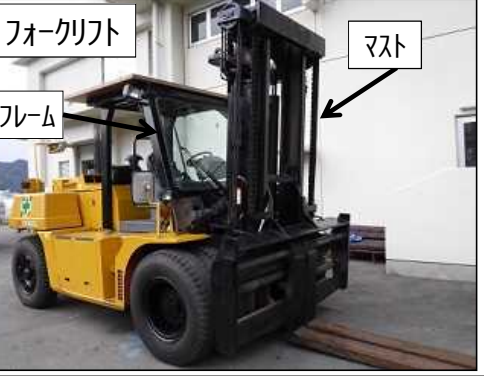
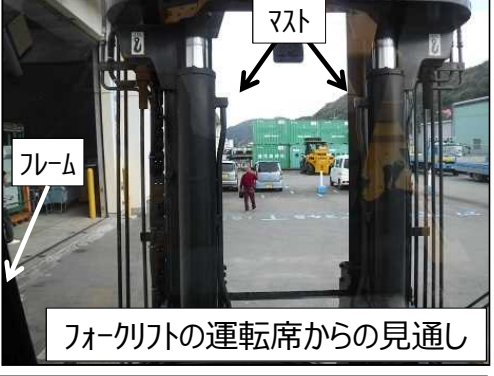
船舶要目：総トン数 2,502ト、全長×幅 121.00m×16.50m
 事故概要：貨物フェリーは岸壁で揚げ荷役中、航海士Bが送風機付近の歩道区域から飛び出し、走行していたフォークリフトと接触した
 被害状況：航海士Bが重症胸部外傷により死亡

- 航海士Bは、乗船して約1か月で、フォークリフトの動き及び運転席から死角が生じることを理解していなかった。
- 船舶借入人が、規則に定められた適切な教育を行っていなかった。
- 航海士Bは、送風機等の騒音でフォークリフトが接近することに気付かなかった。

作業員Bは、送風機付近に航海士Bがいることに気付いていたものの、フォークリフトの死角に航海士Bが入り込み、速度約17km/hで走行していて、航海士Bが歩道区域から飛び出したことに気付かず、ブレーキ操作が遅れた。

- ～主な再発防止策～
- 乗組員は、フォークリフトによる荷役作業中、原則として車両甲板の歩道区域を歩行するとともに、周囲の状況を的確に把握し、荷物の陰等から飛び出さない。 [安全確認]
 - フォークリフト運転者は、人がいる車両甲板で走行する場合、直ちに停止することができる速度で運転。 [安全確認]
