令和4年8月10日
運輸安全委員会

旅客船KAZUI 浸水事故に関する情報提供

事故調査の過程で得られた情報の提供について(概要) (1/2)

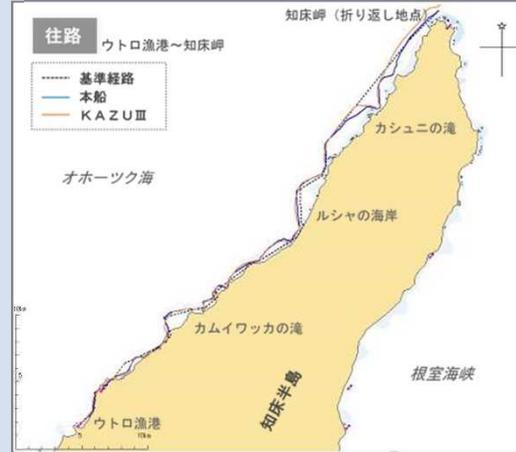
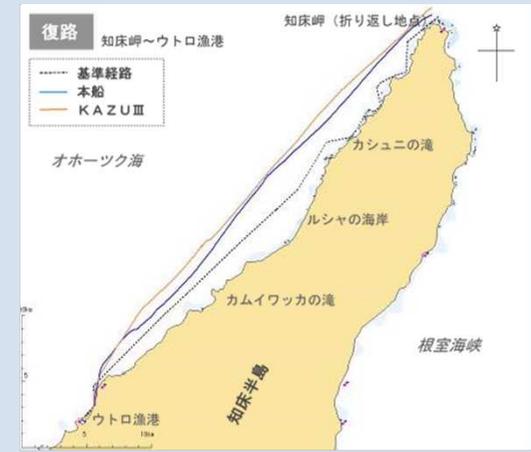
- ① ウトロ漁港出港後からカシュニの滝沖に至る航跡記録は、離岸距離等に多少の差があるものの、概ね沿岸の景勝地等に接近する形で基準経路に沿って航行していた。
- ② カシュニの滝以北の知床半島北部においては、基準経路では復路において沿岸の景勝地に接近する経路であったが、航跡記録では往路で沿岸に接近していた。
- ③ 復路において、航跡記録では基準経路よりも300~2,500m沖を航行する傾向があった。

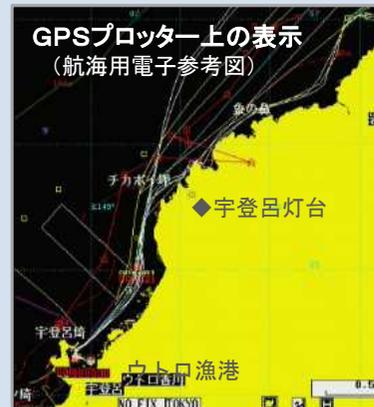
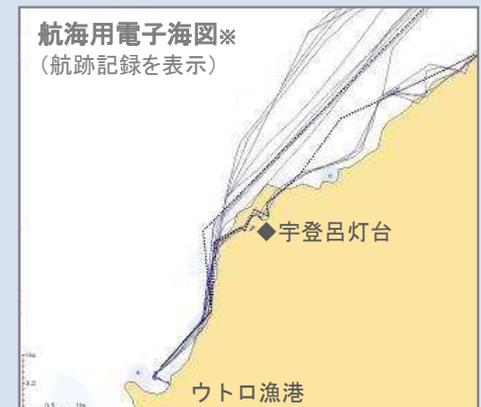
ウトロ漁港から知床岬に至る海域においては、海岸線の岩礁や滝などの景勝地及び野生動物を旅客に見物させる目的で海岸線に沿うように運航する場合、海図及びGPSプロッターの航海用電子参考図のみでは、干出岩等の障害物や実際の海岸線等、海域の特徴に関する詳細な情報を得られない状況であったことが確認された。

※ 同海域の航海用電子海図は縮尺が小さいため、視認性を高める必要性から、海岸線付近の干出岩等は実際よりも海側に張り出した海岸線として表現する等の編集がなされている。

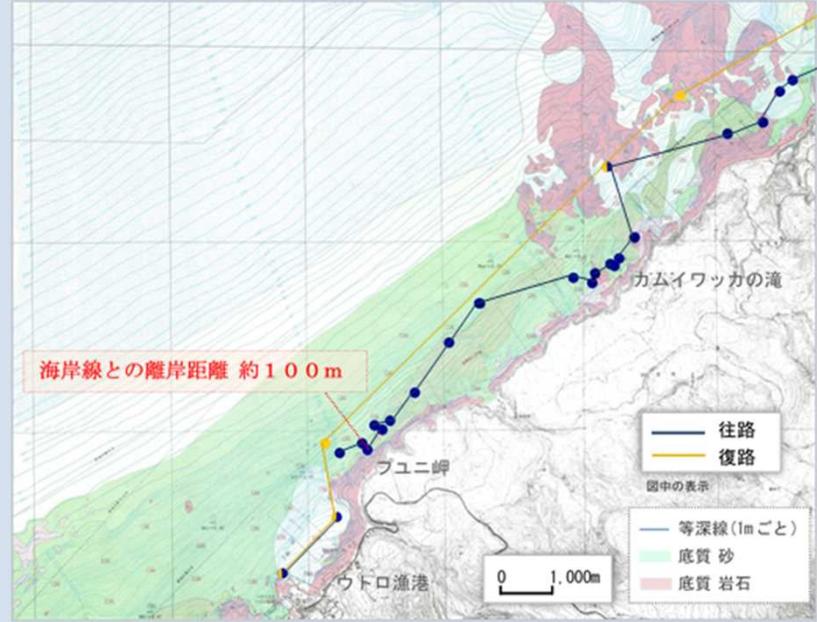
基準経路(緯度及び経度の情報)を漁業基本図に重畳

基準経路が沿岸の景勝地に接近し、下記の地点上を通る経路となっていることが確認された。

- ・(水深)5~10m
- ・(海岸線との離岸距離)約100m
- ・(海上の岩礁との距離)約50m

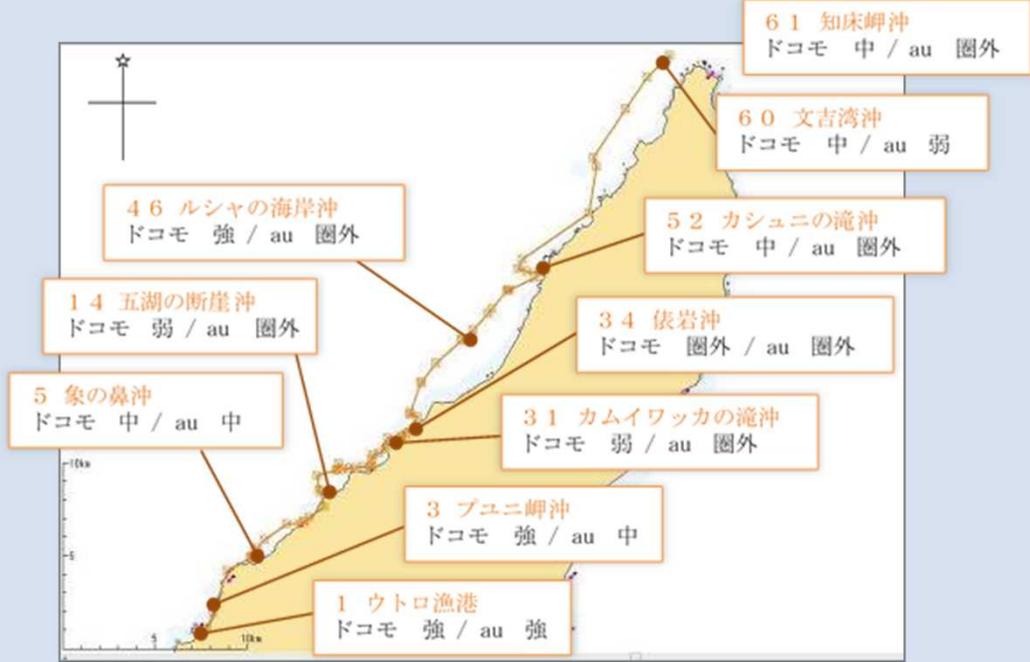
各地点における電波受信状況

本調査時には、ドコモ端末がau端末に比べて経路上で電波を多く受信することができたが、両端末共に電波を受信できない海域があった。

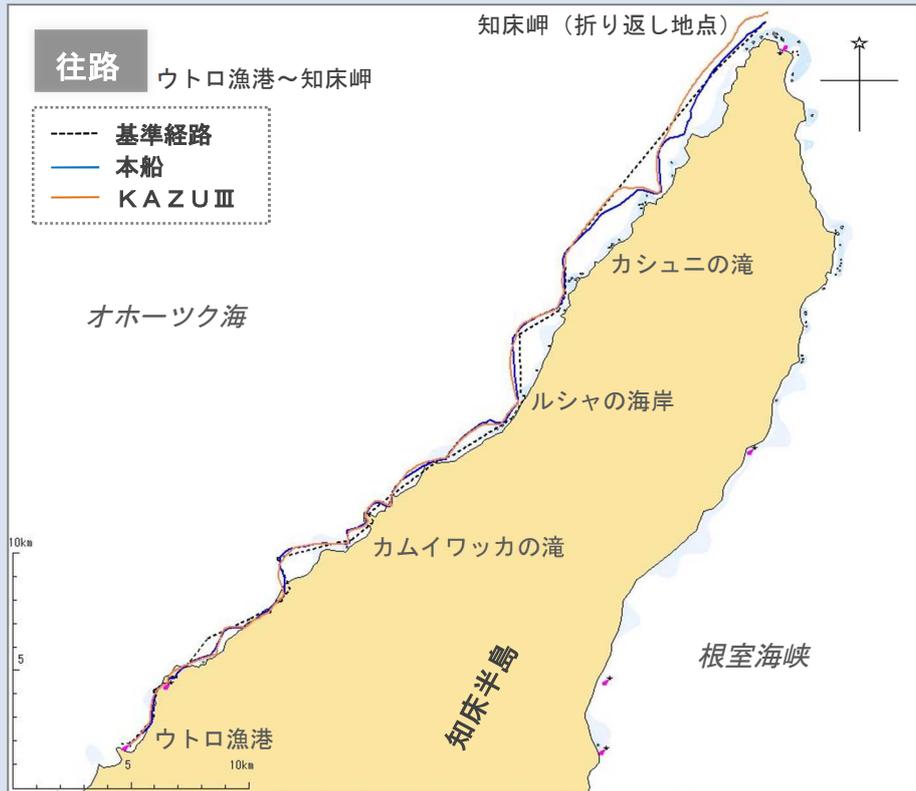
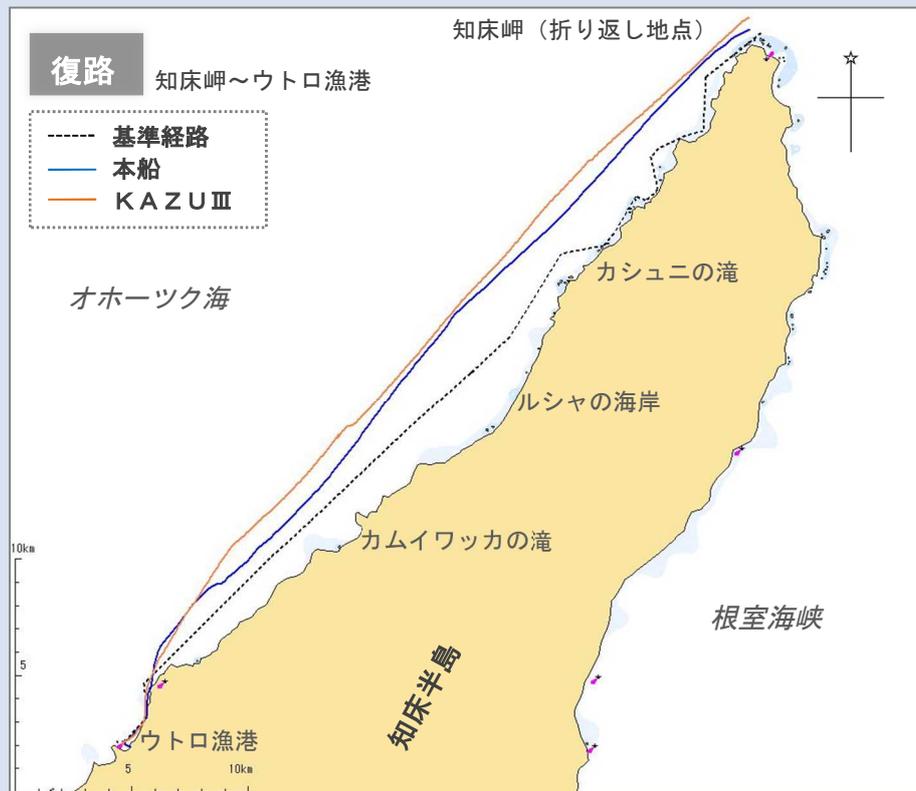
図1 基準経路と航跡記録（本船及びKAZUⅢ）

(3) 基準経路と航跡記録の比較

- ① ウトロ漁港出港後からカシュニの滝沖に至る航跡記録は、離岸距離等に多少の差があるものの、概ね沿岸の景勝地等に接近する形で基準経路に沿って航行していた。
- ② カシュニの滝以北の知床半島北部においては、基準経路では復路で沿岸の景勝地に接近する経路であったが、航跡記録では往路で沿岸に接近していた。
- ③ 復路において、航跡記録では基準経路よりも300～2,500m沖を航行する傾向があった。

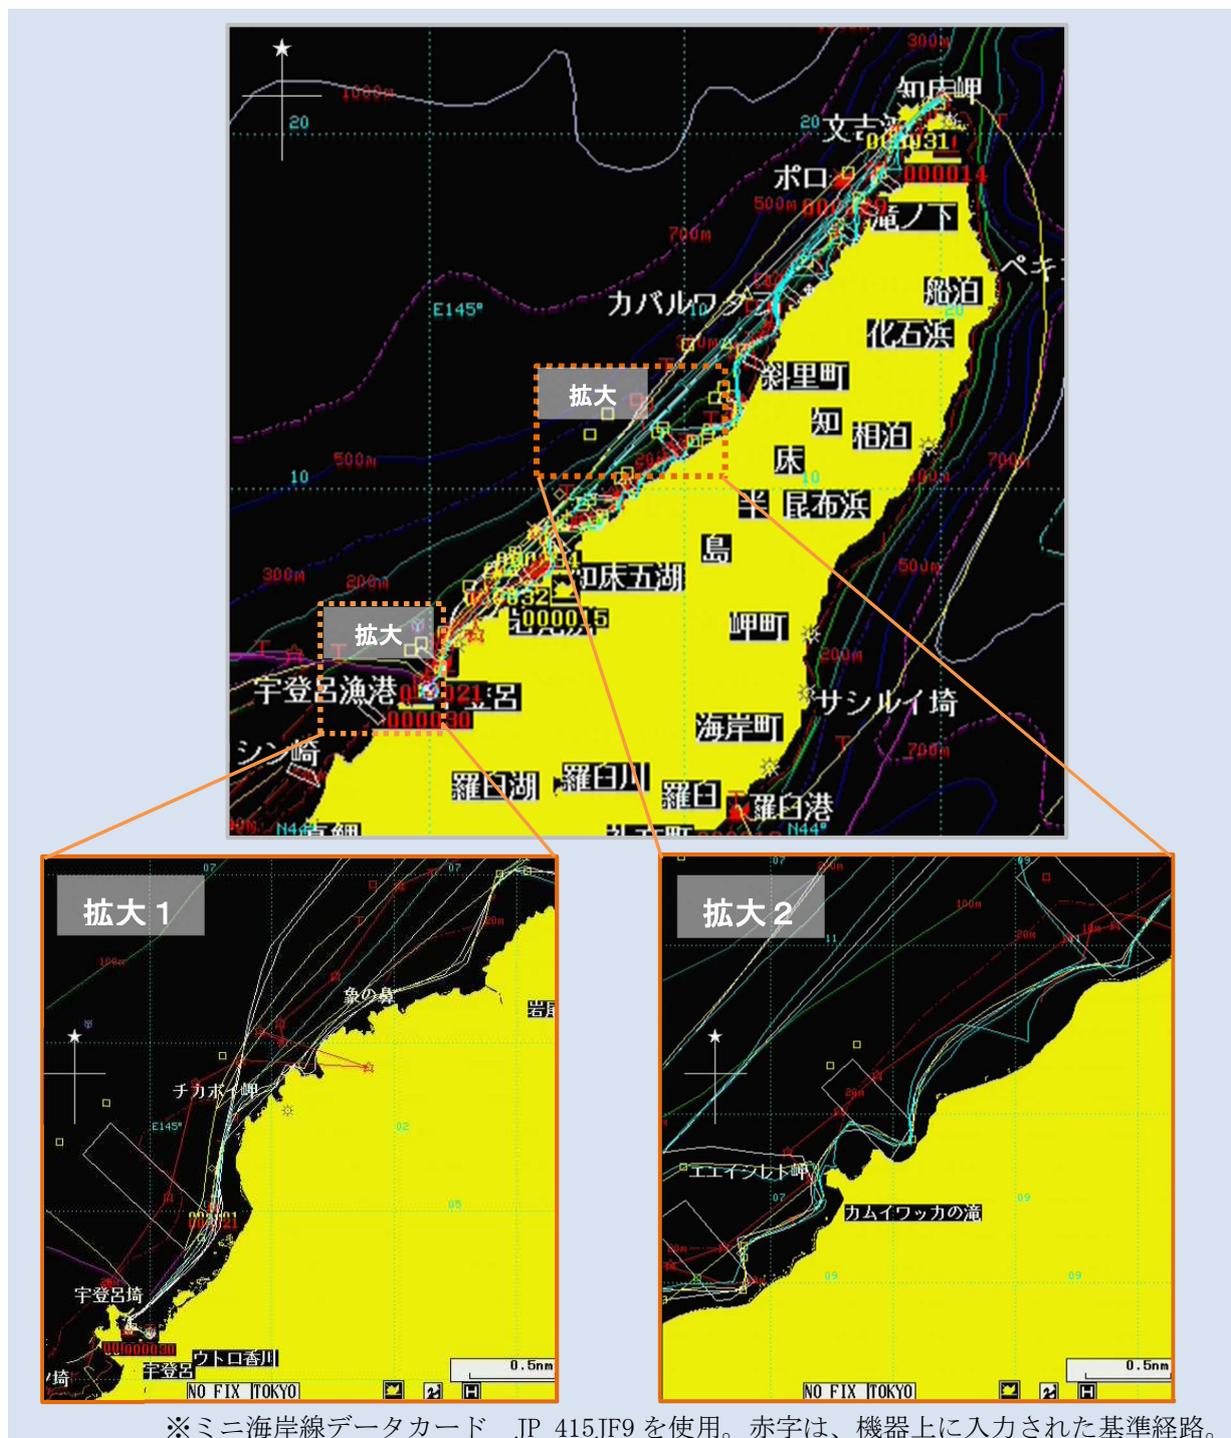
図2 本船に搭載されていたGPSプロッターの表示状態

本船に搭載されていたGPSプロッターには、航海用電子参考図（Electronic Reference Chart: E R C）*2が使用されていた。同参考図上に本船の航跡記録（7航海分）を表示したところ、航跡の一部は海岸線上に表示された。（図2参照）

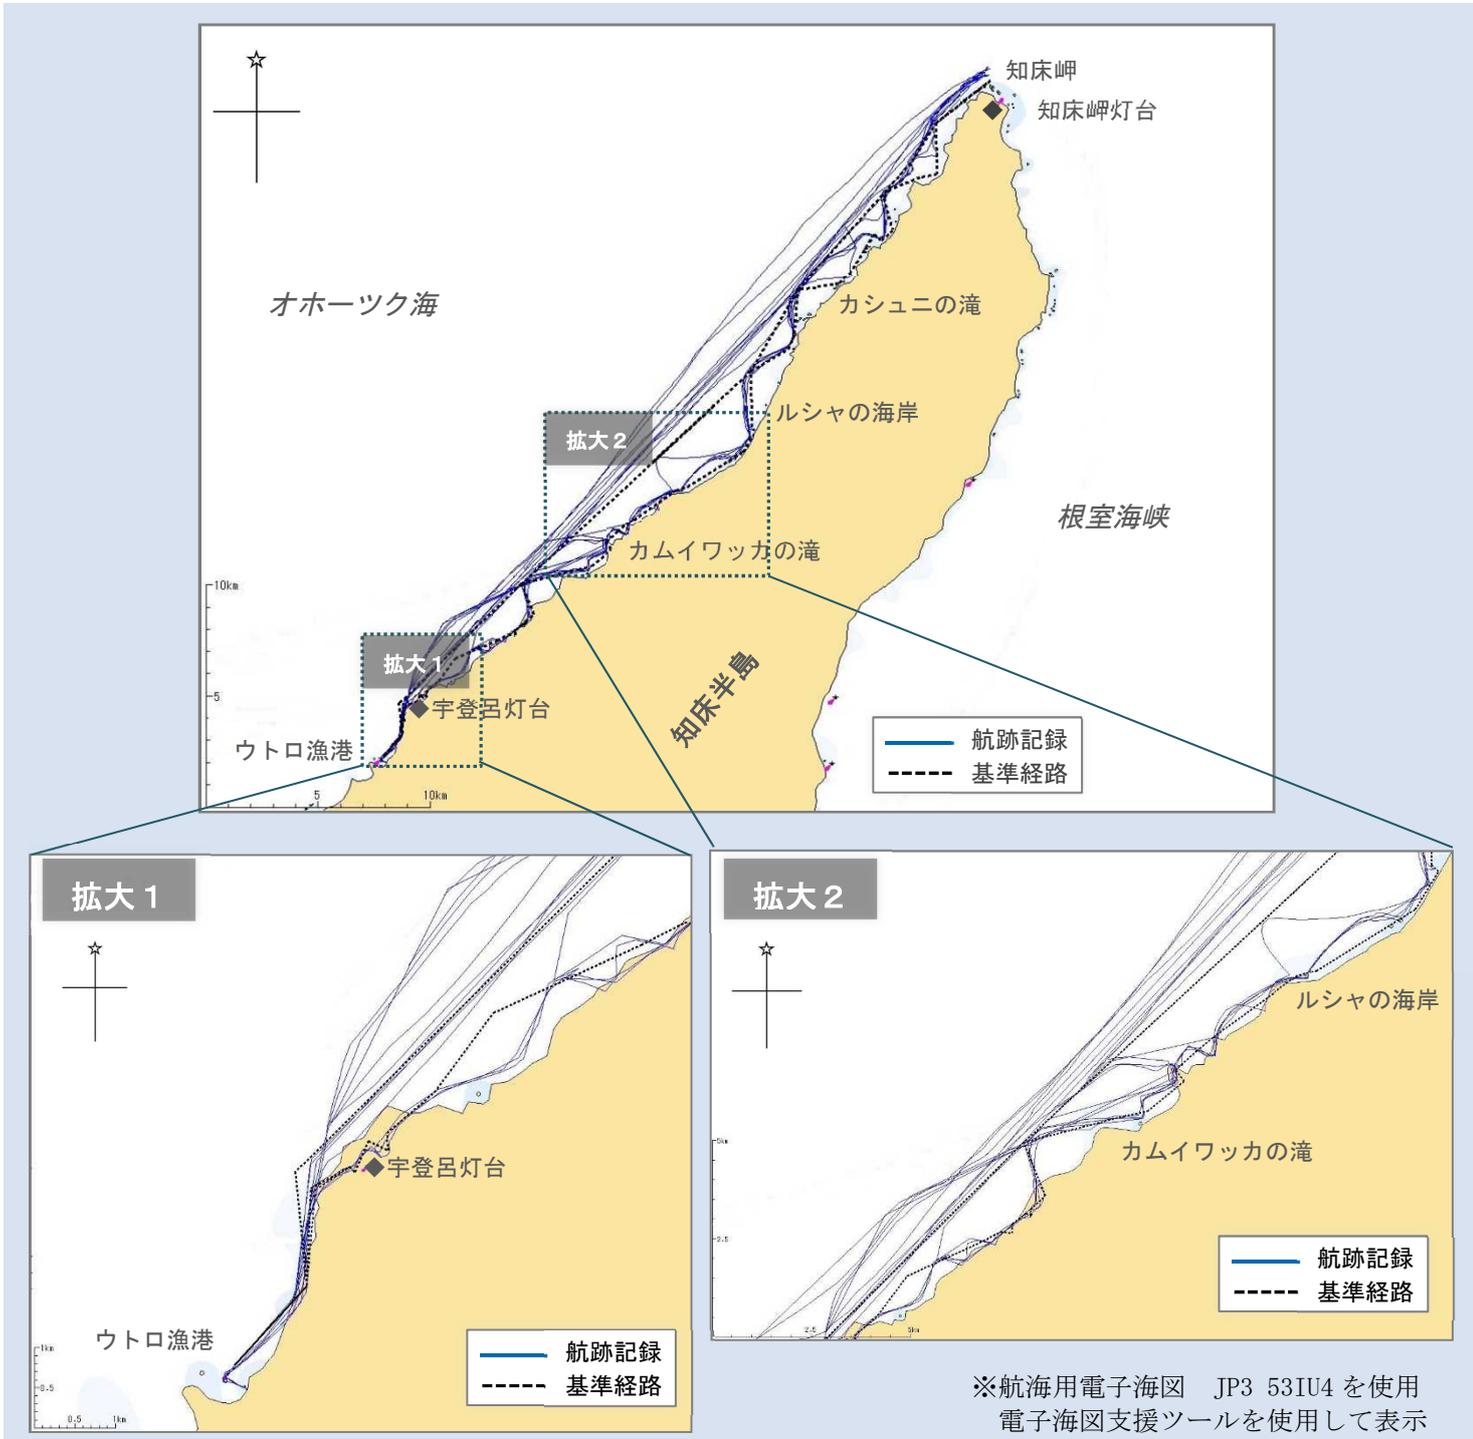
図3 本船の航跡記録(7航海分の情報を航海用電子海図に表示)

本船の航行海域(ウトロ漁港至知床岬)に対応する航海用電子海図(縮尺1/80,000~1/300,000)に基準経路及び本船の航跡記録(7航海分)を表示させると、いずれもその一部が陸上域に表示された。^{*3}(図3参照)

^{*3} ウトロ漁港から知床岬に至る海域の航海用電子海図は縮尺が小さいため、ユーザーの視認性を高める必要性から、国際基準に従って、海岸線付近の干出岩等は実際よりも海側に張り出した海岸線として表現する等、情報量を減らす編集(総描)がなされている。

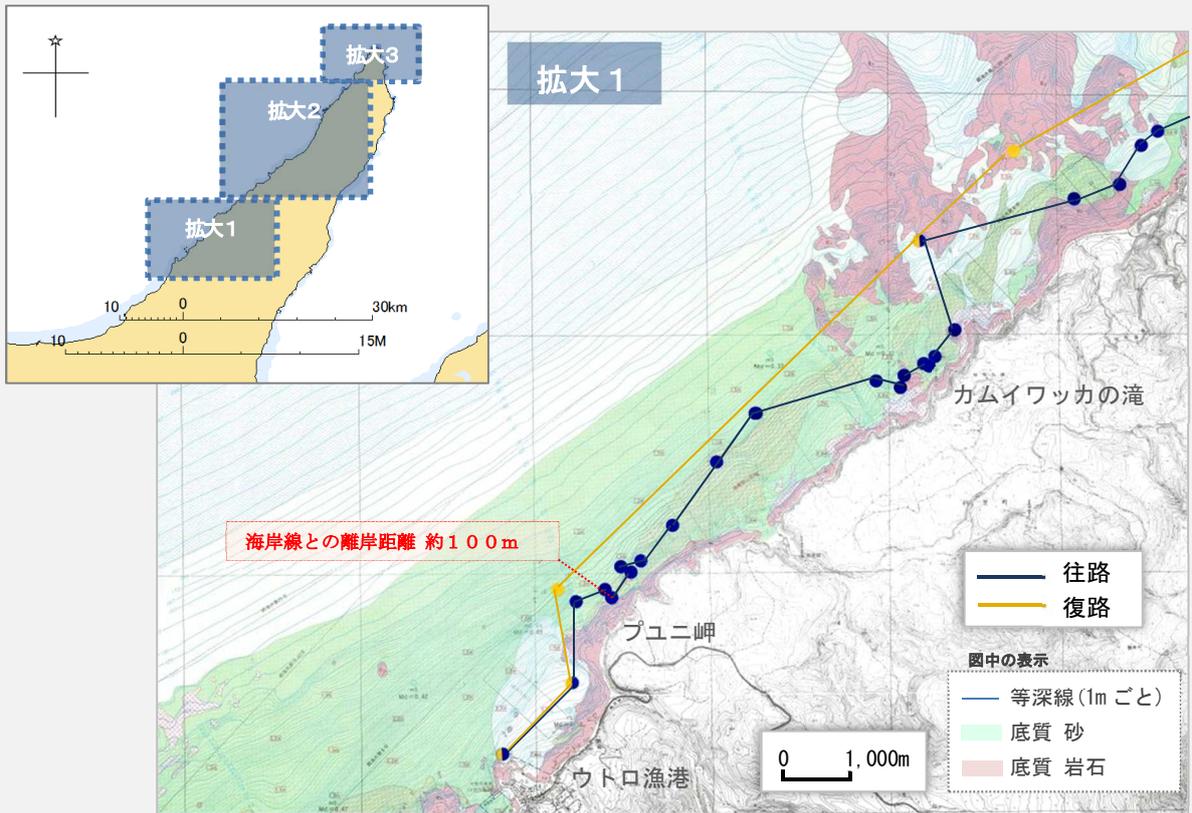
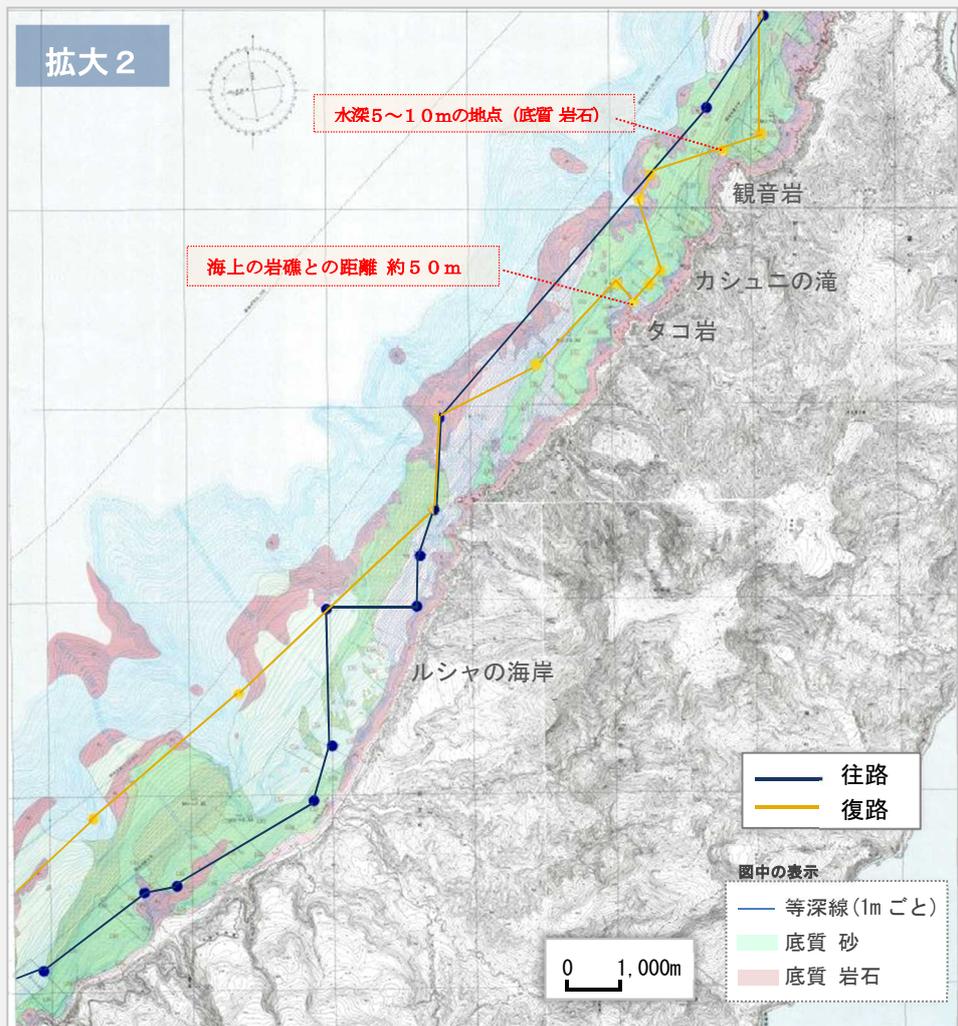
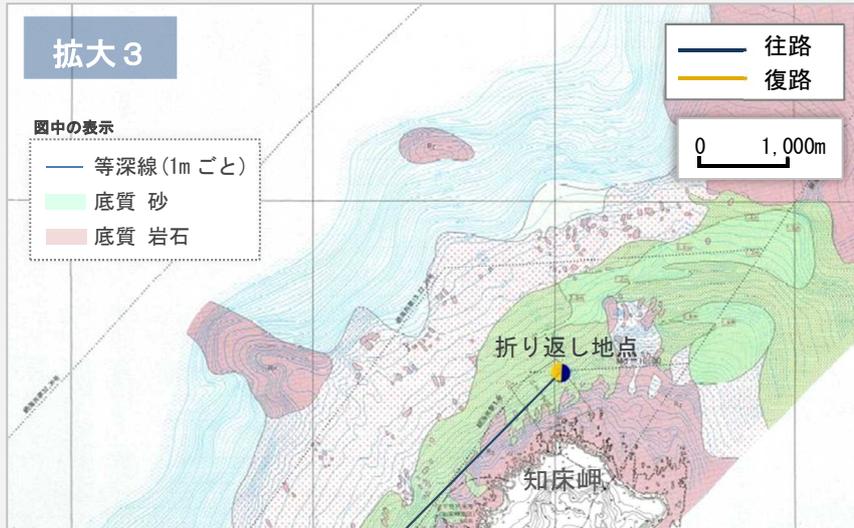
図4 A社の基準経路

漁業基本図には、詳細な海岸線、岩礁及び水深が図示されており、基準経路が沿岸の景勝地に接近し、下記の地点上を通る経路となっていることが確認された。

- ・（水深） 5～10m
- ・（海岸線との離岸距離） 約100m
- ・（海上の岩礁との距離） 約50m

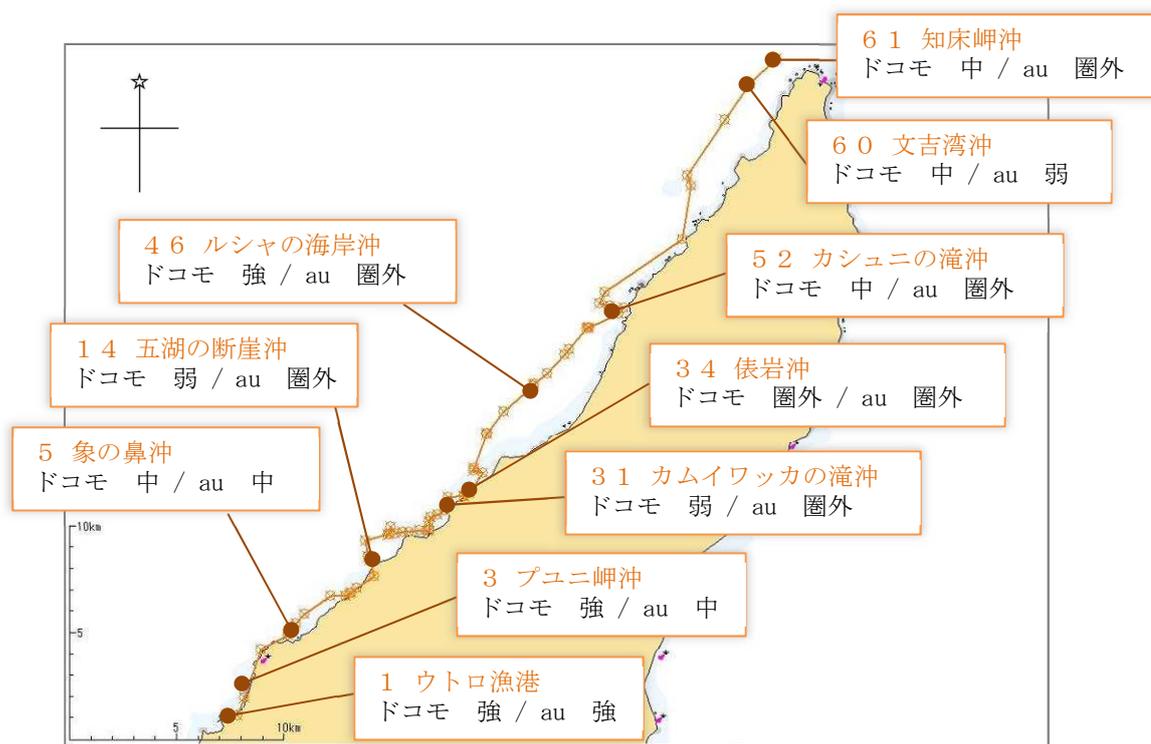
図5 各地点における電波受信状況

船舶事故調査官が同業他社の船舶に乗船し、ウトロ漁港から知床岬に至る海域の携帯電話((株)NTTドコモ及びKDDI(株)(au))の電波受信状況を調査したところ、その結果は、図5及び表1のとおりであった。本調査時には、ドコモ端末がau端末に比べて経路上で電波を多く受信することができたが、両端末共に電波を受信できない海域があった。

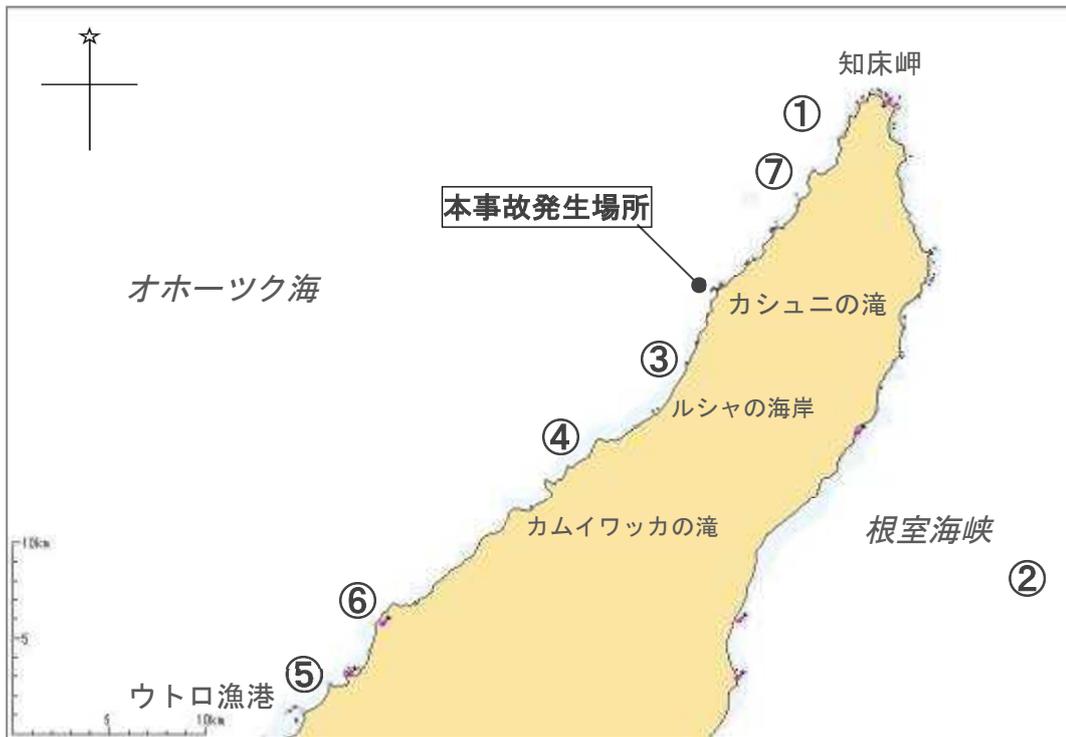
図6 船舶事故等の発生状況

発生年月日	事故等種類 死傷等	概要等
① H29. 6. 14 旅客船A	乗組員行方不明 行方不明1人	船長が、潜水による絡索除去作業中、一旦、海面に浮上したものの、海中に沈んだことにより発生したものと考えられる。
② H30. 8. 29 旅客船B	運航不能（機関故障） なし	漂流中、主機1～6番シリンダのシリンダライナ内に海水が溜まったため、主機の運転ができなくなったことにより発生したものと考えられる。
③ R1. 6. 26 旅客船C	旅客及び乗組員負傷 重傷1人、軽傷12人	遊覧航行中、浅瀬及び岩礁など航行の支障となるものを避けて定められた知床岬コースと称する基準経路から離れて岩礁に接近したため、シューピースが岩礁に接触し、接触到気付いた船長が機関を後進として急停止し、反動により、旅客12人及び甲板員1人が、転倒し、あるいは腰を掛けていた木製ベンチから転げ落ちるなどして、体を甲板及び船上設備等に打ち付けたことにより発生したものと考えられる。
④ R1. 8. 6 旅客船C	運航阻害 なし	主機の吸入側のゴム製燃料ホースの点検が適切に行われていない状況下、航行中に約13年間使用していた同ホースが経年劣化により亀裂を生じてエアを吸い込んだため、主機に燃料の供給ができなくなったことにより発生したものと推定される。
⑤ R2. 7. 4 K A Z U III 旅客船C	衝突 なし	KAZUⅢが離岸操船中、C船が着岸操船中、KAZUⅢ船長がD船を注視しながら後進で西進を続け、また、C船の船長がD船を注視しながら南東進を続けたため、互いに接近していることに気付くのが遅れ、KAZUⅢとC船が衝突したものと推定される。
⑥ R3. 5. 15 本船	旅客負傷	航行中、旅客3人が負傷した。（調査中）
⑦ R3. 6. 11 本船	乗揚	北北東進中、浅所に乗り揚げた。（調査中）
本事故 R4. 4. 23 本船	浸水	航行中、浸水し、のちに沈没していることが確認された。（調査中）
