付 図 目 次

付図1 福知山線路線図

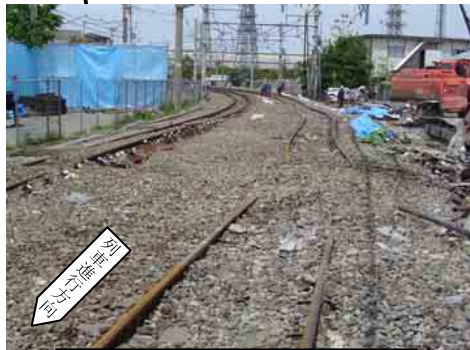
車両の撤去後、マンション付近から福知山駅方を撮影

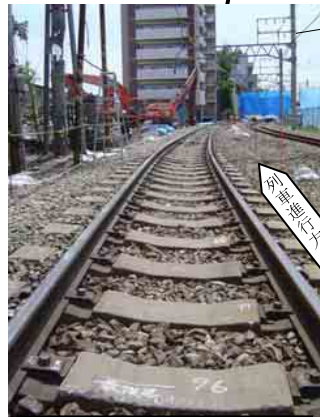
車両の撤去後、列車の最後部付近から尼崎駅方を撮影

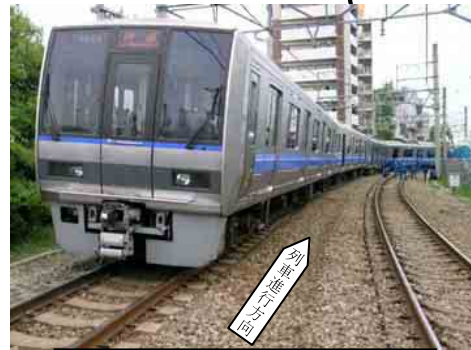
列車の最後部付近から尼崎駅方を撮影

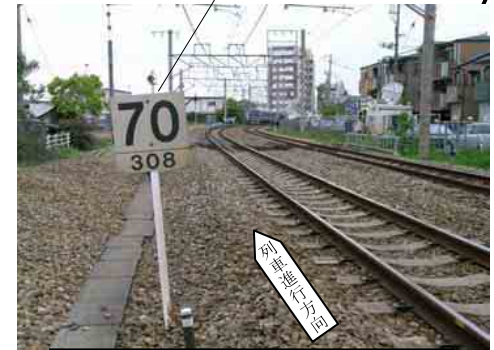
緩和曲線終点及び速度制限標識付近から尼崎駅方を撮影
