事実調査に関する報告書の案  
(意見聴取会用)

旅客船KAZU I 沈没事故

(令和4年4月23日 北海道知床半島西側カシュニの滝沖において発生)

令和5年6月29日  
運輸安全委員会事務局  
(主管調査官作成)

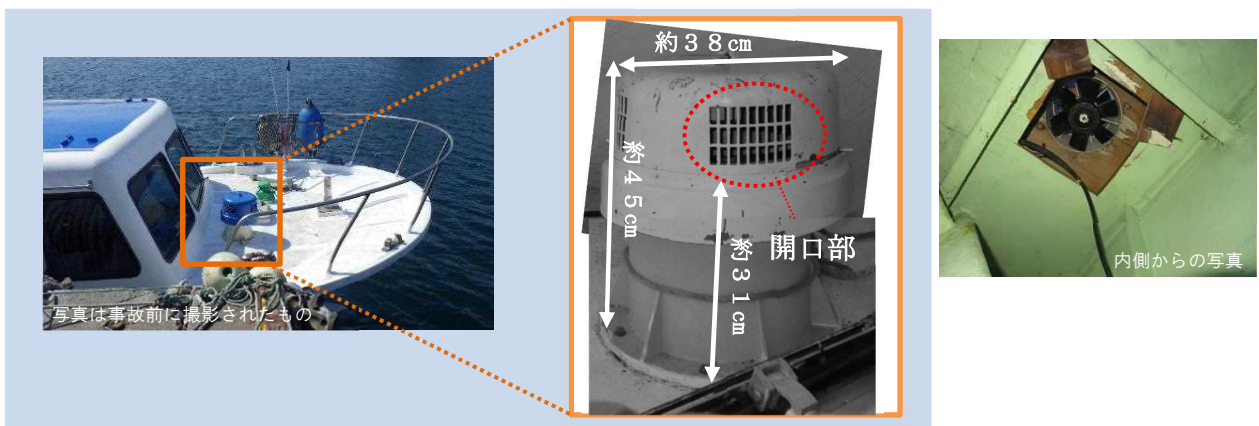
船体調査の結果によれば、船首甲板部ハッチの右舷側に、開閉可能な通風筒（高さ約45cm、上部直径約38cm）があり、船首区画に通じていた。また、開口部は完全に閉まった状態ではなかった。（写真4参照）なお、本通風筒は、本件会社が本船を購入した後に設置したものであった。

写真4 船首甲板部通風筒

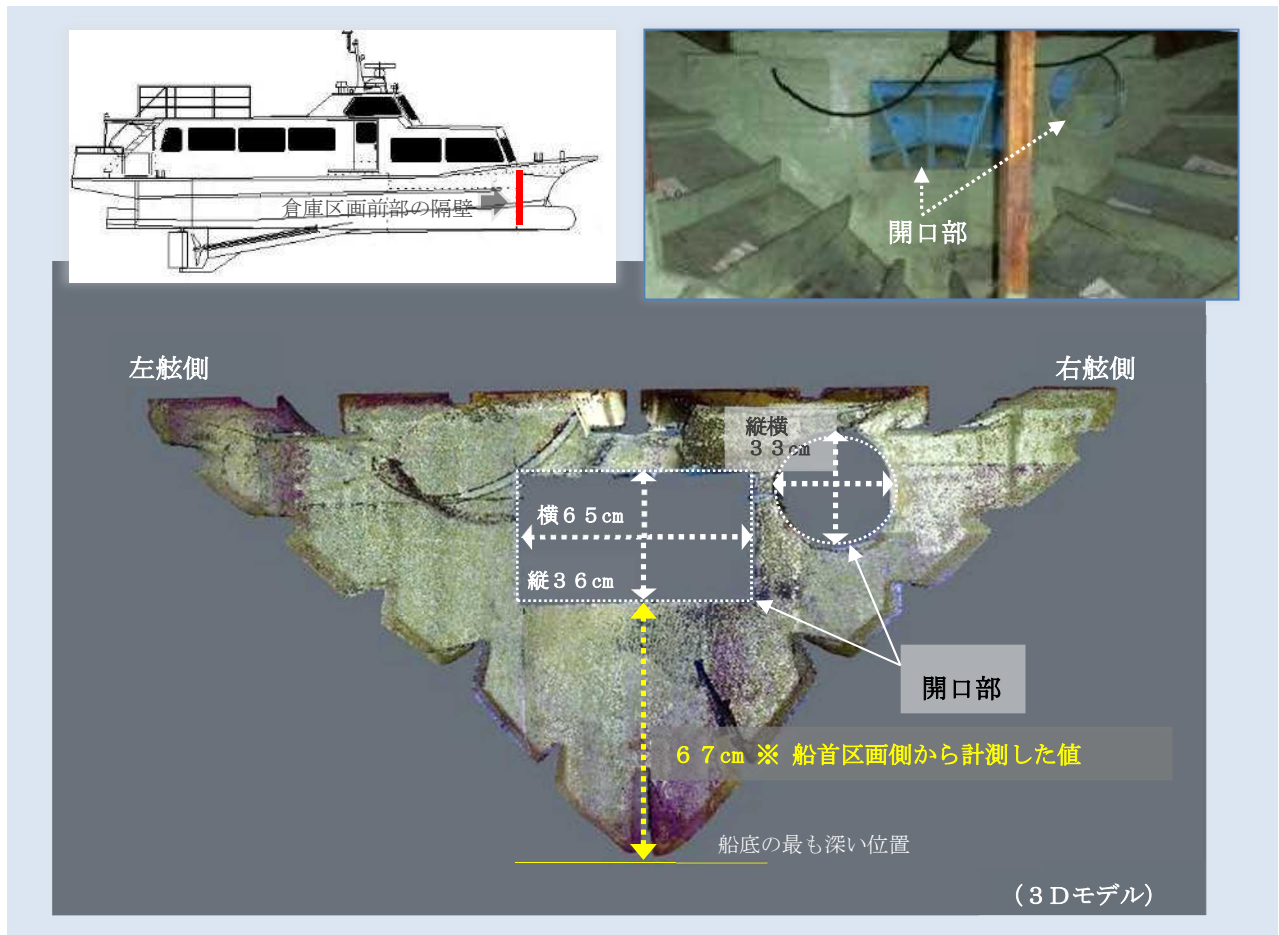
図22-1 倉庫区画から見た船首区画との間の隔壁

令和3年に本船の船長等として勤務した者（以下「本船前船長」という。）の口述によれば、令和3年の時点で、円形の開口部は設けられていたが、中央の長方形の開口部はなかった。（図22-1参照）

また、平成24年から令和2年まで KAZUⅢの船長等として勤務した者（以下「KAZUⅢ元船長」という。）の口述によれば、同人は、円形の開口部について、以前使用していた船首甲板部通風筒から延びる配管の名残ではないかと思っていたとのことである。

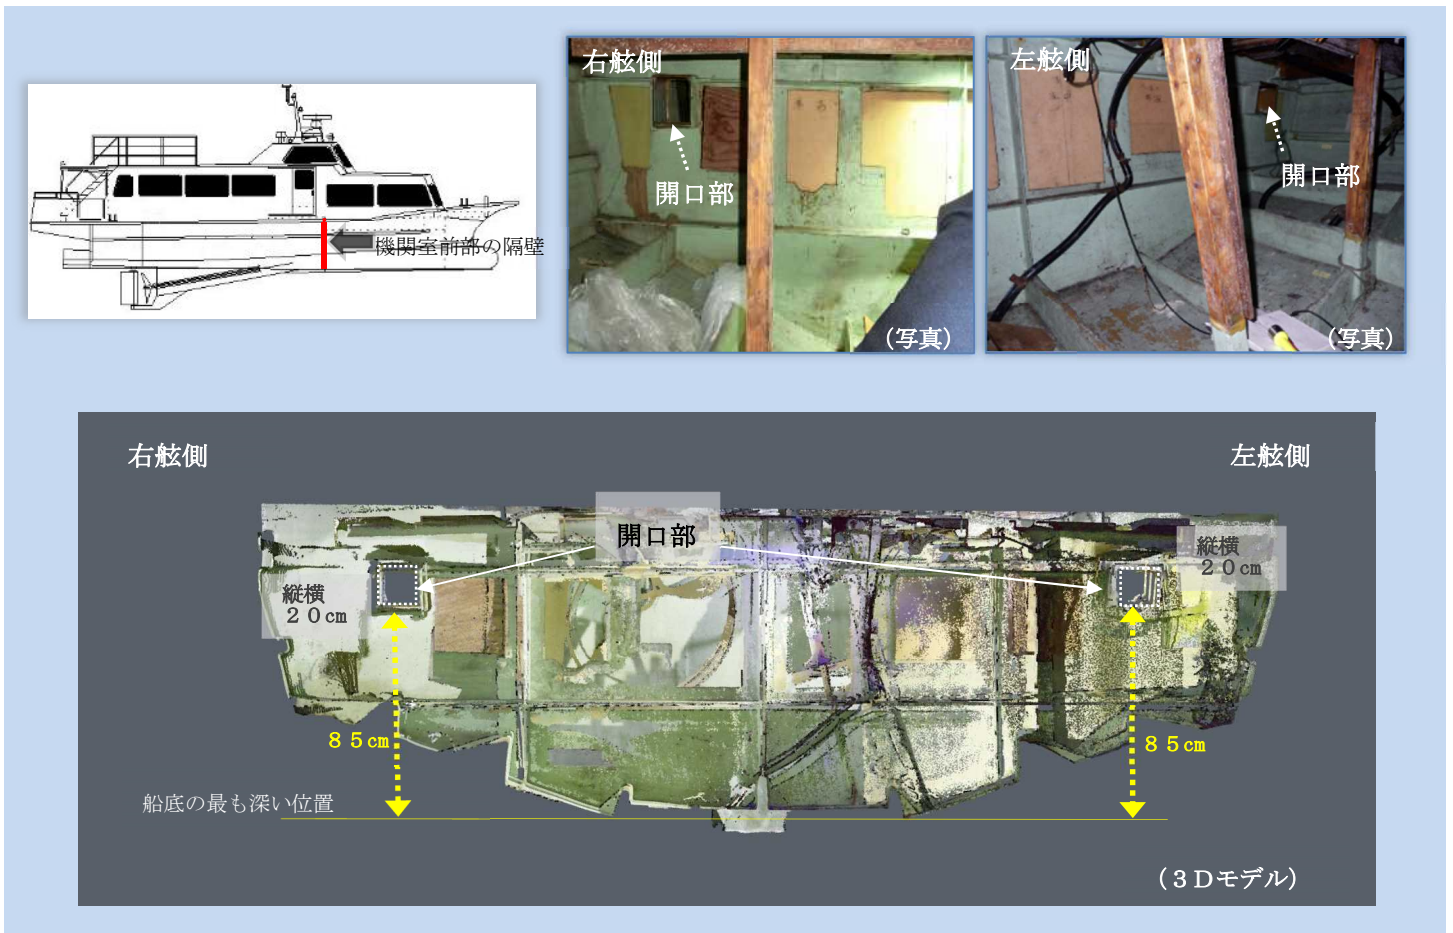
図22-2 倉庫区画から見た機関室との間の隔壁

倉庫区画と機関室との間の隔壁には、右舷側及び左舷側にそれぞれ約20cm四方の開口部があり、開口部最下端の高さは船底から85cmである。このほかにベニヤ板が貼られていた箇所が7か所あった。

KAZUⅢ元船長及び本船前船長の口述によれば、令和2年及び令和3年の時点では、右舷側及び左舷側の2か所の開口部についても、ベニヤ板等で塞がれていたとのことである。(図22-2参照)

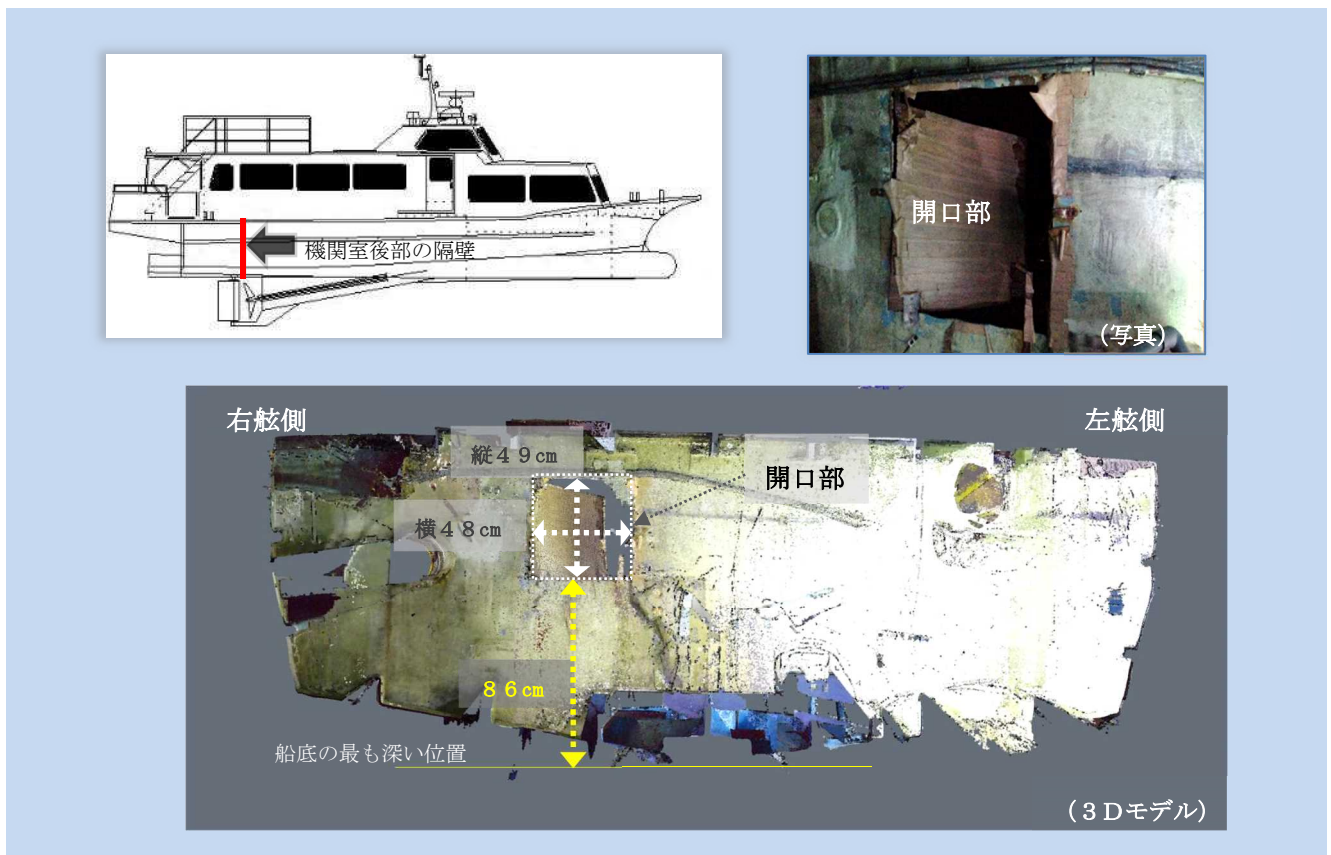
図22-3 機関室から見た舵機室との間の隔壁

KAZUⅢ元船長の口述によれば、この開口部は、平成27年4月に2基2軸の構造を1基1軸にする改造工事をした際、通路として設けたものである。(図22-3参照)

また、本船前船長の口述によれば、令和3年6月のJCIによる定期検査において、機関室内の自動拡散型消火器が作動したときに消火剤が他の区画に漏れて消火効果が低下しないよう、同開口部を塞ぐようにとの指摘を受けたので、本船船長がベニヤ板等で塞いでいたとのことである。

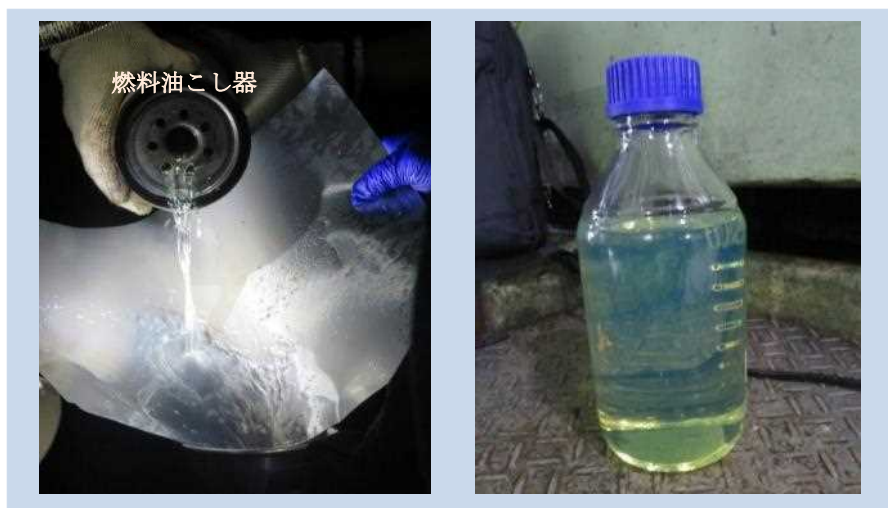
写真16 燃料油こし器から取り出した燃料油

燃料系への海水の流入の形跡を確認するために燃料油こし器を開放したところ、燃料油こし器内部は燃料油で満たされており、取り出した燃料油に水分の混入は確認されなかった。(写真16参照)

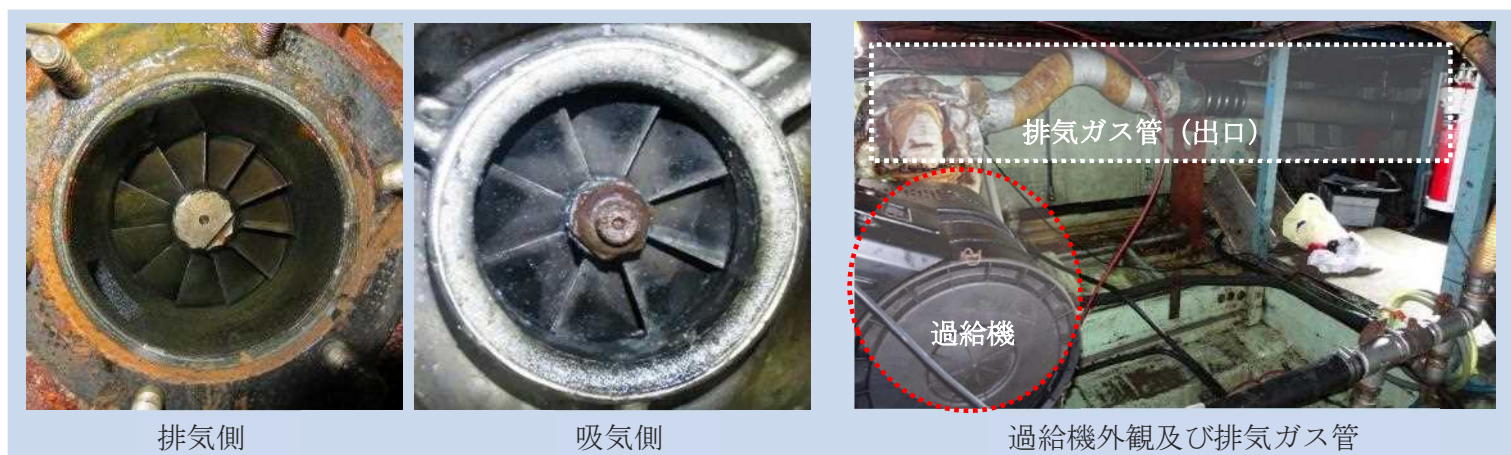
写真17 吸気系及び排気系

排気管内及び過給機内部を開放したところ、海水が残留していたが、過給機の排気ガスタービン及び圧縮機のいずれについても、運転中に吸気系及び排気系に海水が流入した場合に生じる内部構造物やケーシングの破損は見られなかった。また、過給機の排気ガスタービン（排気側）及び圧縮機（吸気側）は、船底の最も深い位置から約79cmの高さにあった。(写真17参照)

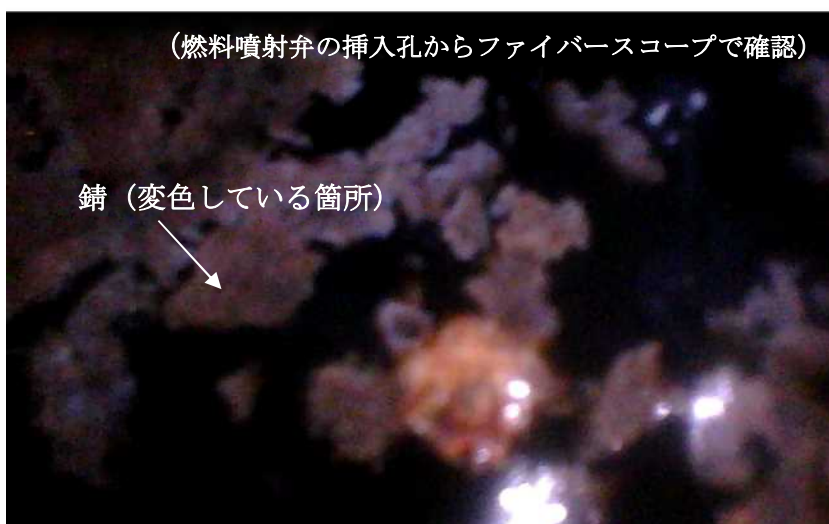
写真18 主機関シリンダ内部

燃料噴射弁の挿入孔から燃焼室内を確認したところ、燃焼室内にも海水が残留しており、ピストン頂部には錆が確認された。しかし、全てのシリンダについてピストン頂部の位置を計測したところ、ピストン頂部の位置は全て正常であり、ピストン及び連接棒の曲損や折損などは生じていなかった。

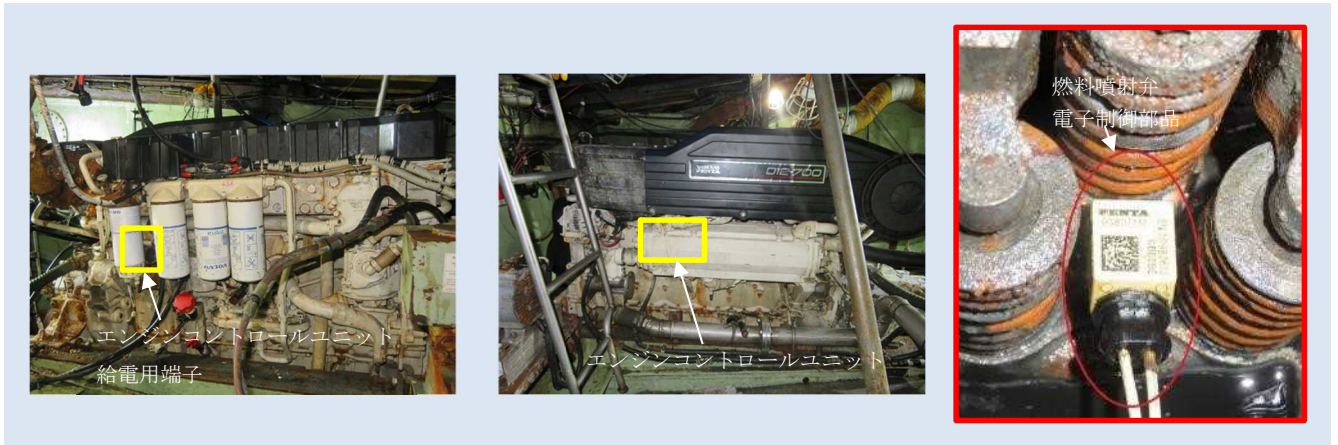
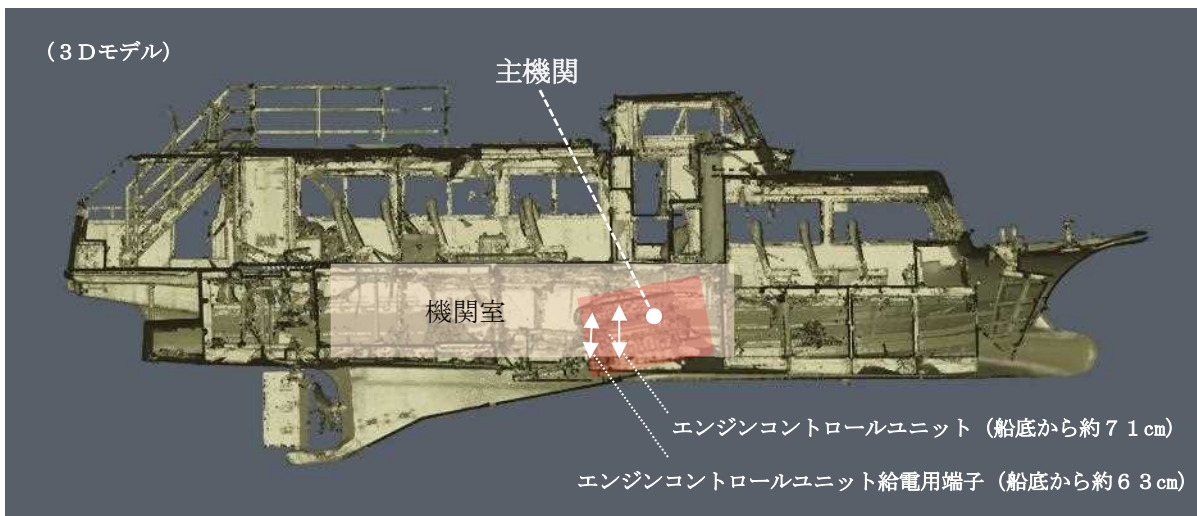
主機関の運転継続のために必要不可欠な電子部品のうち、燃料噴射のための信号を出すエンジンコントロールユニット及びエンジンコントロールユニットへの給電用端子は、最も船底に近い場所に位置しており、それぞれ船底の最も深い位置から約71cm、約63cmの高さにあった。これらの部品は水密構造ではなく、浸水により水没すれば、燃焼室に燃料が噴射されなくなり、主機関停止に至る構造となっていた。(写真19及び図23 参照)

写真19 電子制御系部品の配置と燃料噴射装置

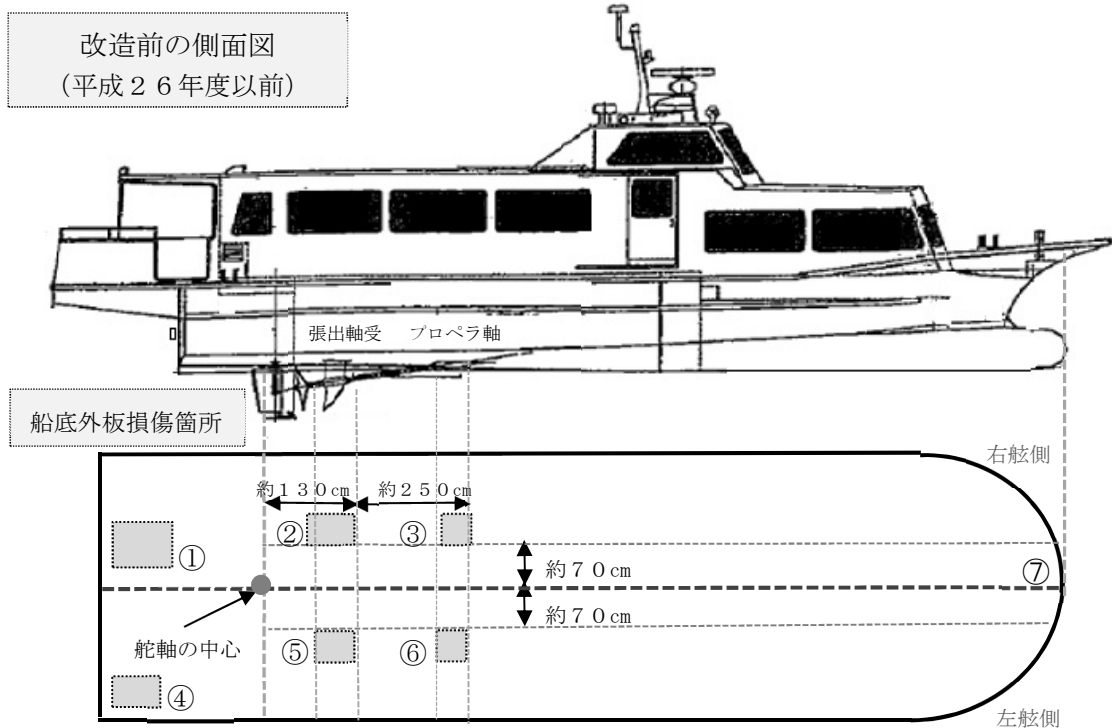
図25 船底外板損傷箇所（改造前（2基2軸）の状態との比較）

船体調査の結果によれば、船体中央部より後方の船底外板において右舷側3か所（図25の①②③）及び左舷側3か所（同④⑤⑥）に破口があったほか、バルバスバウ下部にFRP表面の剥離（同⑦）が見られた。

船底外板の損傷箇所のうち4か所（図25の②③⑤⑥）は、このとき貫通部を塞いだ箇所と同位置にあり、いずれも内部は二重底構造になっていて、破口は船内側とは通じていなかった。（図25、写真20及び図26 参照）

船尾船底の損傷箇所（図25の①④）は、平成27年4月に舵機室の後方に改造して取り付け付けた付帯構造物<sup>\*18</sup>の一部であり、破口の内部は空洞になっており、船体内部までは繋がっていなかった。同構造物とは別区画となる舵機室側に大きな損傷はなかった。

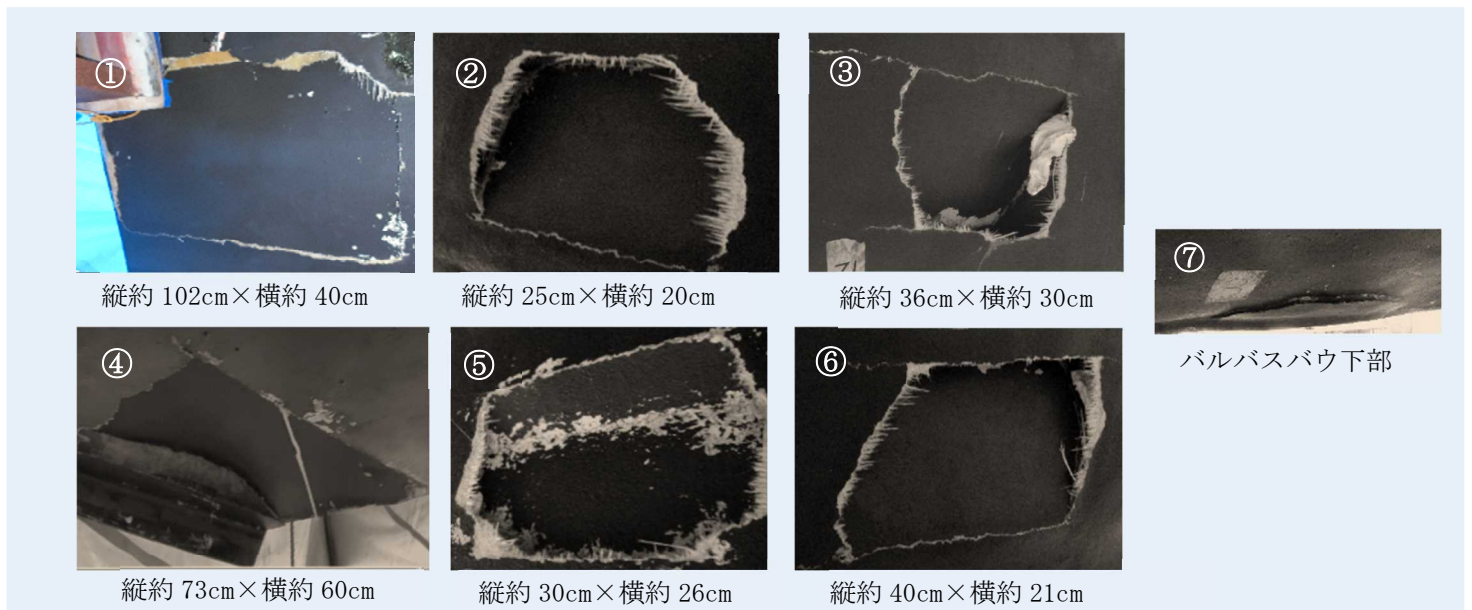
写真20 船底外板損傷箇所

また、バルバスバウは、建造後に船首船底外板に<sup>あと</sup>後から取り付けられたものであり、下部にFRP表面の剥離を確認したが、船体内部に通じる損傷ではなかった。なお、KAZUⅢ甲板員の口述によれば、バルバスバウの内部に水が溜まり、本船を上架したときに大量の水が出たことがあり、令和4年の春ごろも上架している本船のバルバスバウから水が垂れていたため、本船船長に対し、令和4年の秋に上架する際には必ず直した方がよいと助言したとのことである。

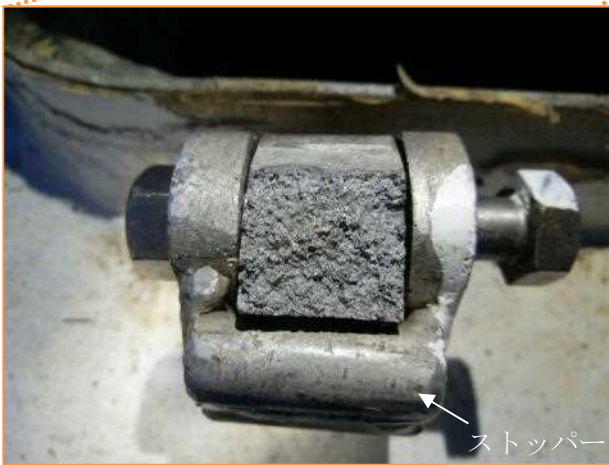
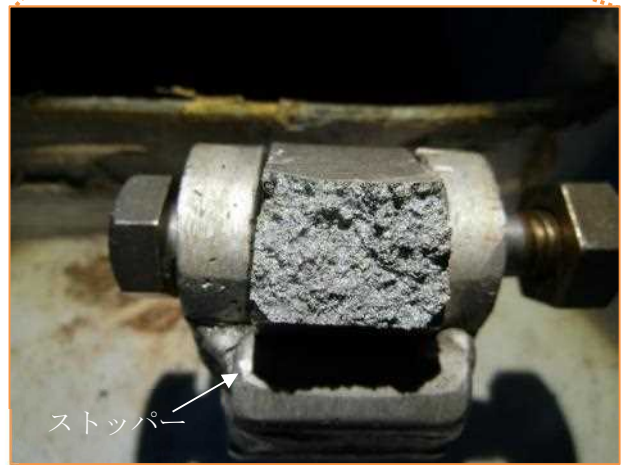
船体調査の結果によれば、船首甲板部ハッチ蓋は、パッキンと共に外れ、所在不明となっていた。ハッチ蓋は、アルミ合金製であり、取付部のヒンジが脆性破壊<sup>ぜいせい</sup>\*19により折損し、折れた根元のみが左右ともハッチコーミングに付いて残っていた。

写真 2 1 船首甲板部ハッチ及びハッチ蓋のヒンジが折損

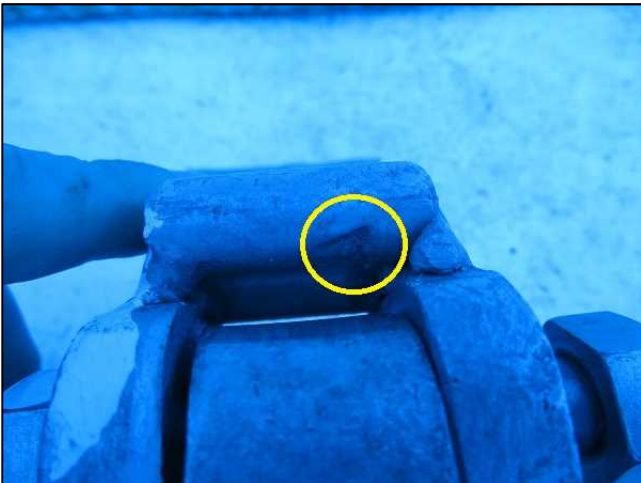
制限するためのストッパーがあり、ヒンジとの衝突により、右舷側のストッパーにはクラックが、左舷側のストッパーには衝突跡が、それぞれ確認できた。(写真22及び写真23 参照)

写真 2 2 左舷側ストッパーに衝突跡

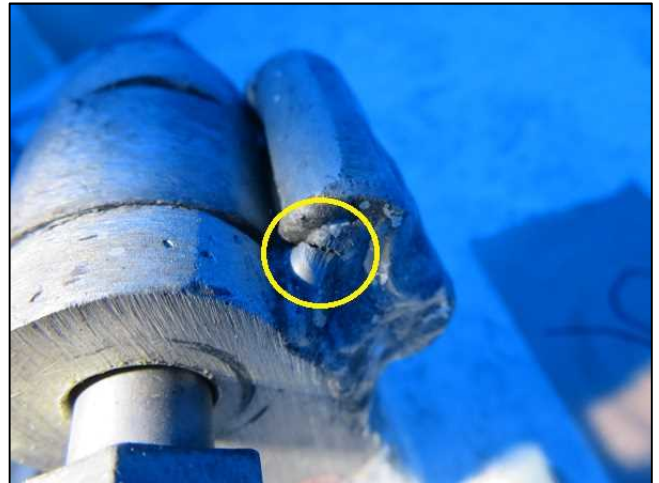
写真 2 3 右舷側ストッパーにクラック

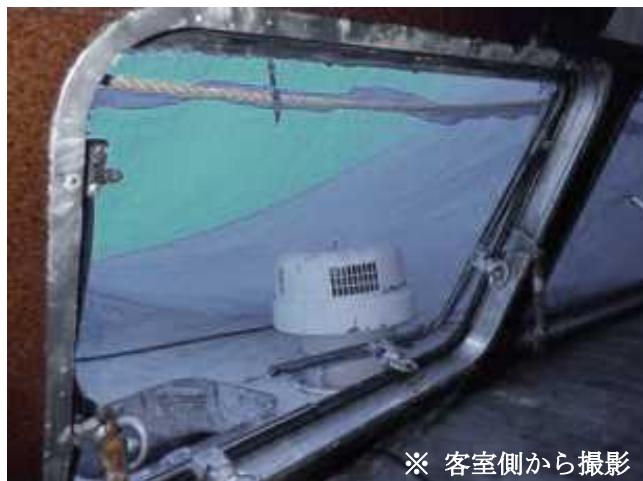
船体調査の結果によれば、前部客室前面中央のガラス窓は割れており、また、‘カシュニの滝付近海域で海底に着底した状態の本船を引き揚げる前にROVにより撮影された映像’（以下「ROV映像」という。）においても、同ガラス窓が引揚げ前に既に割れていたことが確認された。（写真24参照）

写真24 前部客室前面中央のガラス窓

同窓のガラスの割れた破片は、客室内及び船首区画内部に落ちていた。

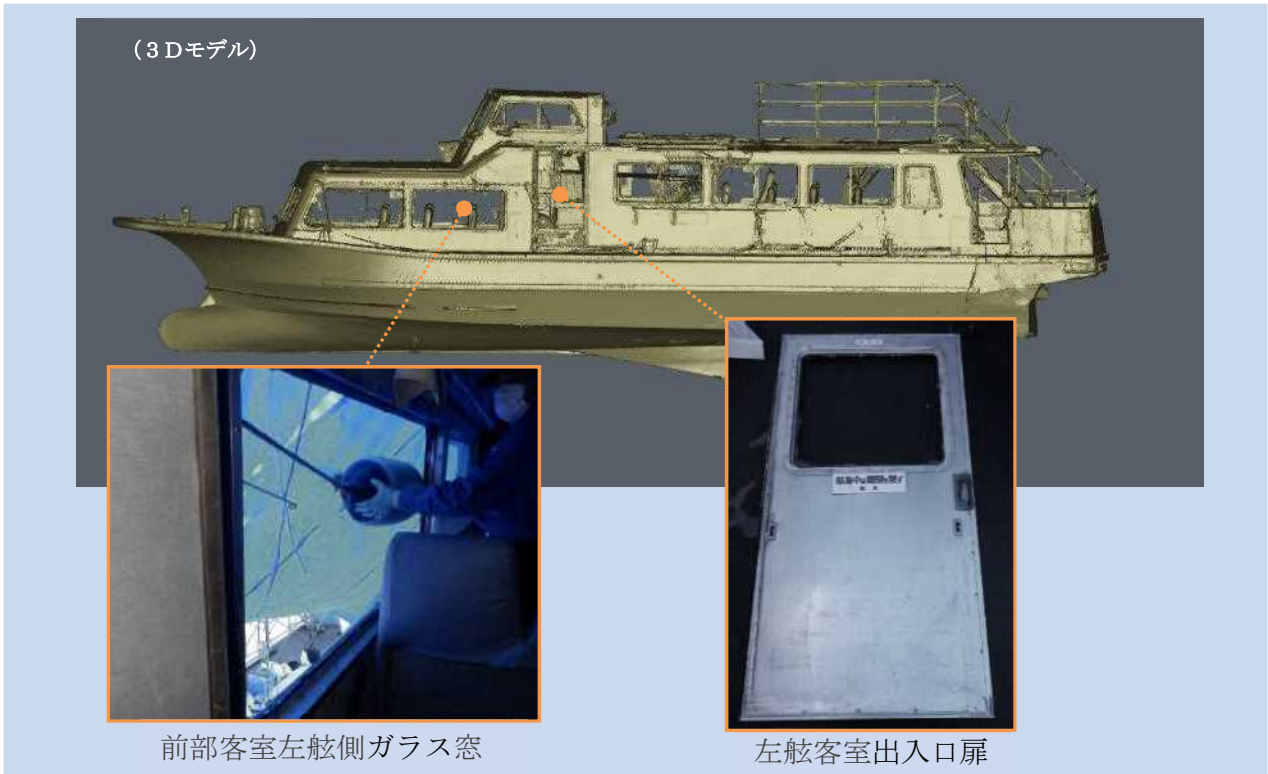
図28 上甲板上の客室窓等

船体調査の結果並びにROV映像及び船体引揚げ作業を行った担当者の口述によれば、上甲板上では、前部客室左舷側ガラス窓が割れ、左舷客室出入口扉が外れていた。(図28参照)

なお、左舷客室出入口扉は、船体発見位置の南方約100mの海底で発見された。

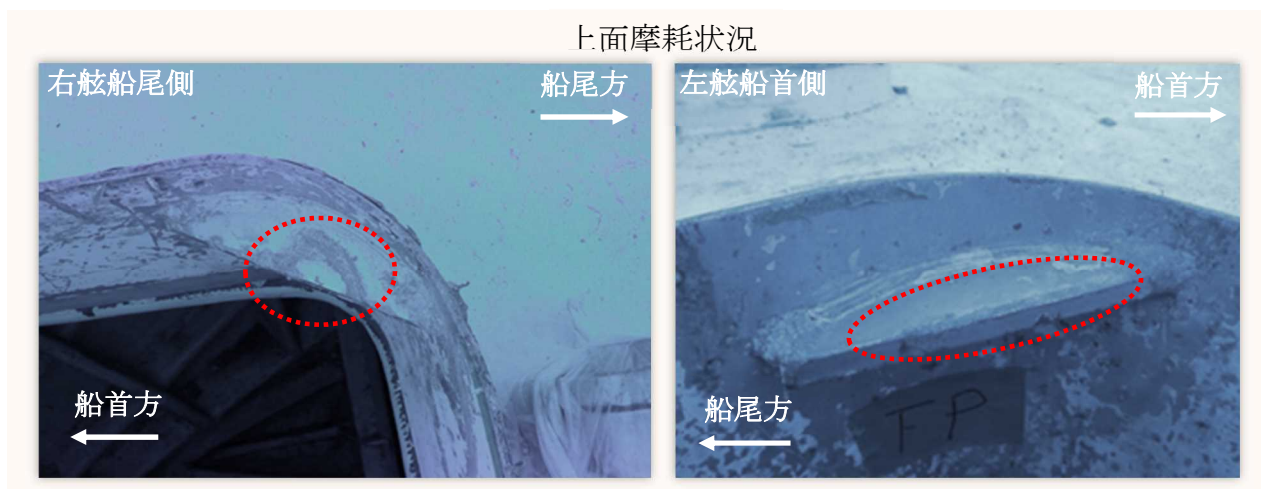
- (1) 船体調査の結果によれば、本船の船首甲板部ハッチのハッチコーミングの内側四隅には、‘ハッチ蓋のクリップを受けるためのプレート’（以下「クリップ止め部」という。）が溶接されている。クリップ止め部は、片側が浅く片側が深くなっており、ハッチ蓋の内側で、浅い側でプレートの下に軽く引っ掛かったクリップのツメが、クリップのハンドルを回すことにより回転し、深い側で閉まるようになっていた。（2.8.2 図27参照）
- (2) クリップ止め部の摩耗状況を上面及び下面から観察したところ、右舷船尾側及び左舷船首側のクリップ止め部については、上面に削れた跡を確認した。（写真25参照）

写真25 船首甲板部ハッチのクリップ止め部の摩耗状況

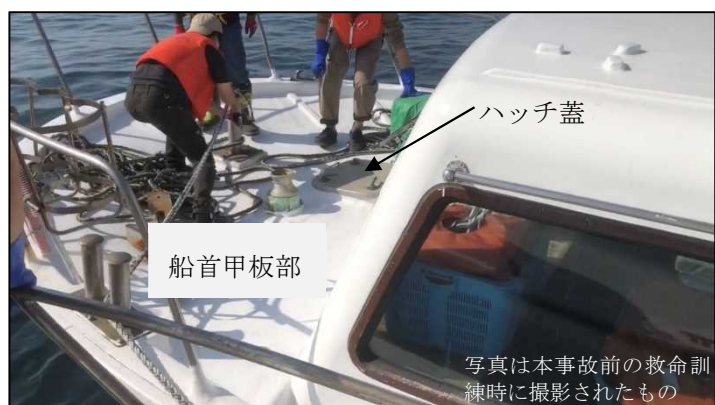
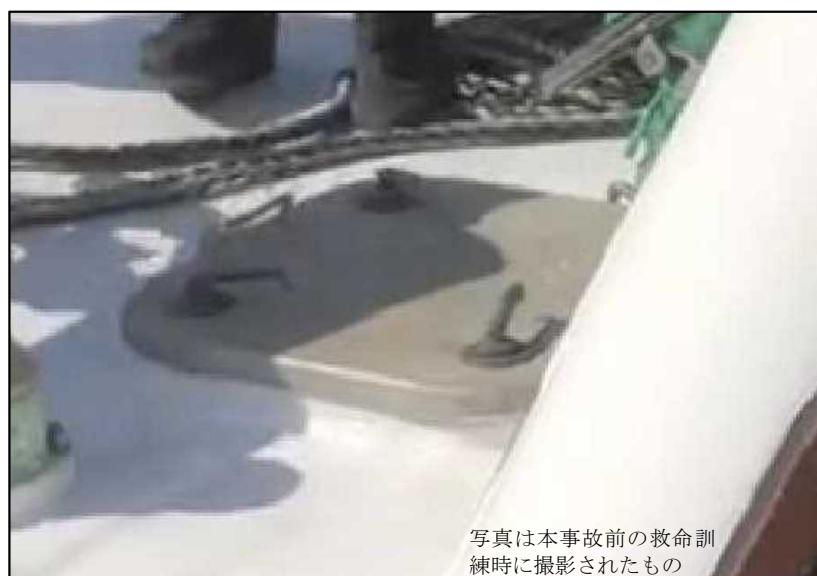
- (1) 本事故前の救命訓練に参加した同業他社の従業員の1人（以下「同業他社社員C」という。）は、本船船長が本事故前の救命訓練において本船の船首甲板部ハッチ蓋を開閉した際には、船首側の二つのクリップが、確実には固定できない状態であったと口述している。（写真26及び写真27参照）

写真 2 6 船首甲板部ハッチ

写真 2 7 船首甲板部ハッチ蓋 (拡大)
