第5 プレジャーボートが遊泳者等を死傷させた事件

1 海難発生の状況

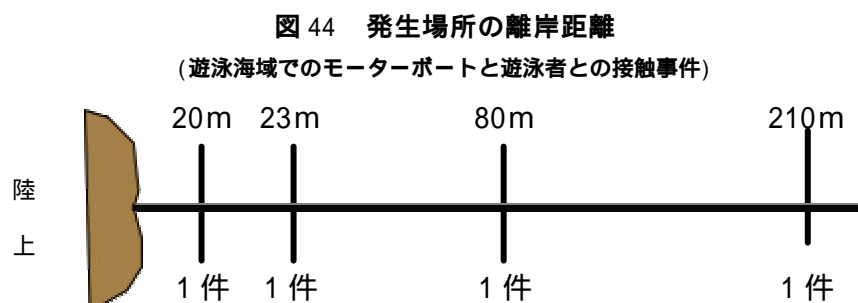
発生場所の離岸距離の状況は、遊泳者等との接触3件が、20m、23m及び80mとなっており、潜水遊泳者(シュノーケリング)との接触が210mとなっている。

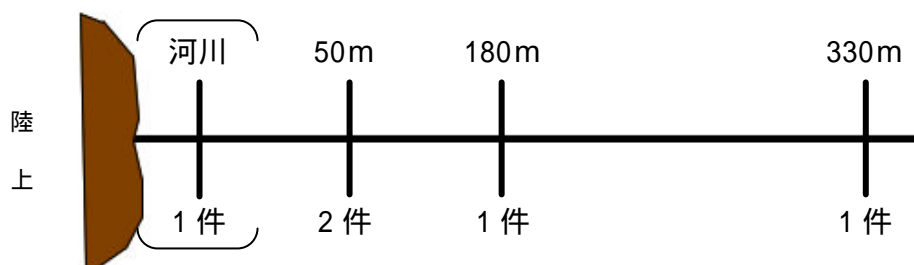
図 45 発生場所の離岸距離
(遊泳海域での水上オートバイと遊泳者との接触事件)

発生場所の離岸距離の状況は、遊泳者との接触 4 件が、50m2 件、180m1 件、330m1 件で、潮干狩者との接触 1 件が河川となっている。

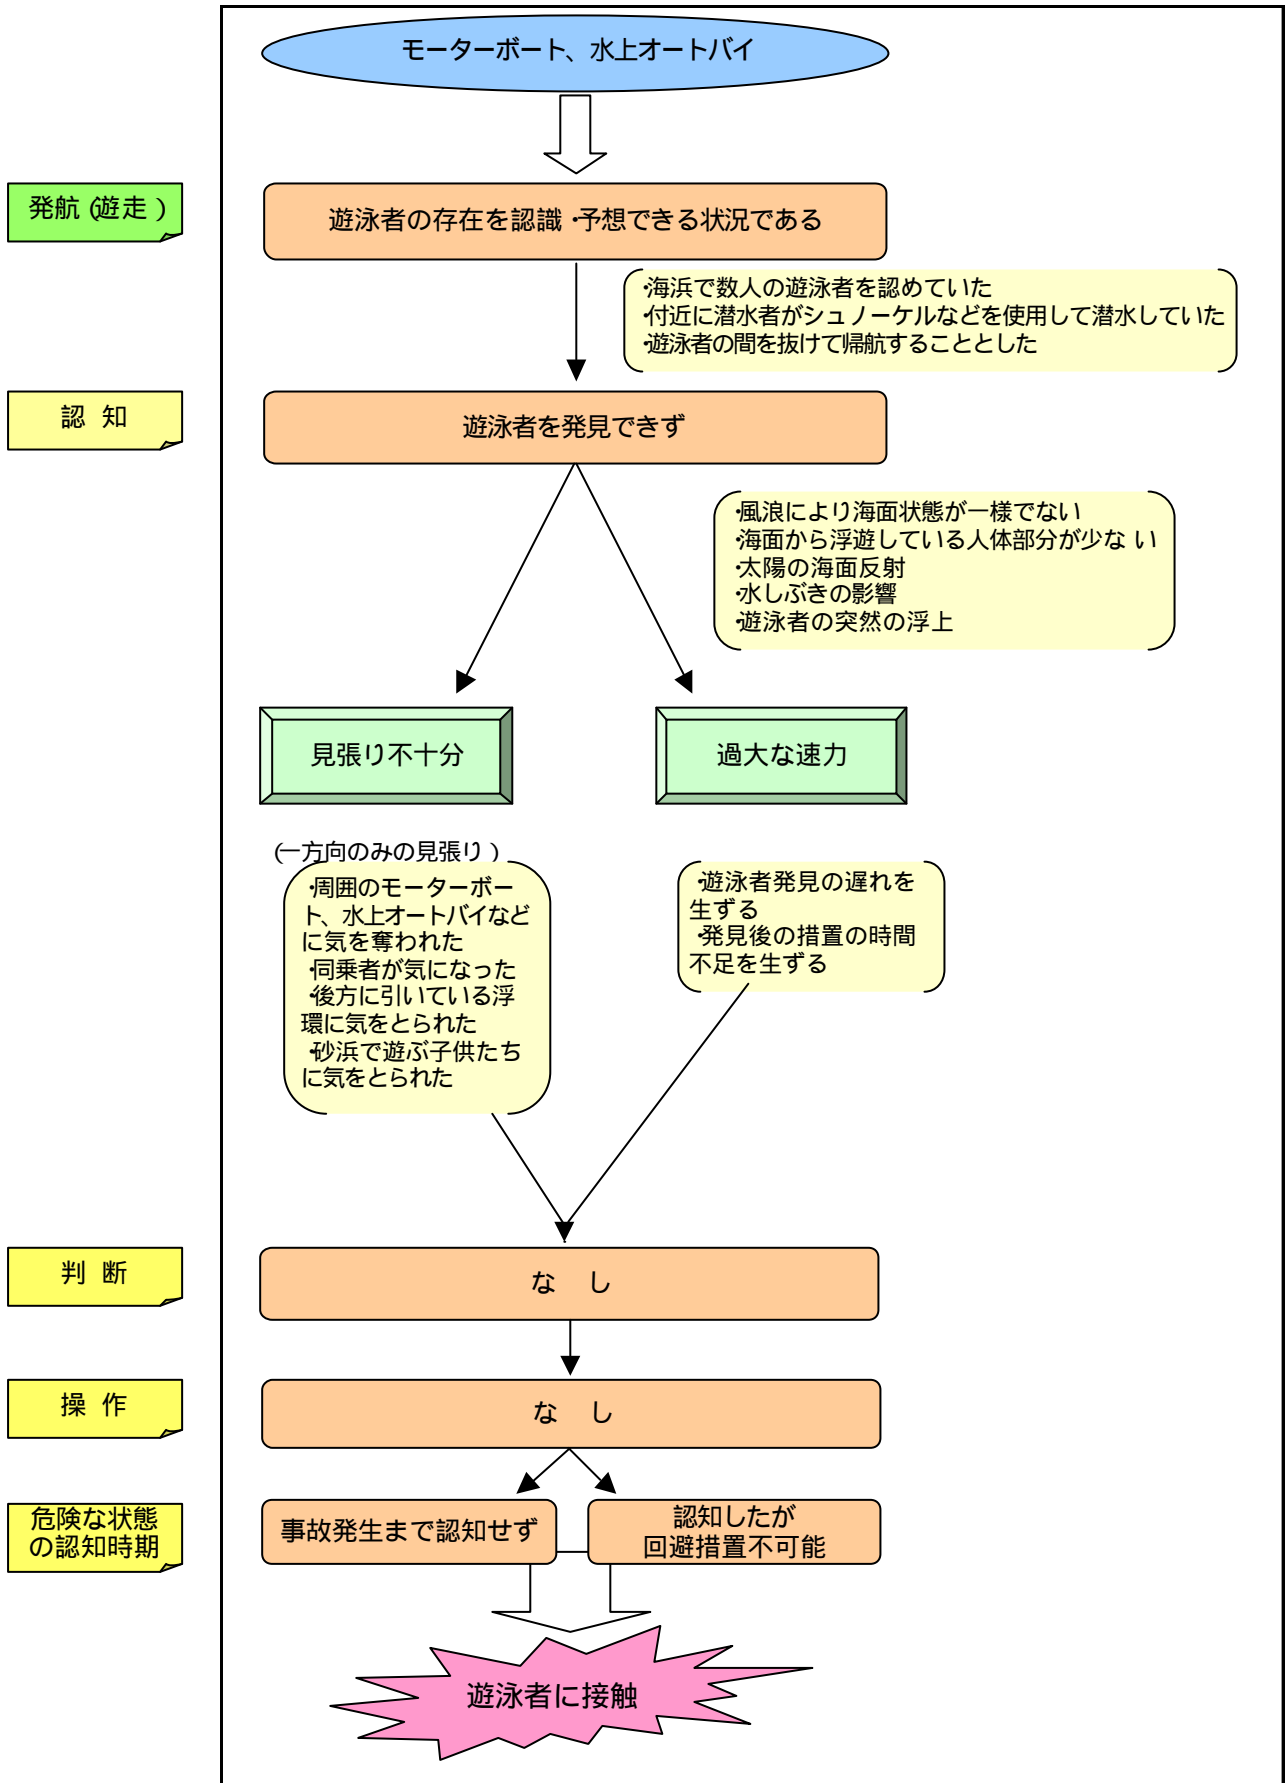
プレジャーボートが遊泳者等を死傷させた事件のメカニズム

遊泳者が海水浴場やその付近の海域を航走中のモーターボート、水上オートバイと接触して死傷する海難の特徴をみると、まずこれらのプレジャーボートは、遊泳者の存在を認識又は存在を予想できる状況で航行していたということが挙げられる。このような状況下にあるということは、遊泳者が突然に浮上したり、海面の状態によっては遊泳者を識別できないなど、接触の危険が非常に高い海域・水域を航行していることを十分認識すべき状況下にあったことを意味している。

しかるに、事件を引き起こしたモーターボート、水上オートバイの船長は、周囲の遊泳者等以外のもの(水上オートバイ等の船舶、海岸、鳥等)の存在に気を奪われ、嚴重な見張りをせず、かつ、速力を低下させたとしても一般船舶からみれば相当な高速力というべき速力で航行し、海難直前においても回避措置を取る余裕がなく遊泳者等との接触海難を起こしている。

船職員法の一部改正により危険操縦の禁止が明確化されたことを踏まえ、こうした海域・水域においては「超低速運航」、「厳重な見張り」といった必要な海難防止行為の徹底に向けて、より一層の指導教育を図っていくことが必要である。
