第2編 分析結果

1 GPSの性能の理解不十分

1.1 GPSプロッターの地形図の理解不十分

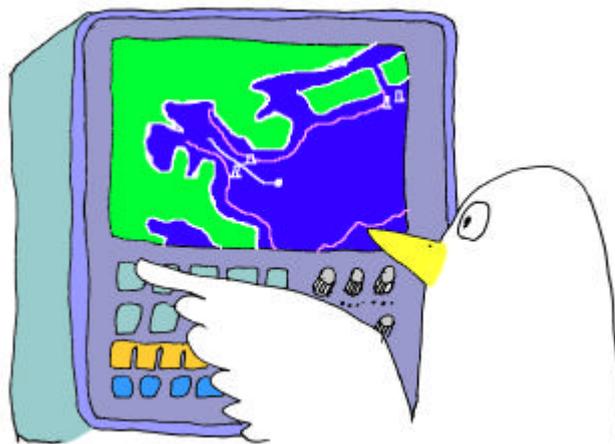
船長(一級小型船舶操縦士)は養殖用稚魚を運搬して関門海峡を通過するに当たり、GPSプロッターに表示される海岸線データの拡大画面には同海峡内の防波堤や灯浮標などが入力されているので、海図代わりにこれを使用すれば大丈夫と思い、海図等を船内に備えないまま発航し、関門海峡西部に至り、GPSプロッター上の拡大画面には未だ洞海湾口の南側しか表示されていない状態のまま、同画面を灯浮標や防波堤などが表示されない関門海峡全体を示す縮小画面に切り替え、前路の灯浮標や他船に気をとられてレーダーの監視も行わないまま、10ノットの速力で進行中、洞海湾口防波堤南面に衝突した。

水路調査不十分

狭水道等の航行に際してGPSプロッターを利用する場合は、多くの情報が表示されるよう、GPSプロッターを適切な大尺度画面とし、当該海域を拡大表示させて使用すべきである。

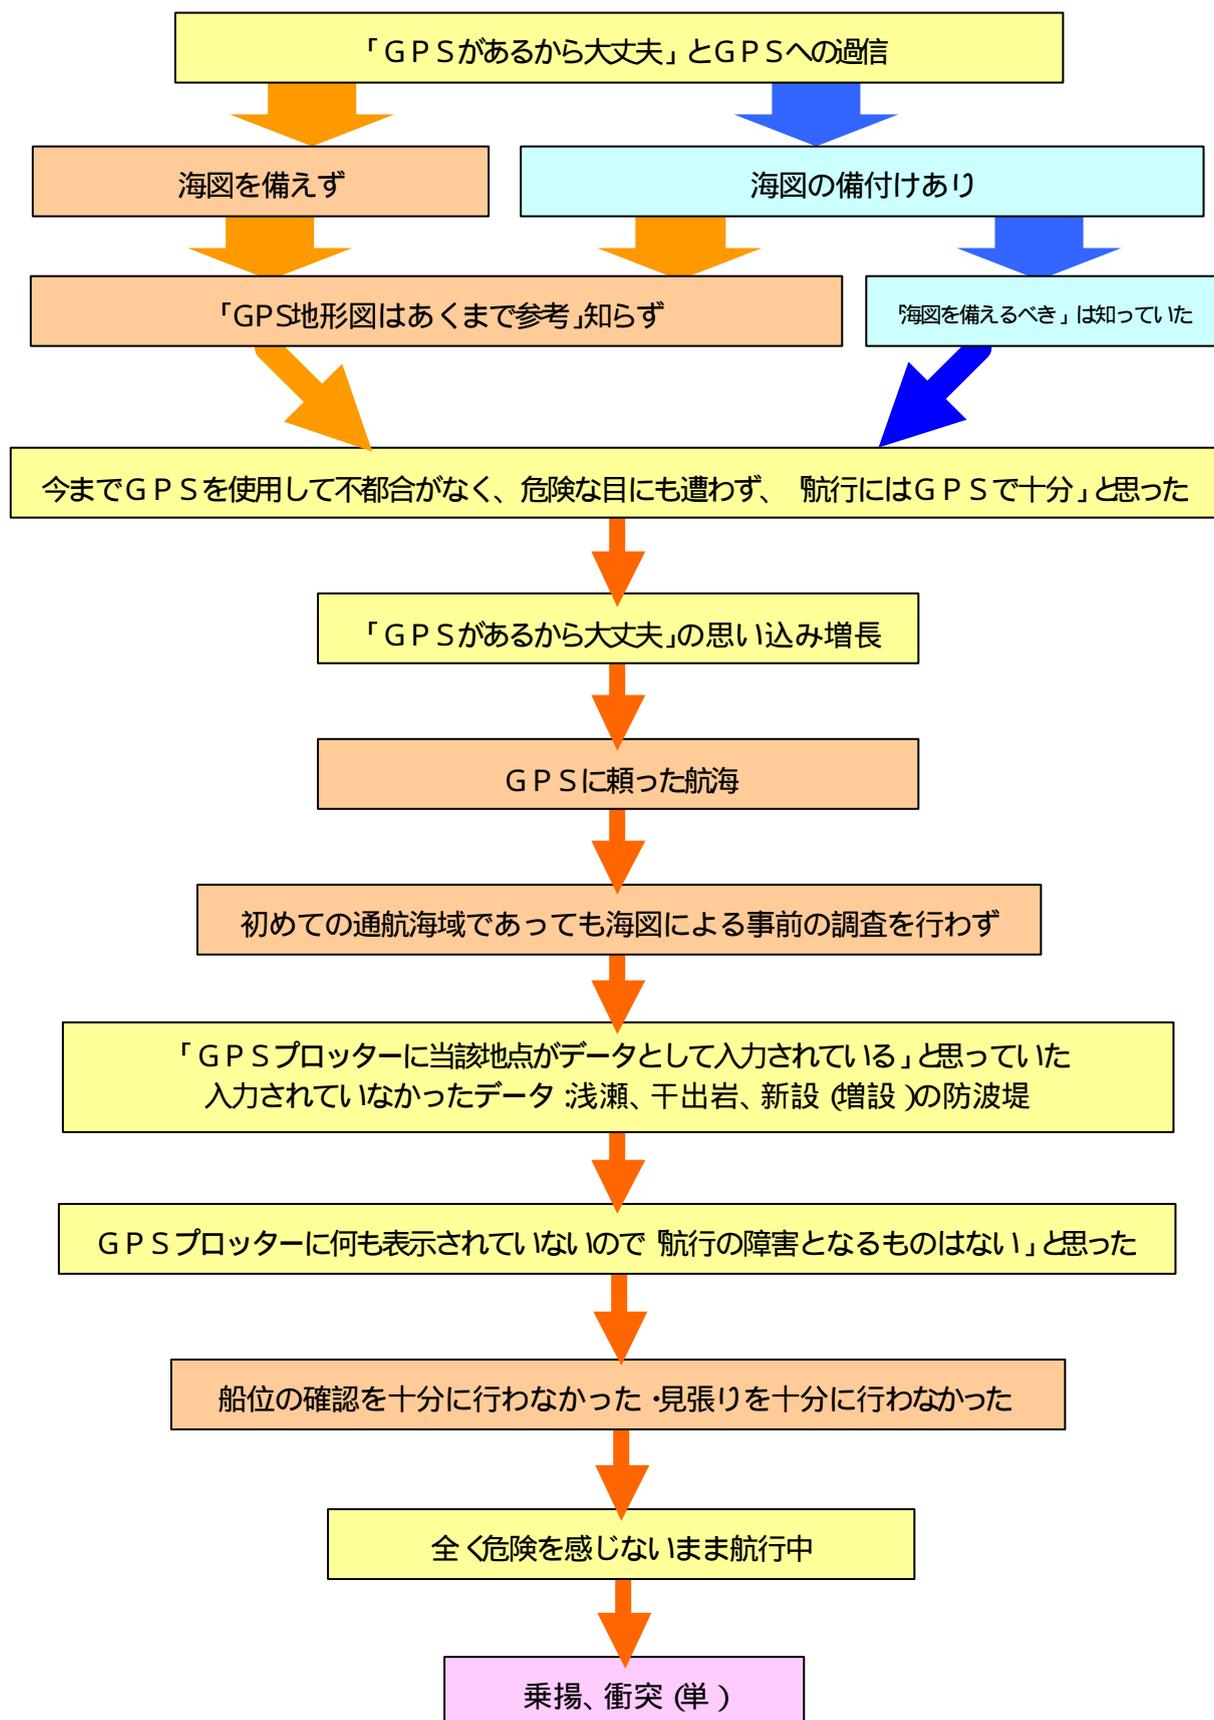
「GPSプロッターの地形図の理解不十分」海難発生に至る経緯

GPSプロッターの地形図の理解不十分の内容は、以下のとおりであり、障害物の存在そのものを知らず、また、GPSプロッターにその障害物が表示されないことも知らなかったものが多い。

乗揚及び衝突(単)14隻の原因は、「水路調査不十分」13隻、「船位不確認」1隻となっており、いずれも表示される地形図は、海図と同等の情報をもっているものとの思い込みから、「GPSがあるので大丈夫と思った。」「GPSに頼って航行していた。」ことがその要因となっている。

GPSプロッターの地形図は、あくまで参考として、航海には必ず海図を使用すること

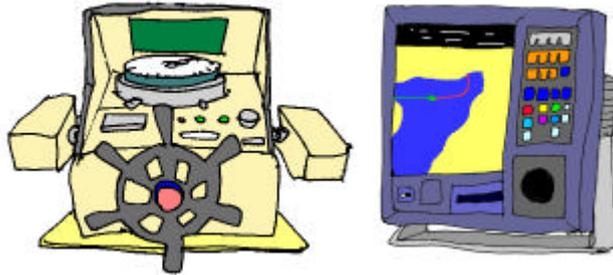
船長(一級小型船舶操縦士)は、操業の目的で漁場に向かい、GPSプロッターに入力してある次の転針目標への方位線が、同プロッター上に239と表示されていたので、自動操舵の針路設定ノブを磁気コンパスの239度に設定したところ、偏差及び自差により針路が利尻島鷺泊港に向首する229度に定められ、その後、眠気を催し、いつしか居眠りに陥り、11ノットの速力で利尻島鷺泊港の東外防波堤に向首進行したまま、同防波堤の消波ブロックに衝突した。

「居眠り運航防止措置不十分」が直接の原因であるが、GPSプロッターに表示された針路線(真針路)と磁針路の違いを考慮しなかったことも大きな要因となっている。

GPSプロッターに表示された針路線は真針路で表示されるので、針路線から読み取った数値を磁気式自動操舵に設定する場合には、自差及び偏差を補正する必要があり、画面上の「方位」がどのような表示であるかを確認しておく必要がある。

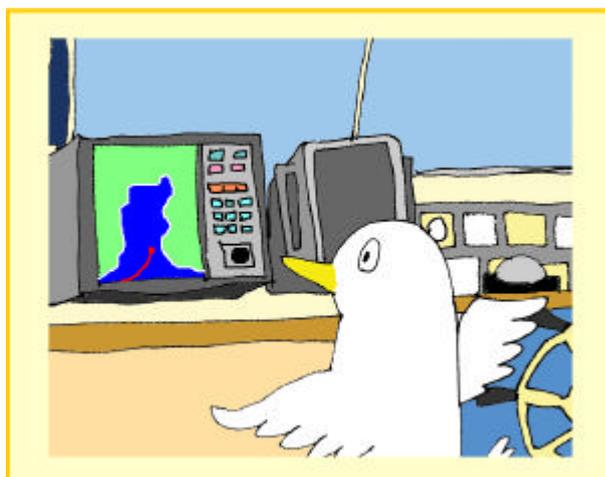
船長(日本人)は、ニュージーランドから大韓民国仁川港に向かい、東京都沖ノ鳥島を左舷方に10海里離して航過する予定で進行し、GPSによる船位の軌跡と針路線とを比較して折からの東北東風と西流とにより左方に約7度圧流されながら進行しているのを認めたものの、当直者がGPSの船位によって適宜針路を調整すると思い、沖ノ鳥島は確認がかなり困難であることを知っていたが、同島に近づいたときの報告時機を具体的に指示しないまま降橋した。

載されていないことを知り、交替後、海図に記入したGPSによる船位の不連続性にやや不安を感じたものの船長に報告せず、GPSだけを頼り、レーダーを用いて十分な船位の確認を行わないまま進行し、ようやくレーダーを作動させて監視を始めところ、予定針路より左方に圧流されて船首方となった沖ノ鳥島の映像を認めたが、同島南側の環礁に乗り揚げた。

船位不確認

船位を求める場合は、GPSだけに頼ることなく、陸上物標、レーダーなどあらゆる手段を用いることが必要である。特にGPSで求めた船位が不連続となる場合やGPSの受信状態が不調と思われる場合には、他の手段によって求めた船位と比較して、GPSの表示する船位の確かさを確認する必要がある。

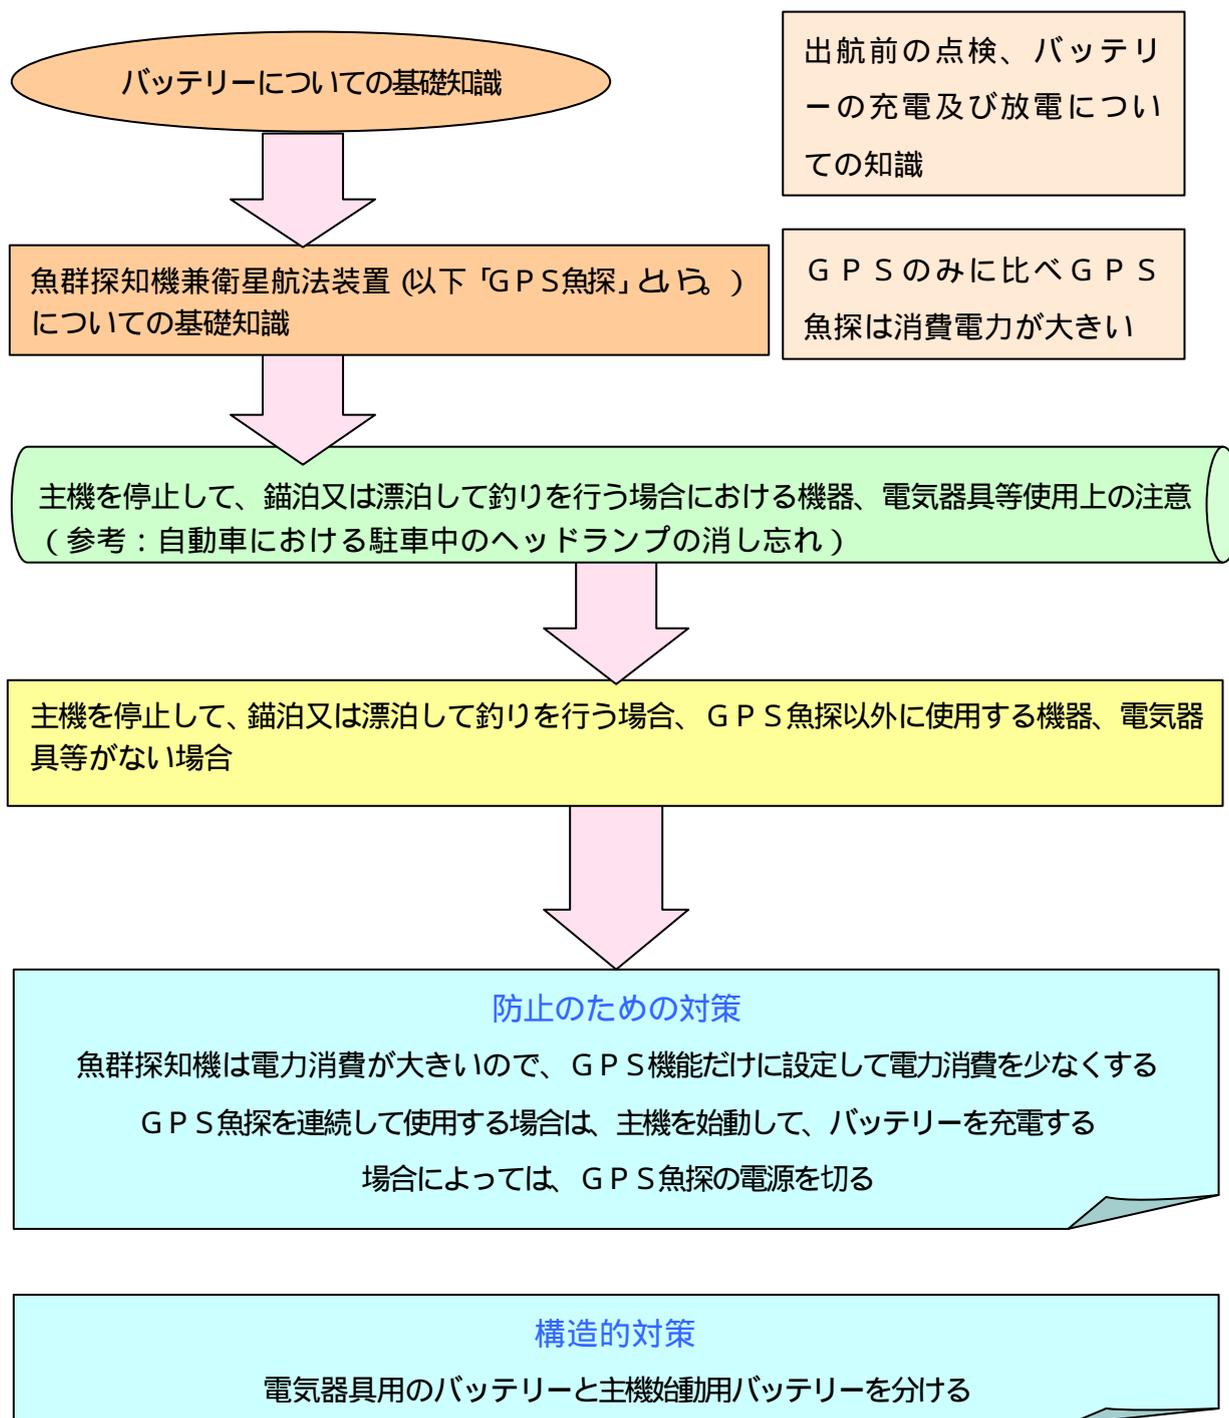
事例 - 13 運航障害に至る経緯

船長（四級小型船舶操縦士）は、マリクラブの所有船で釣り場に向かい、発航したときGPS魚探のスイッチを入れ、釣り場に至って主機を停止し再び始動して潮上りする釣りを繰り返し、それまで主機の始動が容易にできていたことから、主機停止中にGPS魚探で魚群探知を行っても大丈夫と思い、主機停止中の蓄電池の放電に対して配慮をしないままGPS魚探の使用を続け、蓄電池の過放電で主機が始動不能になり、航行不能となった。

蓄電池の放電に対する配慮不十分

魚群探知機兼用型GPSプロッターは、単体のGPSに比べて消費電力が多い事を念頭に置く必要があり、特に、機関を停止してバッテリーのみを使用して釣りをを行う場合に注意すべきである。

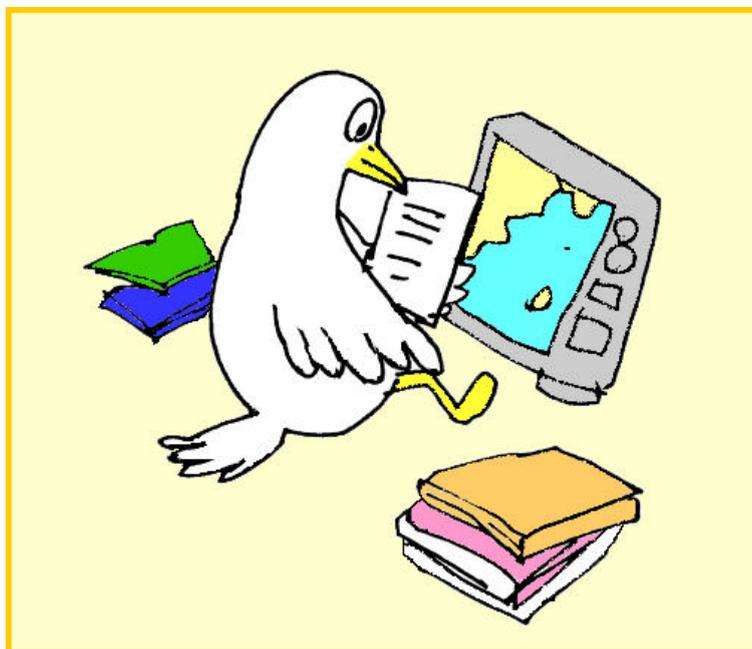
漁船には、レーダーを装備しておらず、船長（一級小型船舶操縦士）は、平素、視界が制限された時には、GPSプロッターの画面を見て転針していた。船長は、昆布採取作業を終えて床潭漁港への帰途に就き、間もなく濃霧となり、肉眼による船位の確認ができない状況となった際、GPSプロッター画面上の岸線を見れば船位が確認できるものと思っていたが、GPSプロッターに床潭漁港に向かう途中に存在する干出岩と近くに設置された標識浮子の位置を前もって入力していなかったため、同画面を一見しただけで、標識浮子を航過したものと推測して漁港に向けて針路を転じ、干出岩に向首したことに気付かないまま7ノットの速力で進行中、同干出岩に乗り揚げた。

船位不確認

存在を知った暗礁等でGPSの地形図に表示されていないものについては、海図で正確な位置を確認し、あらかじめGPSプロッターに入力しておく必要がある。このためには、当然のことながら、GPSプロッターへ任意の地点を入力する操作方法を知っておく必要がある。GPSを有効に利用するために、GPSの操作に精通しておくことが大切である。
