第2 台風海難の事例

事例目次 ～絵で見る裁決～

青函連絡船の遭難と海難原因の究明

Case1 旅客を乗せたまま避泊中の旅客船が走錨して防波堤に衝突

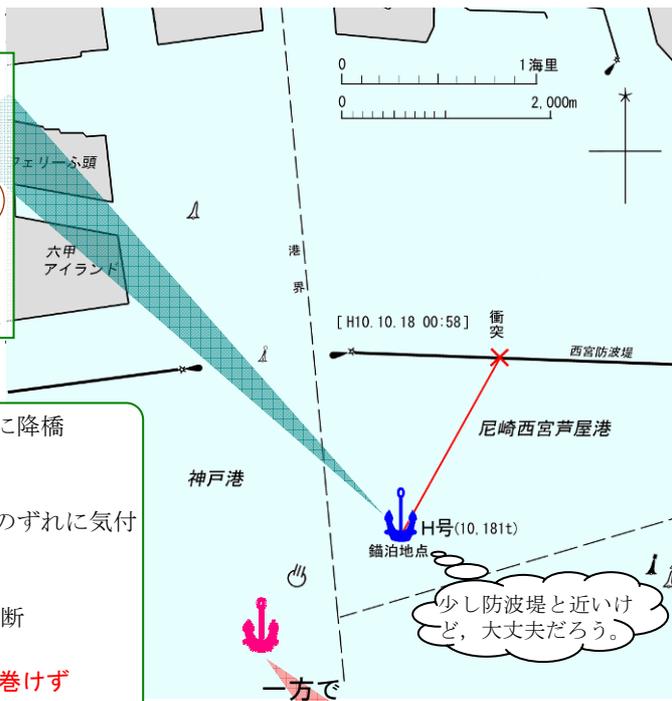
18日00:00 守錨当直者に具体的な指示をせずに降橋
 00:20 風速15m/s 船長に報告せず
00:21 走錨開始
 00:25 風速20m/s 当直者はレーダーで船位のずれに気付いたが、振れ回りと判断して報告せず
 00:30 風速30m/s
 風の音で船長が昇橋→すでに走錨中と判断
 00:35 揚錨用意、機関用意
00:40 揚錨を始めたが、錨鎖が極度に緊張して巻けず
00:58 圧流されて西宮防波堤に衝突

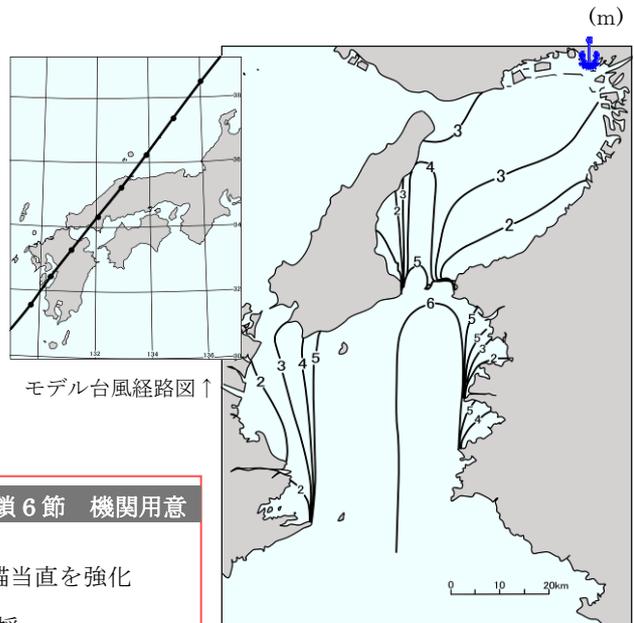
モデル台風の有義波高図

H号が走錨した時のうねりの波高は約3.5mであり、モデル台風では、H号の錨泊地点(↓)での波高は、図から約3mであることが読み取れ、実際の波高に近い値となっています。

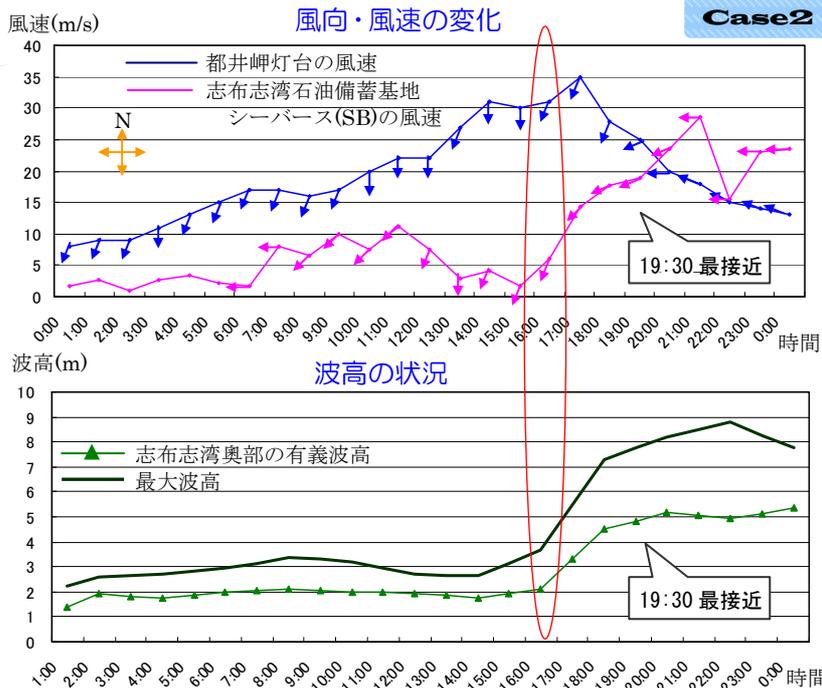
志布志湾における平成 14 年 7 月 25 日観測の風向風速, 波高の変化は右グラフのとおりです。

台風の最接近前において, 風向の変化とともに, 風が急に強くなっています。

また, 台風進路の右半円で発生した大きなうねりが, 風向の変化と時を同じくして湾内に侵入しています。

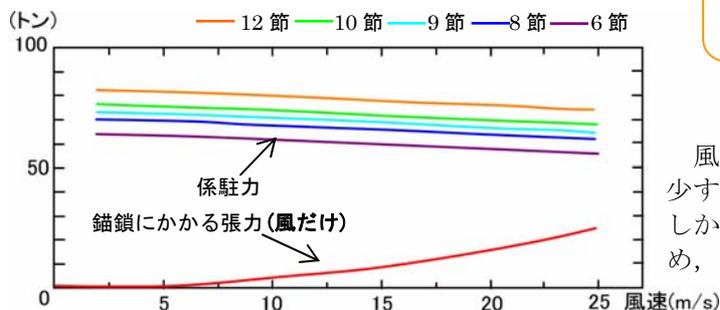
正面から風だけを受ける場合

風圧力の増加に伴って錨鎖の着底部分が減少するため, 錨鎖による係駐力は減少します。しかし, 全体の係駐力には十分余裕があるため, どの錨鎖長においても走錨しません。

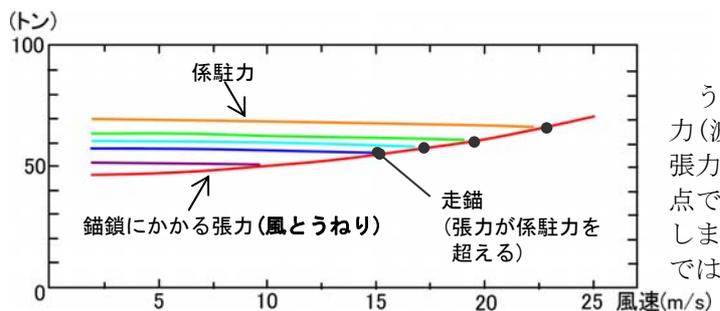
正面から風とうねりを受ける場合 (波高 5m, 波長 200m)

うねりが加わる場合は, 風圧力及び波漂流力(波が浮体を移動させる力)により, 錨鎖の張力が風速 10m/s で約 50 トンに達し, この時点で張力が錨鎖 6 節での係駐力を超えて走錨します。また, 風速 15m/s では錨鎖 8 節, 25m/s では 12 節でも走錨することになり, うねりの影響が大きいことがわかります。

- ◆ 台風の最接近前後における風向の変化に注意しましょう。また, 風に対する遮蔽物が少ない海上では, 平均風速の 1.5~2 倍の最大瞬間風速を見込んでおきましょう。
- ◆ うねりが高くなると走錨の危険性が著しく増大します。うねりの侵入が予想される錨地は避けましょう。また, ときおり有義波高の 1.5~2 倍の最大波高が出現することがあります。

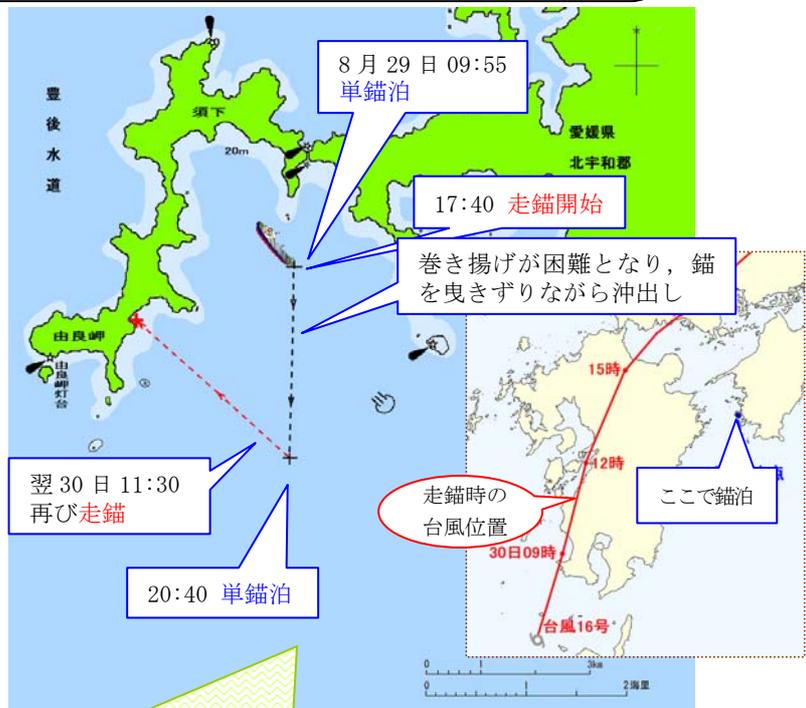
- 14:40 水深92mの地点で左舷錨・錨鎖6節半として単錨泊
- 17:00 風向が北東→南東に変化 風力8
南向きの湾口から波高7mの波浪が侵入
- 17:40 錨鎖を7節半としたが、走錨開始
- 20:00 外洋に避難するため揚錨開始
水深が深すぎることや、船体の動揺によって巻き揚げが困難
錨を曳きずりながら南方へ沖出し
- 20:40 水深76mの地点で左舷錨鎖8節として単錨泊 機関を使用して走錨防止
- 翌30日
- 11:30 その後も機関を使用して走錨防止に努めていたが、風力12と波高8mで走錨→乗揚 (4人が死亡・行方不明)

南東から南西にかけての風向に対しては、遮蔽となる陸地や島がないうえ、南からの波浪が侵入しやすい地形となっていた。

水深が適度な錨地でも、風が強くなって錨鎖が緊張したり、波浪により船体の動揺が激しくなってきたら、揚錨がなかなか難しいものです。湾口からの風の吹き込みや波浪の侵入が予想される場合は、早めに揚錨して風や波の影響が少ない海域に移動しましょう。

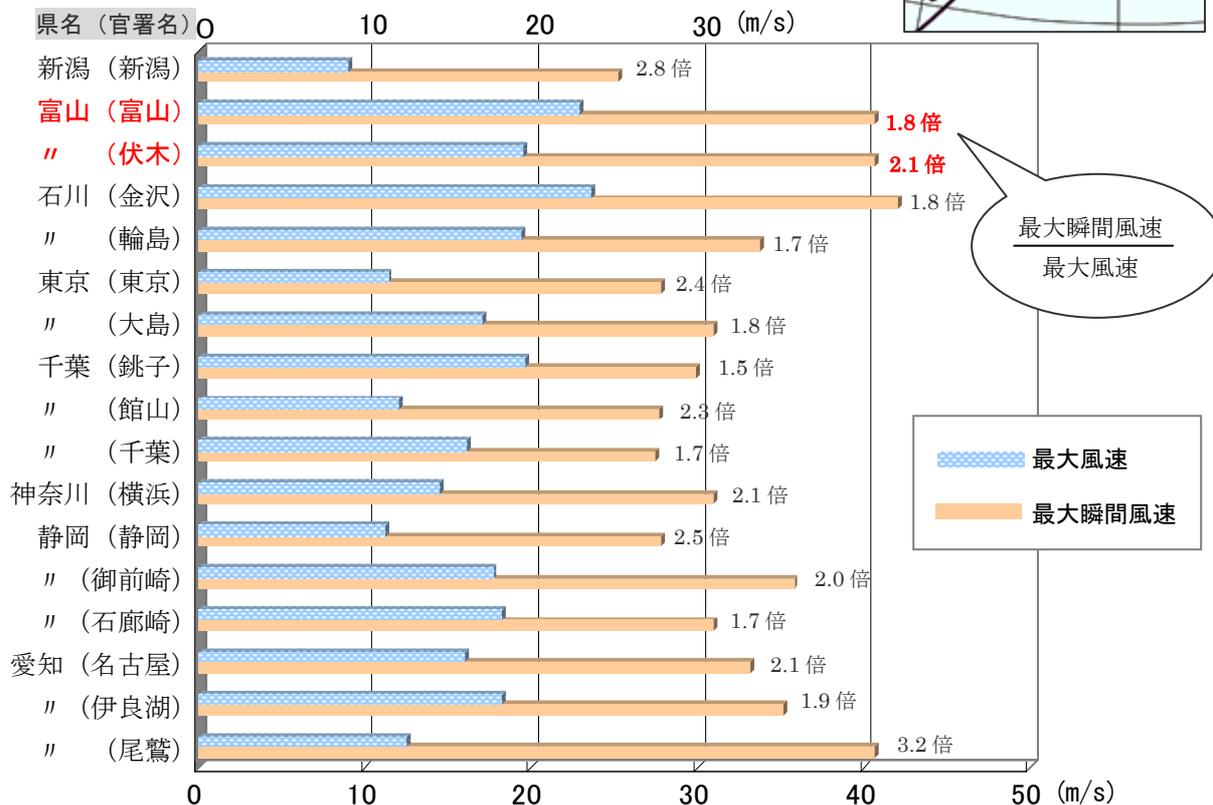
図7 各気象官署の最大風速・最大瞬間風速【平成16年10月19日0時～21日12時】

最大瞬間風速の最大風速に対する比率の平均値が 2.0 倍となっており、特に、風に対する遮蔽物が少ない海上では、少なくとも **平均風速の 1.5～2 倍の最大瞬間風速** を見込んでおく必要がある。

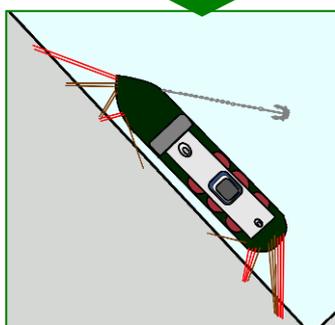
20日 13:20
係留索追加
 係留索
 10本追加
 (直径 120 ミリ)

- 11:40 北北東の風 10m/s
 荷役作業が終了し、代理店に引き船の手配を依頼
- 11:45 新湊区や伏木区にいた引き船は、既に大時化になっていたため、万葉岸壁に向かうことができず。
- 13:20 引き船の支援が得られなかったため離岸できず。北北東の風 15m/s を超え始めたので、万葉ふ頭で増しもやいを取って凌ぐことに。
- 17:00 頃 北北東の風 20m/s
 左舷外板が岸壁に繰り返し衝突し始める。
- 19:30 ツインデッキ左舷中央部船室の船窓付近に亀裂が生じ、海水が流入
- 21:10 船体が左舷側に30度傾斜→総員が岸壁に退避して無事

- ◆ 隣接バースに着岸していたロシア海洋調査船の例からも、引き船の来援が可能な時機に避難をしていれば、この海難は防止できました。
 → **自船にとって最悪のシナリオを想定して、早期避難の励行を!**
- ◆ 何回も本邦各港に入出港したことのある外国船でも、台風との遭遇や台風避難の経験はそれほど多くないはず。台風や避難海域などについての情報不足から海難に遭遇する外国船も少なくありません。
 → 「避難については船長判断だから」と言わずに、積極的な情報提供と避難予定の確認を!

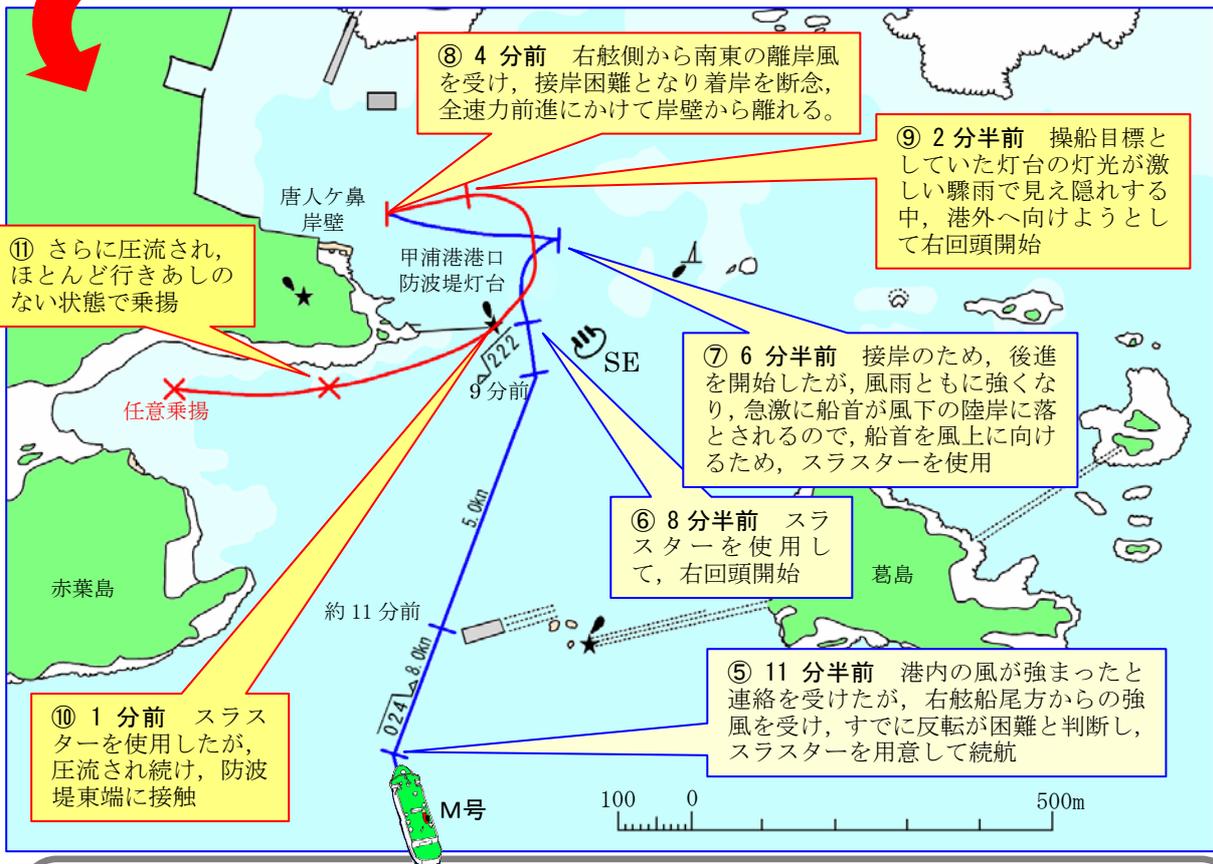
⑧ 4分前 右舷側から南東の離岸風を受け、接岸困難となり着岸を断念、全速力前進にかけて岸壁から離れる。

⑨ 2分前 操船目標としていた灯台の灯光が激しい驟雨で見え隠れする中、港外へ向けようとして右回頭開始

⑪ さらに圧流され、ほとんど行きあしない状態で乗揚

⑦ 6分前 接岸のため、後進を開始したが、風雨ともに強くなり、急激に船首が風下の陸岸に落とされるので、船首を風上に向けるため、スラスターを使用

⑥ 8分前 スラスターを使用して、右回頭開始

⑤ 11分前 港内の風が強まったと連絡を受けたが、右舷船尾方からの強風を受け、すでに反転が困難と判断し、スラスターを用意して続航

⑩ 1分前 スラスターを使用したがる、圧流され続け、防波堤東端に接触

K社の運航基準では、タグボートの支援が可能な大阪港と風波の影響を受けやすく入港操船が難しい甲浦港の入港中止条件となる風速が同じ値になっていました。それぞれの港ごとに操船水域の広さ、風浪の影響、支援体制など操船の難易度を考慮した条件の設定が必要です。

また、運航中止条件を遵守して無理のない運航をするためには、風向風速計による正確な値を把握することが不可欠です。
