第2 台風海難の事例

事例目次 ～絵で見る裁決～

青函連絡船の遭難と海難原因の究明

Case1 旅客を乗せたまま避泊中の旅客船が走錨して防波堤に衝突

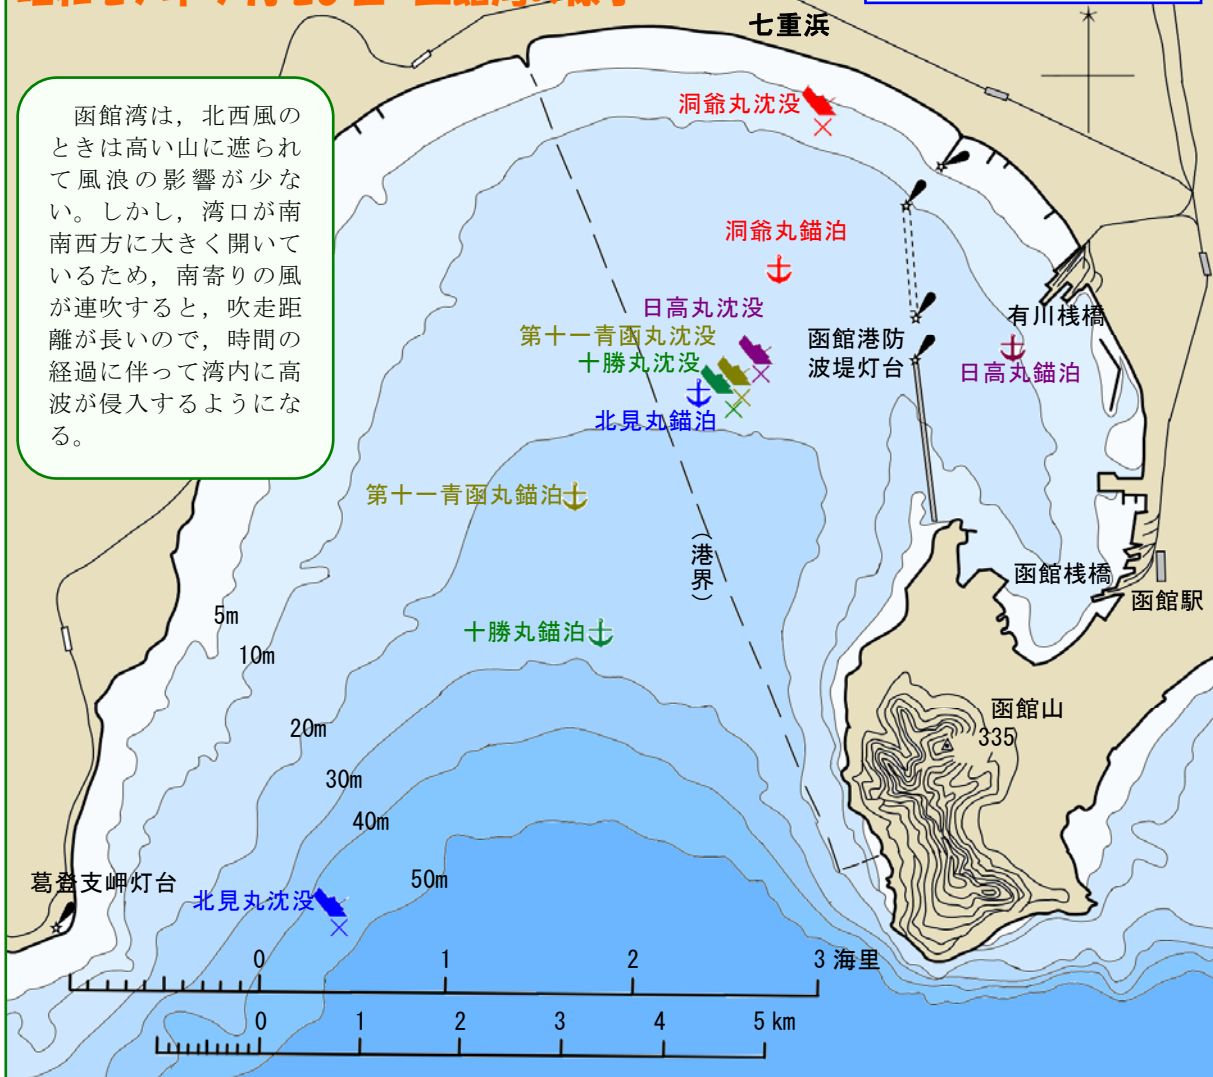
昭和29年9月26日 函館湾の様子

函館湾は、北西風の高き山に遮られて風浪の影響が少ない。しかし、湾口が南南西方に大きく開いているため、南寄りの風が連吹すると、吹走距離が長いので、時間の経過に伴って湾内に高波が侵入するようになる。

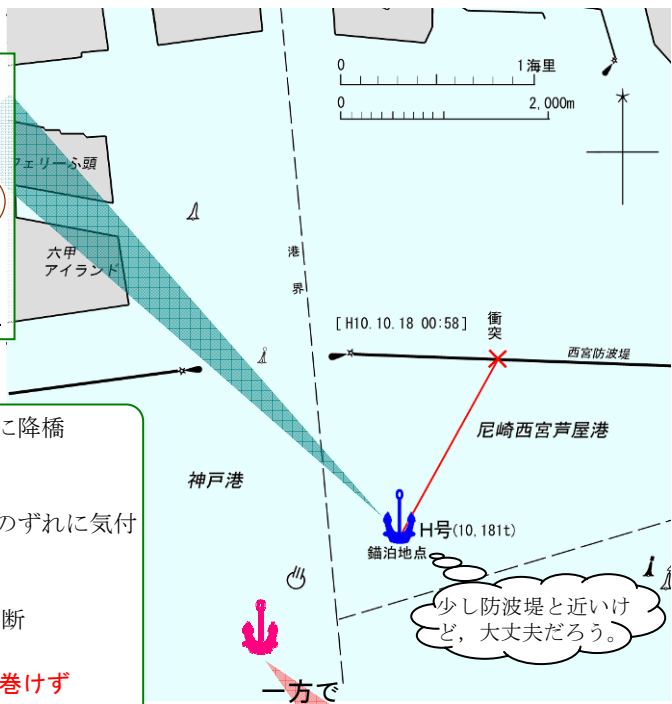
- 18日00:00 守錨当直者に具体的な指示をせずに降橋
- 00:20 風速15m/s 船長に報告せず
- 00:21 **走錨開始**
- 00:25 風速20m/s 当直者はレーダーで船位のずれに気付いたが、振れ回りと判断して報告せず
- 00:30 風速30m/s
風の音で船長が昇橋→すでに走錨中と判断
- 00:35 揚錨用意、機関用意
- 00:40 **揚錨を始めたが、錨鎖が極度に緊張して巻けず**
- 00:58 **圧流されて西宮防波堤に衝突**

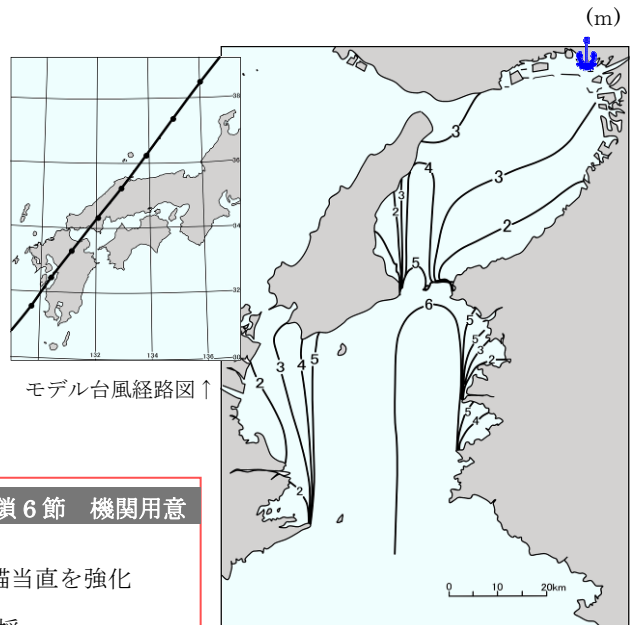
モデル台風の有義波高図

H号が走錨した時のうねりの波高は約3.5mであり、モデル台風では、H号の錨泊地点(↓)での波高は、図から約3mであることが読み取れ、実際の波高に近い値となっています。

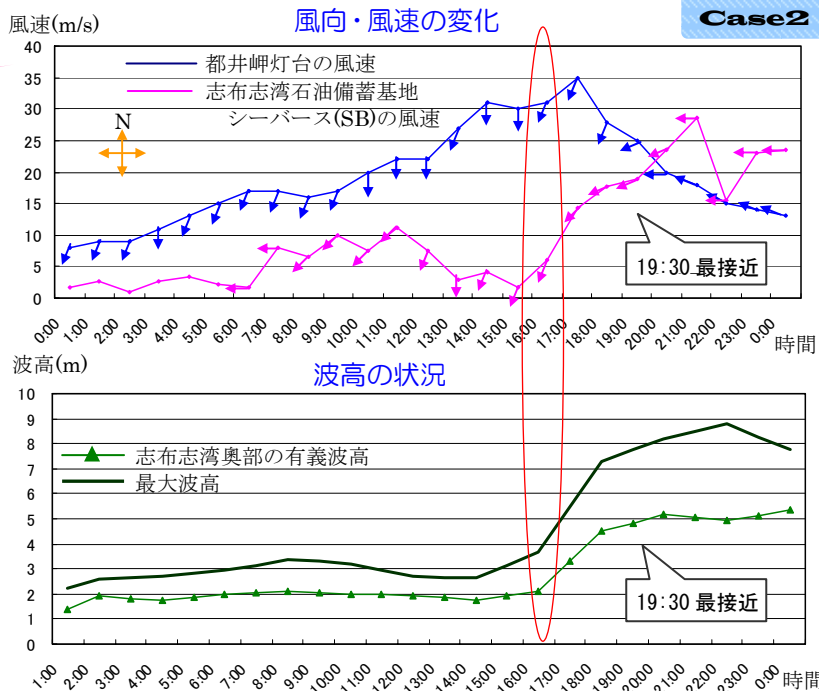
志布志湾における平成 14 年 7 月 25 日観測の風向風速, 波高の変化は右グラフのとおりです。

台風の最接近前において, 風向の変化とともに, 風が急に強くなっています。

また, 台風進路の右半円で発生した大きなうねりが, 風向の変化と時を同じくして湾内に侵入しています。

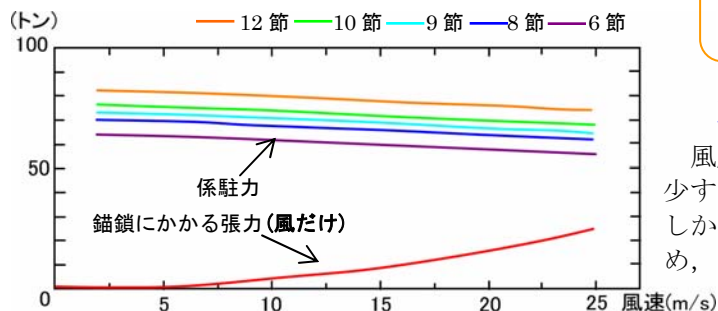
正面から風だけを受ける場合

風圧力の増加に伴って錨鎖の着底部分が減少するため, 錨鎖による係駐力は減少します。しかし, 全体の係駐力には十分余裕があるため, どの錨鎖長においても走錨しません。

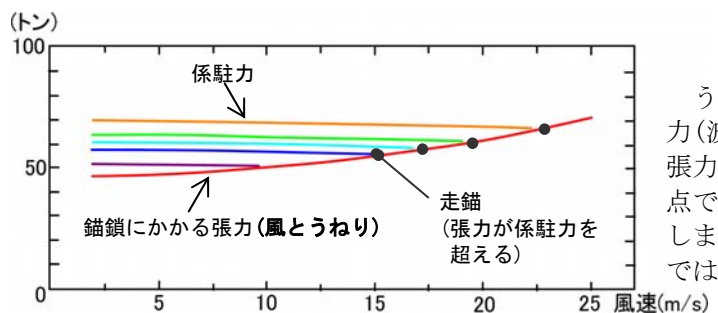
正面から風とうねりを受ける場合 (波高 5m, 波長 200m)

うねりが加わる場合は, 風圧力及び波漂流力(波が浮体を移動させる力)により, 錨鎖の張力が風速 10m/s で約 50 トンに達し, この時点で張力が錨鎖 6 節での係駐力を超えて走錨します。また, 風速 15m/s では錨鎖 8 節, 25m/s では 12 節でも走錨することになり, うねりの影響が大きいことがわかります。

- ◆ 台風の最接近前後における風向の変化に注意しましょう。また, 風に対する遮蔽物が少ない海上では, 平均風速の 1.5~2 倍の最大瞬間風速を見込んでおきましょう。
- ◆ うねりが高くなると走錨の危険性が著しく増大します。うねりの侵入が予想される錨地は避けましょう。また, ときおり有義波高の 1.5~2 倍の最大波高が出現することがあります。

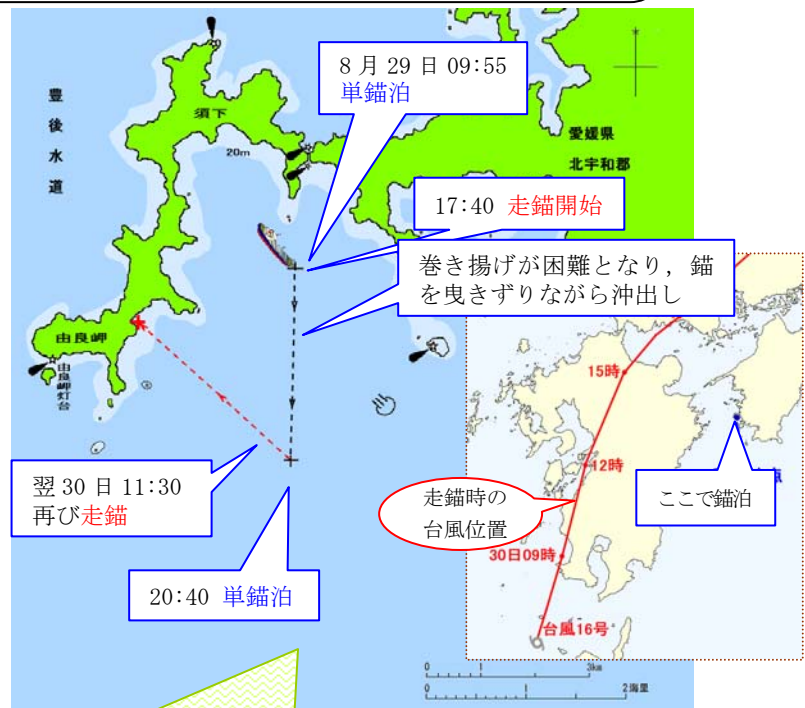
錨泊海域の状況

南東から南西にかけての風向に対しては、遮蔽となる陸地や島がないうえ、南からの波浪が侵入しやすい地形となっていた。

水深が適度な錨地でも、風が強くなって錨鎖が緊張したり、波浪により船体の動揺が激しくなってきたら、揚錨がなかなか難しいものです。湾口からの風の吹き込みや波浪の侵入が予想される場合は、早めに揚錨して風や波の影響が少ない海域に移動しましょう。
