## 伊予灘・周防灘

### 海難の概況

伊予灘・周防灘 Case 1

伊予灘・周防灘 Case2

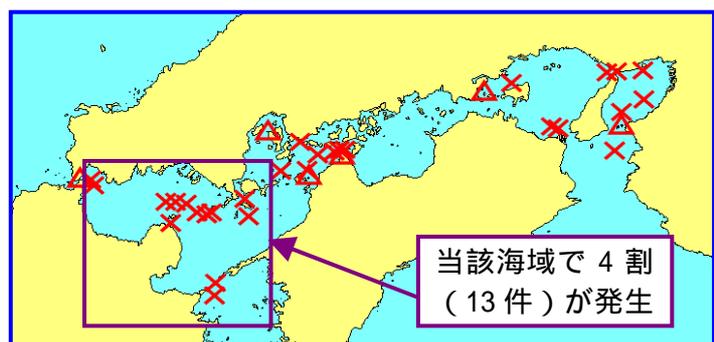
視界制限状態の海難発生地点図

この海域では、視界制限状態での海難が多く発生しており、狭水道の海難のうち視界制限状態であったものは35件で、このうちの13件(衝突12件、灯浮標衝突1件)が当該海域で発生し、約4割を占める(視界制限時以外の海難は約2割)。

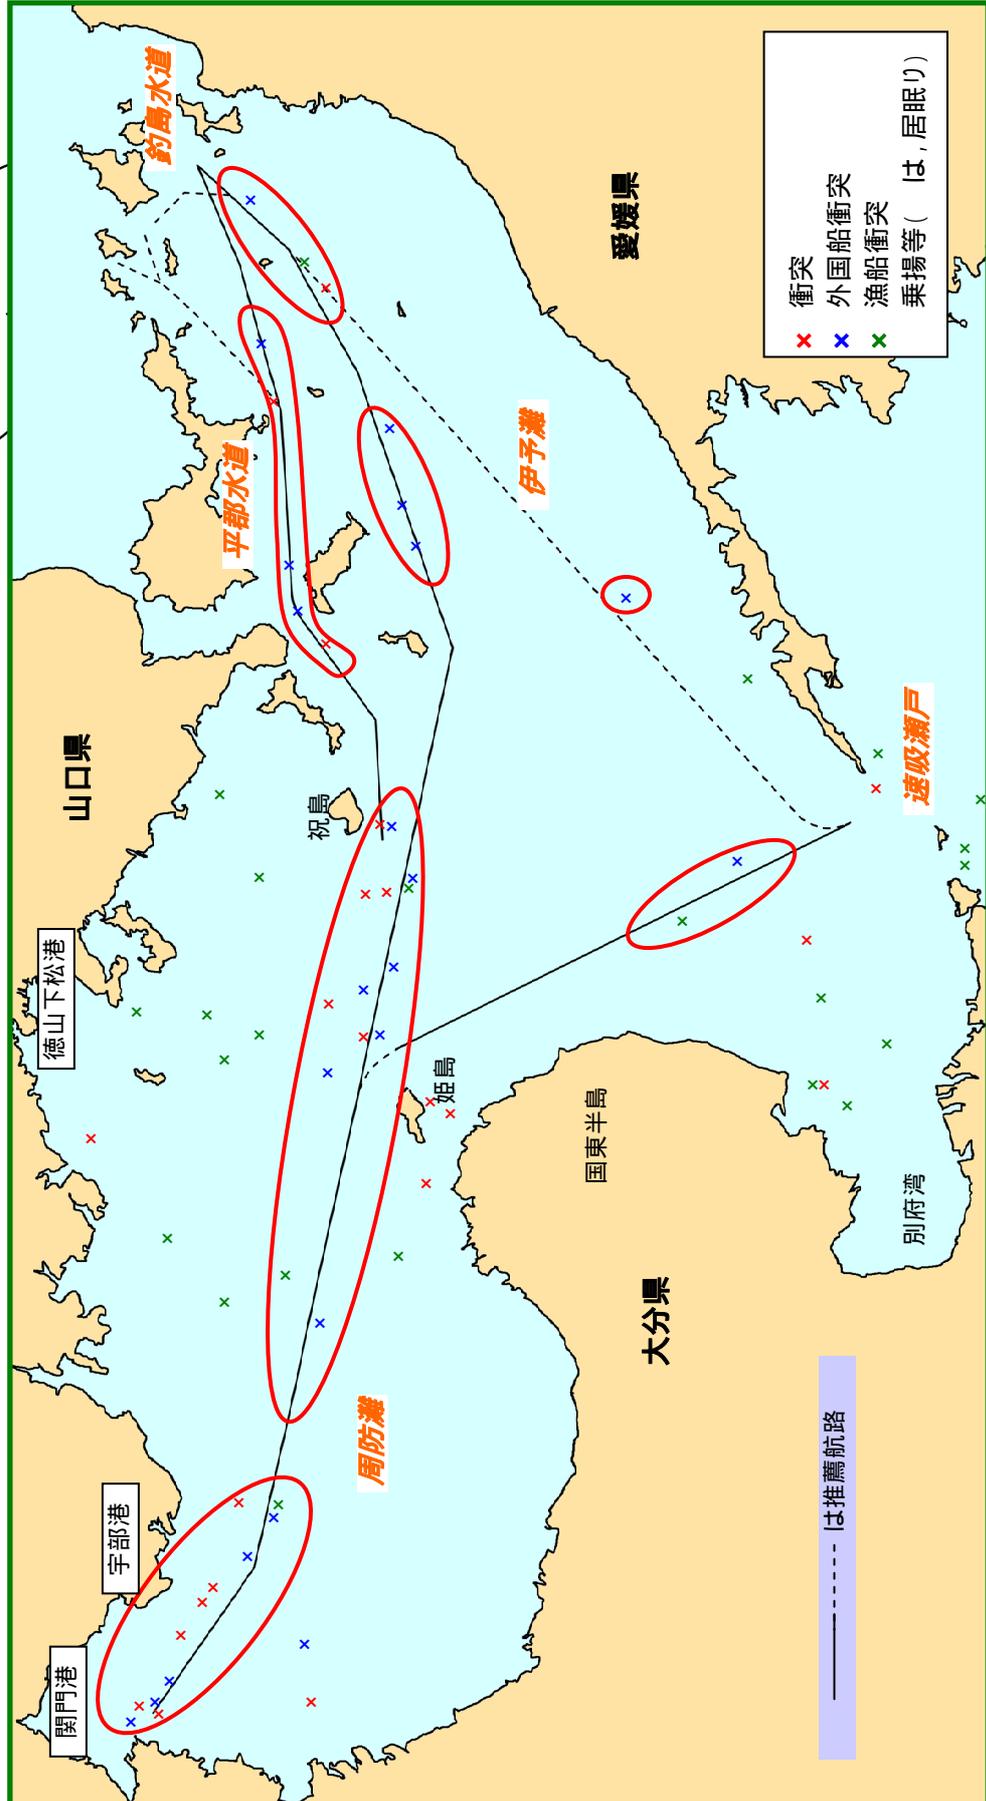
伊予灘・周防灘 海難発生地点図

この海域において発生した海難で、平成14年から18年までに判決のあったものは99件で、衝突67件、乗揚28件、衝突(単)4件となっている。

伊予灘推薦航路、周防灘推薦航路及び下関南東水道推薦航路沿いに衝突海難が多発しており、特に祝島、姫島間の交差部及び関門港、宇部港の出入口付近に集中している。

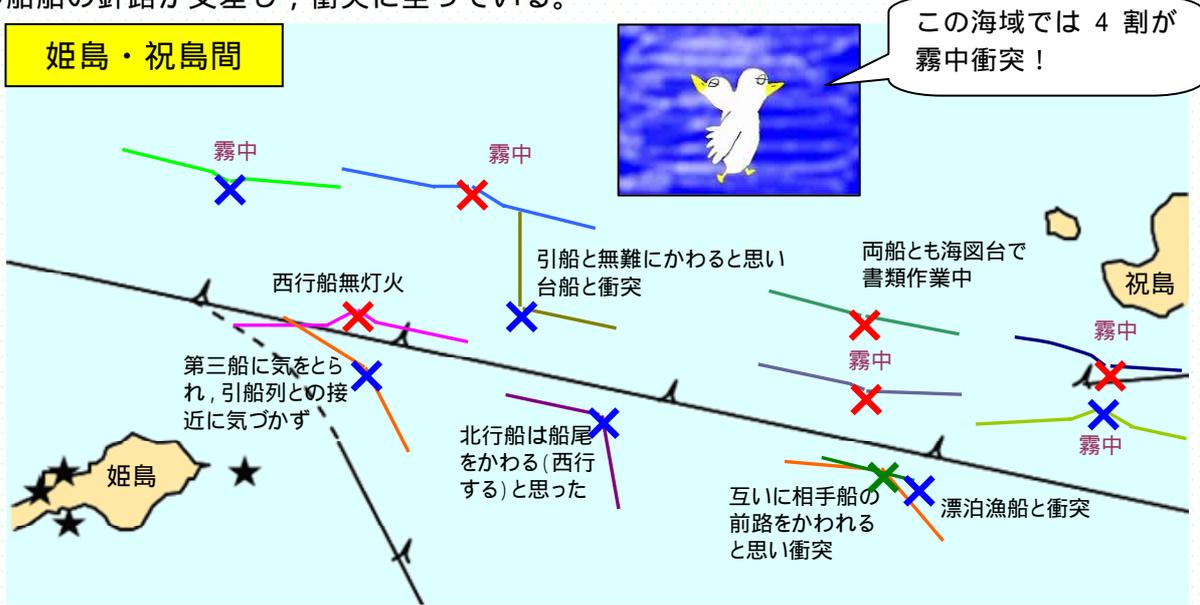
姫島・祝島間では、視界制限状態であったものが5件あり、また、平郡水道へ向かう東行船が伊予灘推薦航路の北側を航行したり、豊後水道からの北上船が合流するため、複数の船舶の針路が交差し、衝突に至っている。

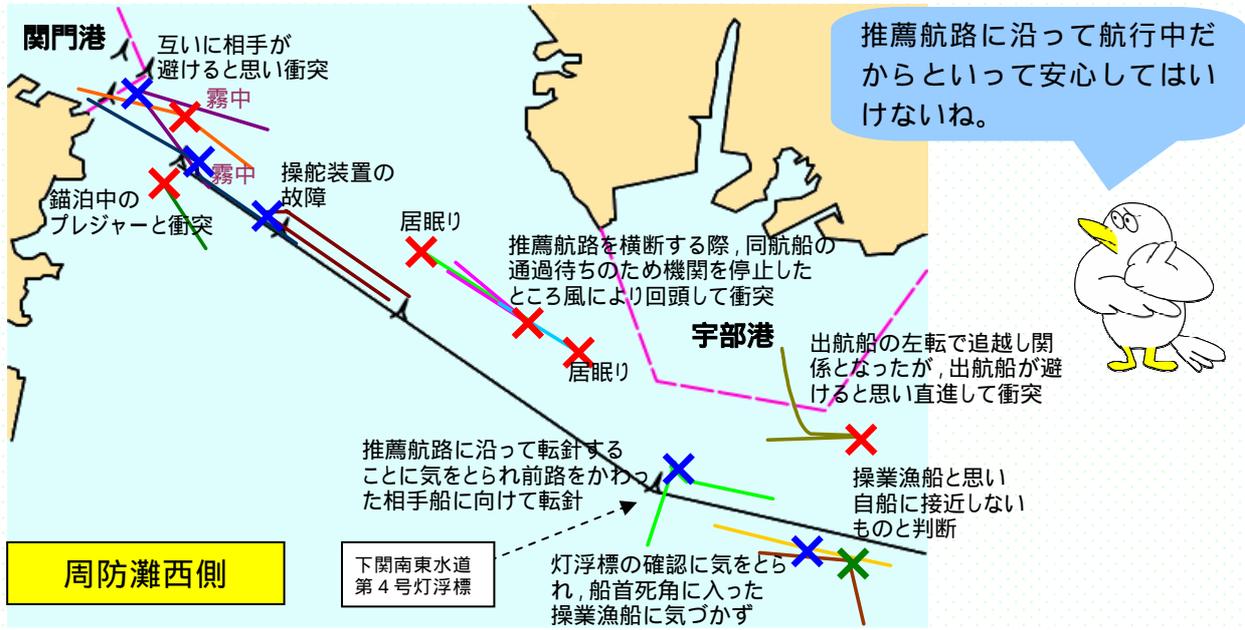
周防灘西側海域では、関門港東口周辺で、入出港船の針路が交差し、衝突が発生している。また、この海域では、平郡水道へ向かう東行船は関門港出航後下関南東水道の北側を離して航行する船舶も多くなっている。下関南東水道第4号灯浮標周辺は、転針点であるために見張り不十分となって漁船と衝突する海難も発生している。

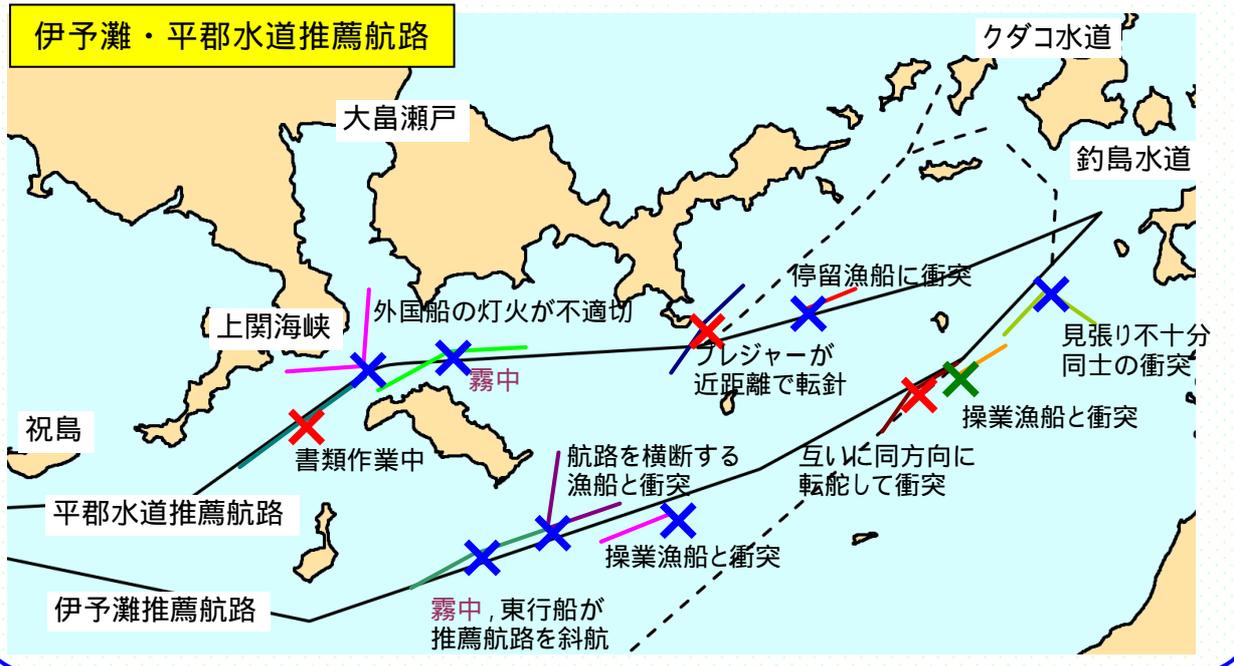
伊予灘推薦航路及び平郡水道推薦航路の衝突では、11件中7件が外国船関連となっており、6件が外国船側の原因の度合いが大きいとされている。また、伊予灘推薦航路の衝突6件では、推薦航路を横断する船舶との衝突が3件、操業漁船との衝突が2件などとなっている。平郡水道の衝突5件では、推薦航路に沿って航行する船舶同士の衝突が2件、推薦航路を横断する船舶との衝突が2件などとなっている。

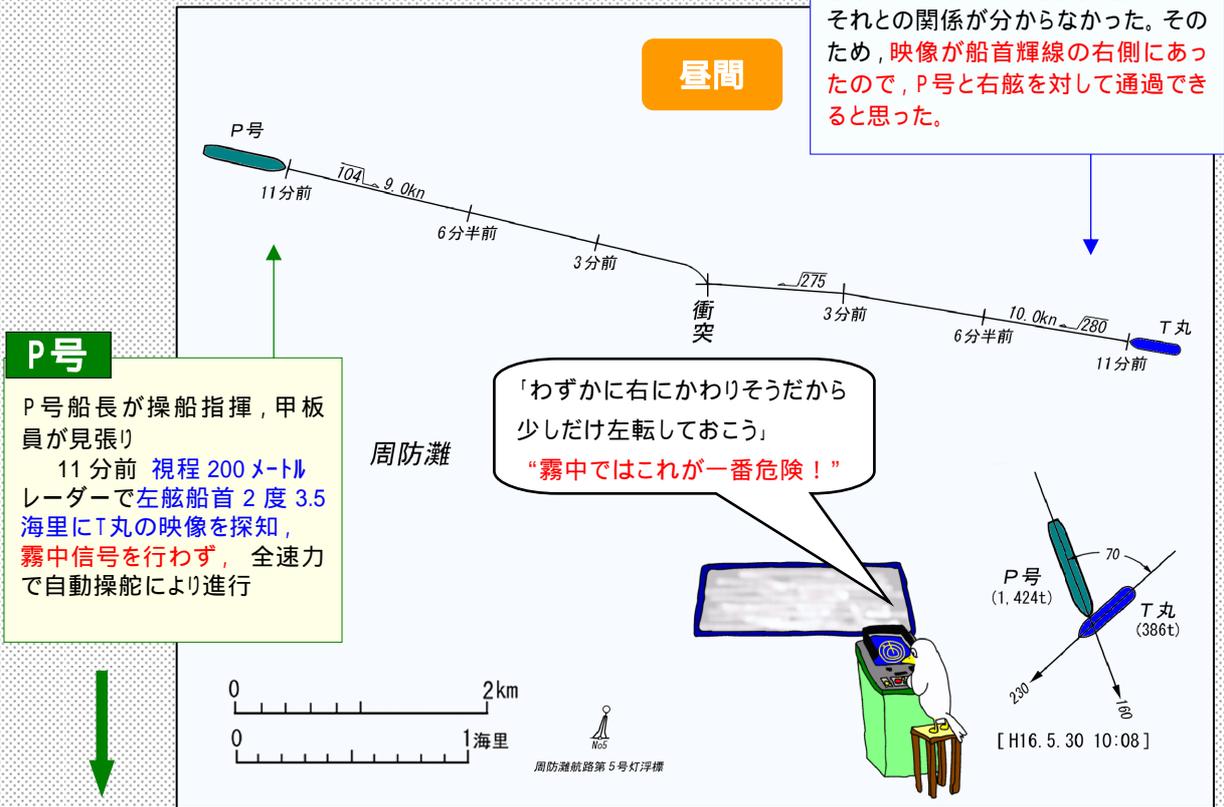
# 貨物船 T丸 × 貨物船 P号 衝突

**衝突直前**  
 左転したことにより、一旦はP号の映像が船首輝線の右側に開いたが、再び0.2海里となり、その後、急速に船首輝線に近付いたので、左舵一杯・機関停止 **衝突**

**6分半前**  
 P号に方位変化がなく、右舷船首2度2.0海里に接近、霧中信号も減速も行わず、右舷を対して通過できると思い込み、全速力のまま自動操舵により進行  
**3分前**  
 P号の映像が右舷船首2度1.0海里に接近、通過距離を離すため **5度左転**

**T丸**  
 T丸船長が操船指揮、一等航海士と甲板員が見張り、霧中信号を行わず、全速力で自動操舵により進行  
**9分半前**  
 レーダー(3海里レンジ・相対方位表示)で右舷船首2度3.0海里にP号の映像を感知  
 船長は、P号の方位変化と衝突のおそれとの関係が分からなかった。そのため、映像が船首輝線の右側にあったので、P号と右舷を対して通過できると思った。

**P号**  
 P号船長が操船指揮、甲板員が見張り  
 11分前 視程200メートル レーダーで左舷船首2度3.5海里にT丸の映像を感知、霧中信号を行わず、全速力で自動操舵により進行

T丸の映像に方位変化がないまま接近、映像が船首輝線の左側にあるので、もう少し接近してから、VHFで右転を呼びかけ、互いに右転すれば、左舷を対して通過できると考え、減速せずに続航

T丸を船名不詳のままVHFで数回呼び掛けたが、応答がなかったため、一方的に「左舷を対して通過したい。」旨を英語で通報  
**6分半前**  
 T丸の映像が左舷船首2度2.0海里に接近、T丸がそのうち右転すると考え、減速せずに進行

**3分前**  
 T丸の映像が左舷船首2度1.0海里に接近、その後、映像が徐々に船首輝線に近付いたが、依然としてT丸の右転を期待、大幅な減速又は停止せずに全速力のまま続航  
**30秒前～衝突** 映像が船首輝線になったので **16度右転**  
 衝突直前に右舵一杯 **衝突**

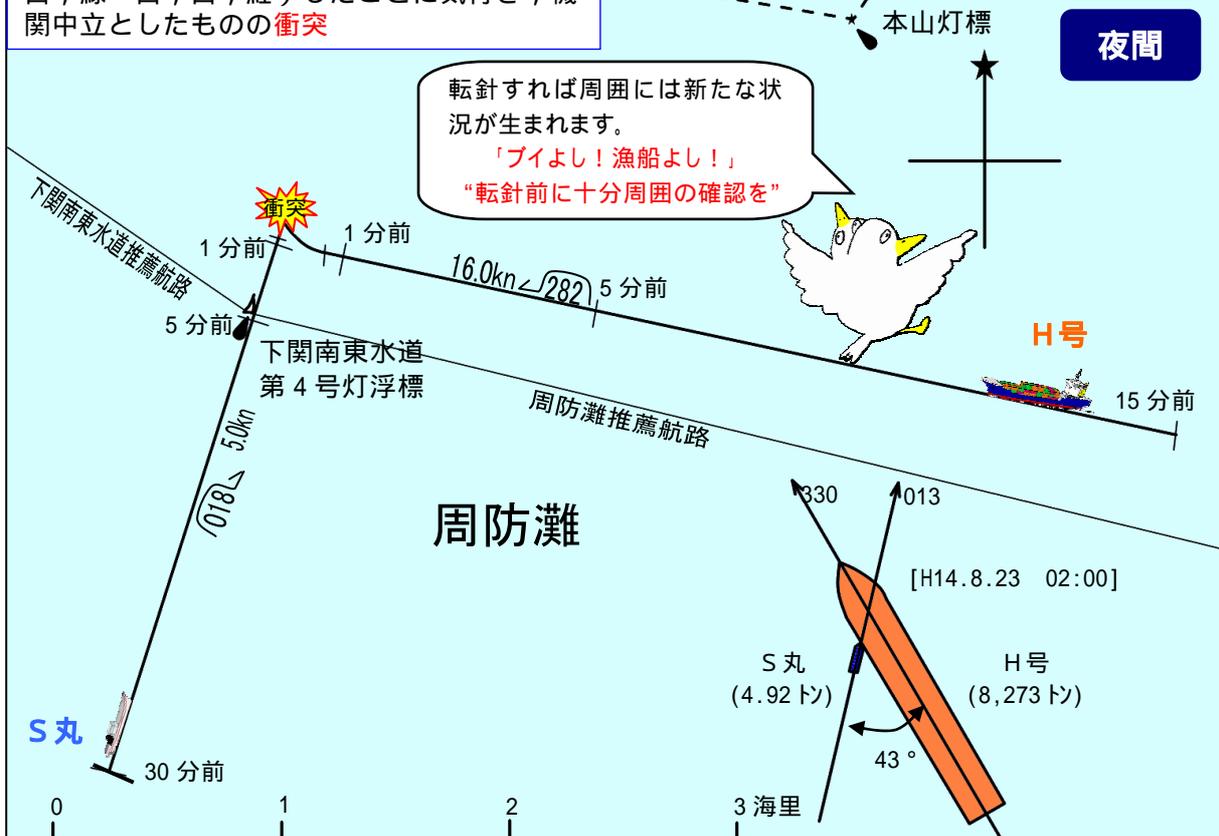
# 貨物船H号 × 漁船S丸 衝突

5分前  
 H号が右舷船首75度 1.5海里  
 (S丸から見えるH号の灯火：白、白、紅)  
 方位が右方に变化

5分前～  
 S丸の白緑2灯を初認  
 横切り関係なので衝突のおそれがあればS丸が右転して船尾をかかわると思った。  
 念のため閃光灯5回照射を3度行った。

1分前～衝突  
 H丸の前路440メートルを航過(白、白、紅、緑、白、白、緑)  
 H号が右転を開始して自船の前路に進出(白、白、緑、白、白、紅)したことに気づき、機関中立としたものの衝突

1分前～衝突  
 S丸が船首を440メートル離して無難に右方にかわったが、**転針することに気をとられていて気付かず**、右舵10度をとって右転を開始直後、船首方にS丸を認め、慌てて右舵35度をとったものの、S丸の前路に進出して**衝突**
