## 海難分析集「狭水道の海難」の概要

安全・安心な海上輸送をめざして  
海難の多発エリアと通航のチェックポイント

2008.4.10 高等海難審判庁

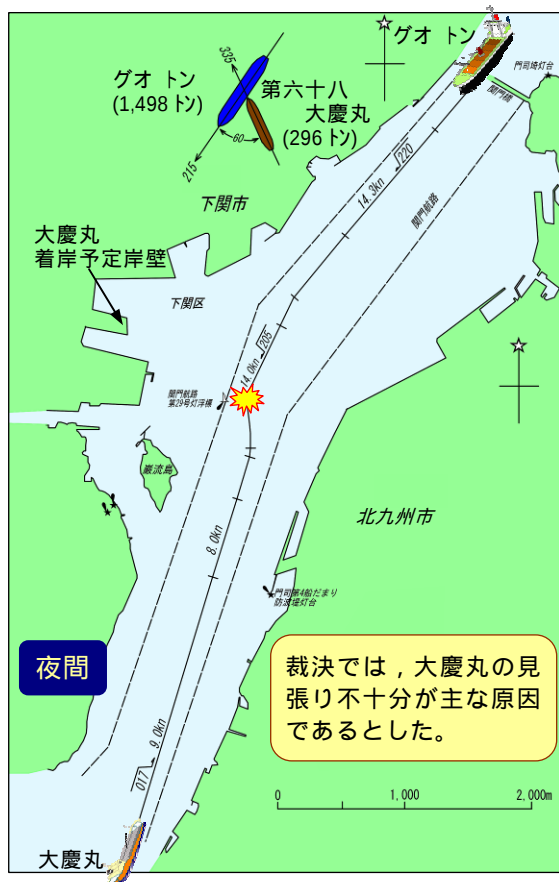
平成 18 年 11 月 17 日午後 8 時 43 分、山口県下関市の舟島（巖流島）沖の関門海峡において、乗組員 6 人、ふぐ 18 トンを積載して中国煙台港から通関のため関門港下関区に向かっていた漁獲物運搬船第六十八大慶丸（総トン数 296 トン）と乗組員 10 人、スクラップ 1,075 トンを積載して徳島小松島港から煙台港に向かっていたカンボジア籍の貨物船グオトン（総トン数 1,498 トン）が衝突した。

衝突の結果、グオトンが左舷中央部外板に破口を生じ、浸水して沈没し、乗組員 3 人が、沈没した船内から遺体で発見された。

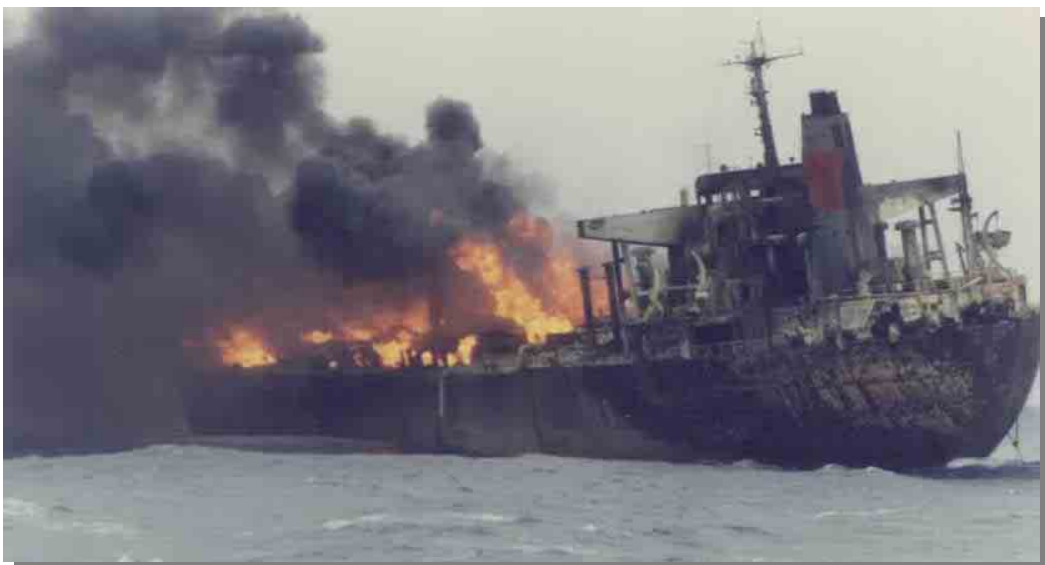
この衝突によって第拾雄洋丸が船首部外板に大破口を生じ、衝突と同時に可燃性の強い液体のナフサに引火して火炎を吹き上げるとともに、パシフィック アレスも火炎を浴びて瞬時に船首楼及び船橋が燃え上がった。

炎上する第拾雄洋丸

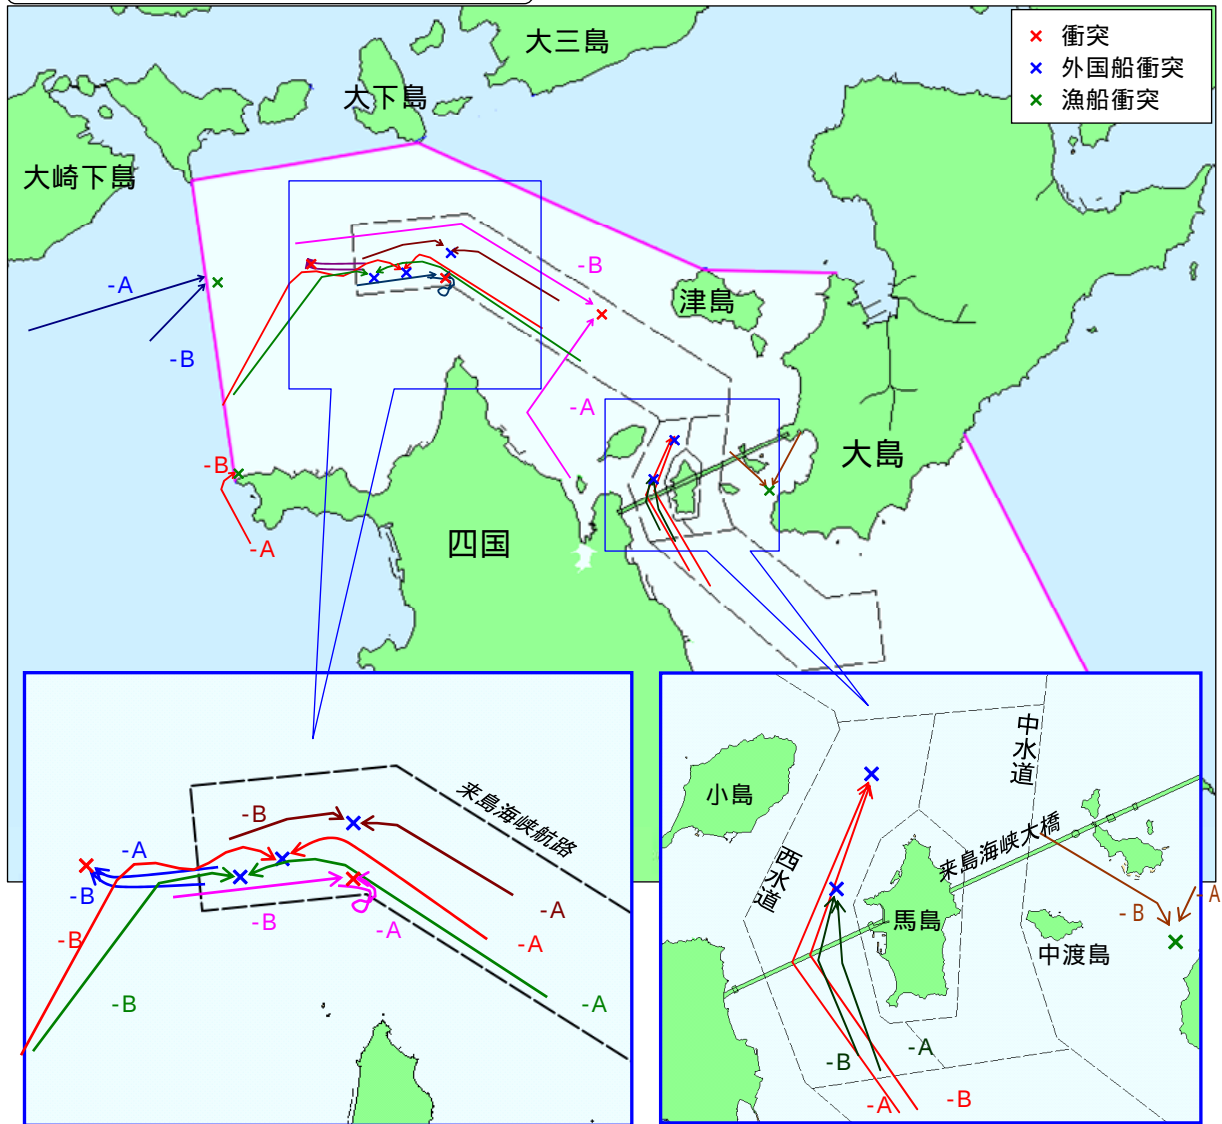
来島海峡の衝突発生地点図

| 船種 | 総トン数 | 進行方向 | 発生年月日 | 発生時刻 | 気象・海象 | 備考 |
|---|---|---|---|---|---|---|
| A 油送船 | 998 | 西 | H17.5.12 | 23:35 | 晴 北西風 風力1<br>南流5.8kn | Bを追い越す態勢のAが追越しを中止しなかった。 |
| A 貨物船(パナマ) | 4,393 | 西 | H14.3.7 | 2:27 | 晴 西風 風力3<br>南流4.5kn | Bを追い越す態勢のAが追越しを中止しなかった。 |
| A 旅客船 | 19 | 東 | H17.4.21 | 21:02 | 晴 西風 風力4 視界良好<br>南流末期 | Aが見張り不十分で、前路を左方に横切るBの進路を避けなかった。Bも見張り不十分でAに気付かず。 |
| A 貨物船 | 497 | 西 | H16.5.15 | 0:52 | 晴 風なし 視界良好<br>北流3kn | 西水道へ向け東行するBが、できる限り四国側に近寄って航行せず、航路に沿って西行するAの進路を避けず。 |

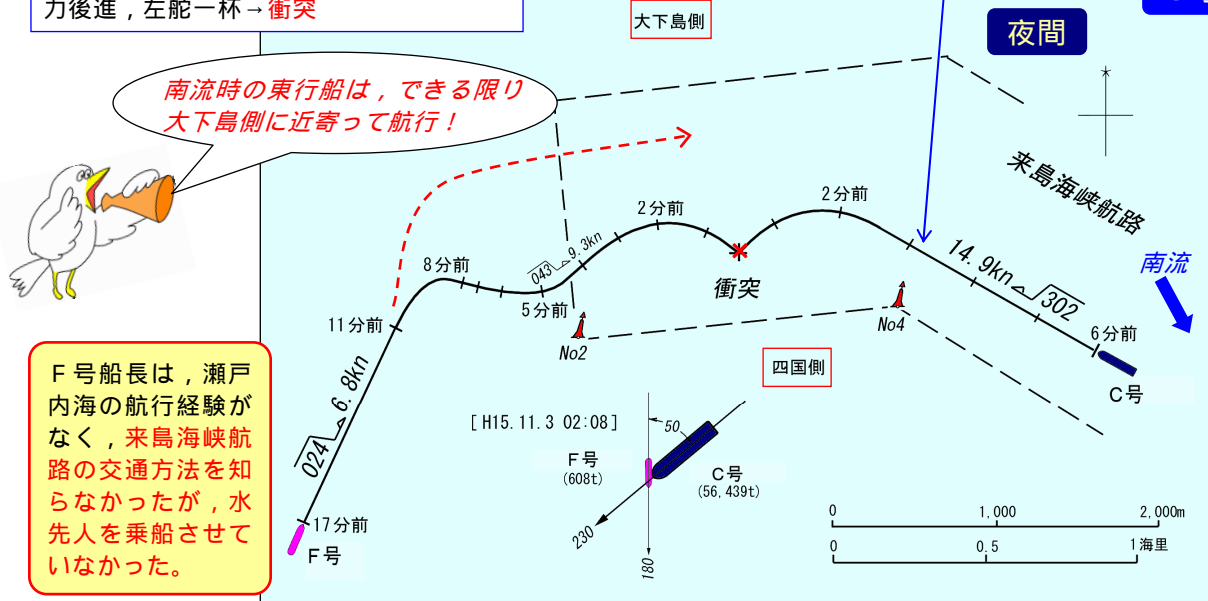
# 貨物船C号 × 漁船F号 衝突

来島海峡航路西口付近

約 2 分前 正船首 950m に接近した F 号が緑・紅の両舷灯を見せるようになったので、F 号が右転していることに気付き、探照灯を照射して注意喚起、機関を港内全速力から微速力に、さらに汽笛により短音を連続吹鳴し警告信号を行う。

1 分前 右舷船首の F 号が紅灯を見せるようになり、衝突の危険を感じて、機関全速力後進、左舵一杯→**衝突**

約 2 分前 正船首 950m に接近した C 号が緑・紅の両舷灯を見せるようになったので、C 号が左転していることに気付くが、そのまま右転を続けて C 号の前路に進出し、衝突直前に機関停止するが及ばず**衝突**

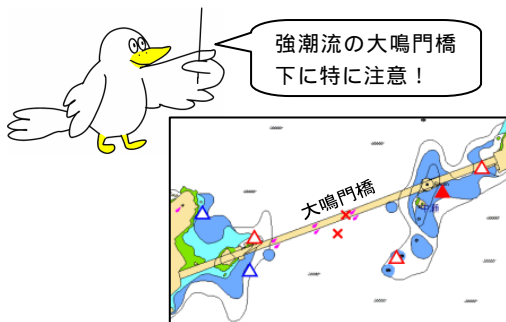
#### 鳴門海峡

- 対象海域で発生した 15 件のうち、大鳴門橋下で 8 件発生し、天候はすべて晴れで、6 件が昼間に発生。
- 大鳴門橋下発生 8 件のうち 6 件は、潮流が 5 ノット以上の時に発生しており、ほかの 1 件は転流時に発生。
- 大鳴門橋下発生 8 件の発生原因をみると、乗揚の 6 件のうち 3 件は、操船または保針不能。

鳴門海峡は、播磨灘側、紀伊水道側の潮汐の潮時差が逆位相に近く、水位差により日本で最も潮流の強い海域のため、通峡には特に注意が必要で、潮汐表により必ず通峡予定時刻の潮流を確認し、**通峡可能かどうかの判断を慎重に行い**、必要に応じて航海計画の再検討を行いましょう。

また、強潮流時に大鳴門橋付近の最狭部で反航船と行き会うことが予測される場合、複雑な潮流の影響により、著しく接近する危険性があるので、**反航船と最狭部で行き会わない**ようにし、憩流時、反航船と行き会うようになったときには、お互い中央灯を左に見て**左舷対左舷**で通過しましょう。

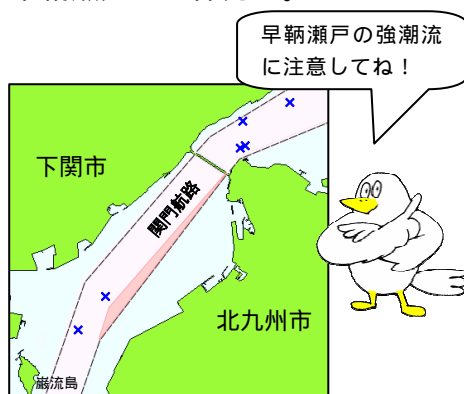
#### 関門海峡東部

- 対象海域で発生した衝突 9 件は、すべて外国船が関連。
- 早鞆瀬戸で発生した衝突 4 件、乗揚等 2 件は、すべて潮流の影響によって海難が発生。
- 対象海域で発生した乗揚等は 6 件で、巖流島周辺で 3 件、早鞆瀬戸で 2 件発生。

この海域で潮流の最も強い早鞆瀬戸では、東流時でも西流時でも下関側に圧流され、衝突や乗揚が発生しています。門司及び下関市壇ノ浦のほぼ高潮時に西流が最強となり、ほぼ低潮時に東流が最強となります。

早鞆瀬戸では、**強潮流時の圧流に注意し**、門司埼付近で追い越し関係とならないよう、**船間距離を十分確保**することが必要です。

また、下関港からの出航船が、関門航路を航行している船舶と衝突する海難も発生しています。**航路へ入航する船舶は、航路航行船を確実に避けて航行**しましょう。
