平戸瀬戸の海難

(その1「防波堤等衝突海難」)

平成 15年 3月
長崎地方海難審判庁

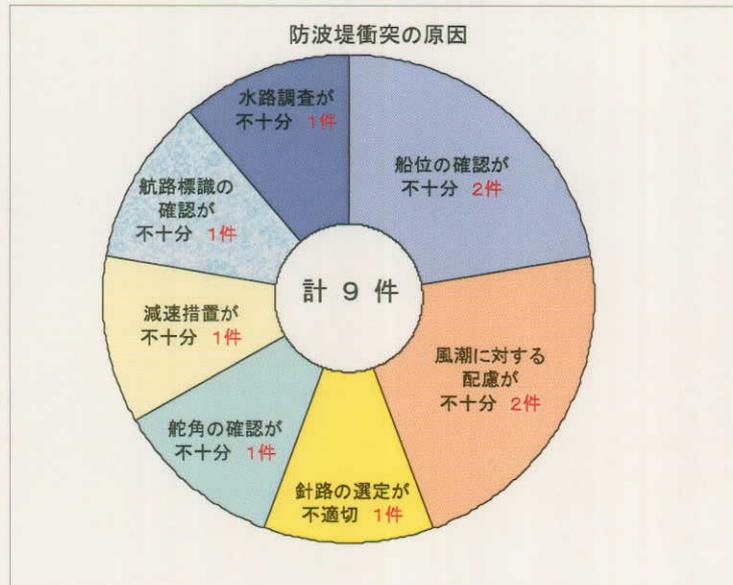
(図9)

- ・ 田平港に入港するに当たって、潮流の状況や航路標識を十分調査していなかった。
- ・ 水路の屈曲部に接近する際の汽笛信号を行わなかった。
- ・ 船長自ら操船しなかった。
- ・ 号令どおりの操舵が取られているか、舵角指示器等で確認しなかった。

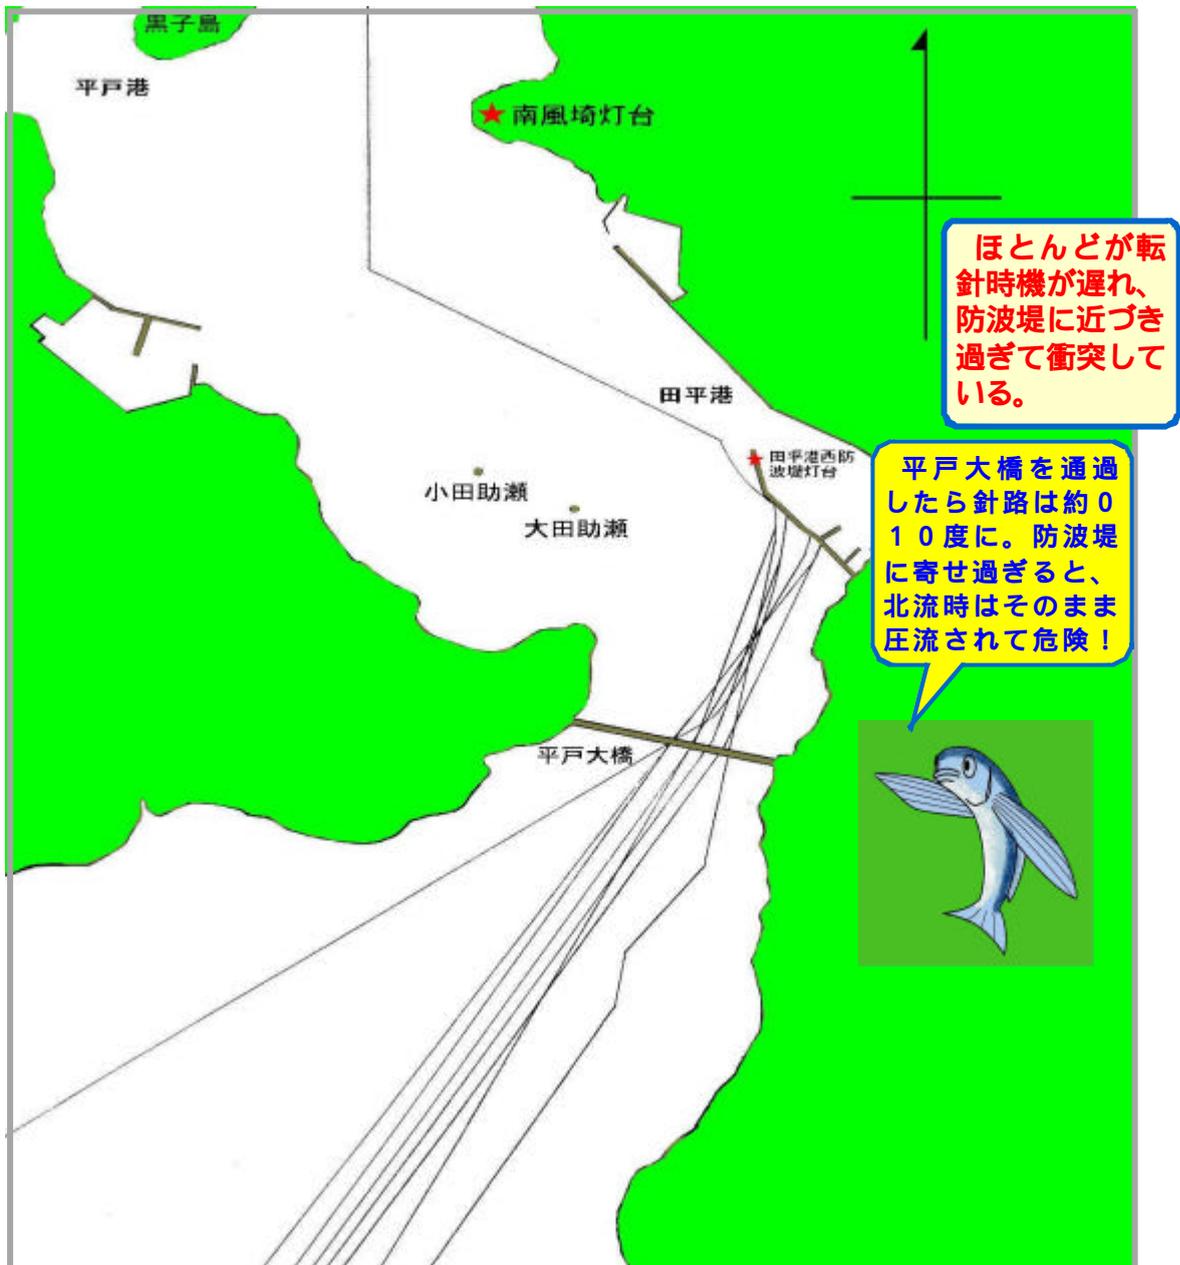
(図10)

田平港西防波堤に衝突した各船の針路は図10のとおりである。これらは、九州沿岸水路誌第23図「平戸瀬戸針路法図」では平戸大橋を通過したとき約010度に転針するよう図示されているが、その転針がなされていない。その理由として、大田助瀬、小田助瀬への接近が気になってこれらの瀬から十分に離そうとした事例もあった。

転針が遅れた理由にはいろいろあるが、「田平港西防波堤灯台が背景の街の灯火に紛れて識別できなかった。」といったこともあった。(注：平成14年3月長崎県北振興局田平土木事務所は田平港西防波堤に水銀灯を3基設置し、現在は、防波堤全体をライトアップして見えやすいようにしている。)

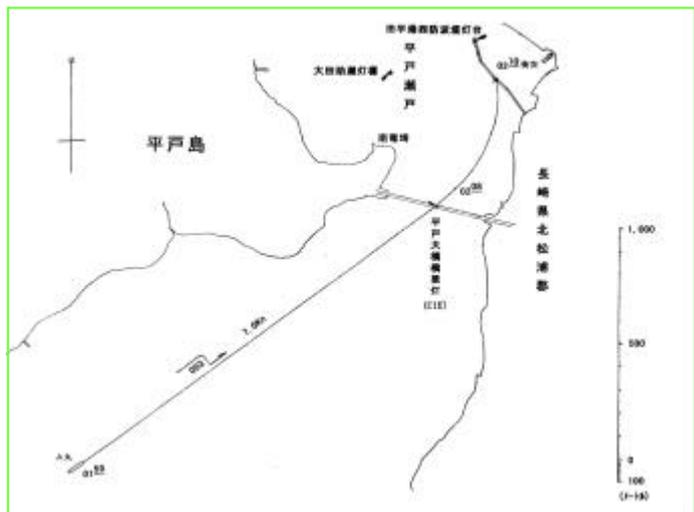
(3) 事例紹介 1 (北航中の漁船が防波堤に衝突した事例)

0210：田平港西防波堤に衝突

天候は晴、風力2の東北東風が吹き、南竜崎東方の平戸瀬戸中央部には1ノットの北流があった。

本件防波堤衝突は、夜間、平戸瀬戸を北上する際、針路の選定が不適切で、田平港西防波堤に著しく接近する針路で進行したことによって発生したものである。

運航が適切でなかったのは、船長が、操船の指揮を執らなかったことと、船橋当直者が、防波堤に著しく接近する針路で進行したことによるものである。

- ・船長は、一等航海士が船長経験も長いので、平戸瀬戸などの操船経験も十分あると思い込んでいた。
- ・一等航海士は、夜間平戸瀬戸を自ら操船して北航するのは初めてで、このことを船長には伝えず、かつ、十分な水路調査をすることもなく、不都合があれば船長が何か言ってくれるものと思って操船し、平戸大橋を通過してからは灯標のある左舷側ばかりを見て、右舷側の見張りを十分行っていなかった。

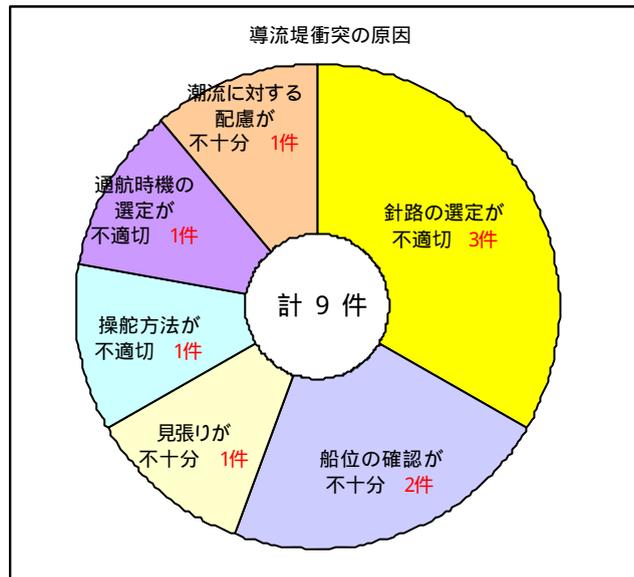
(図11)

- ・ 反航船の来航に不安を抱き通航水路を変更した
- ・ 反航船の関係で転針が遅れた
- ・ 右舷側の西水道に向かう同航船を東水道に向かうものと思い込み転針が遅れた
- ・ 被引船の圧流に対する配慮が足りなかった
- ・ オーダーどおりの舵を切っているか、舵角指示器で確認しなかった

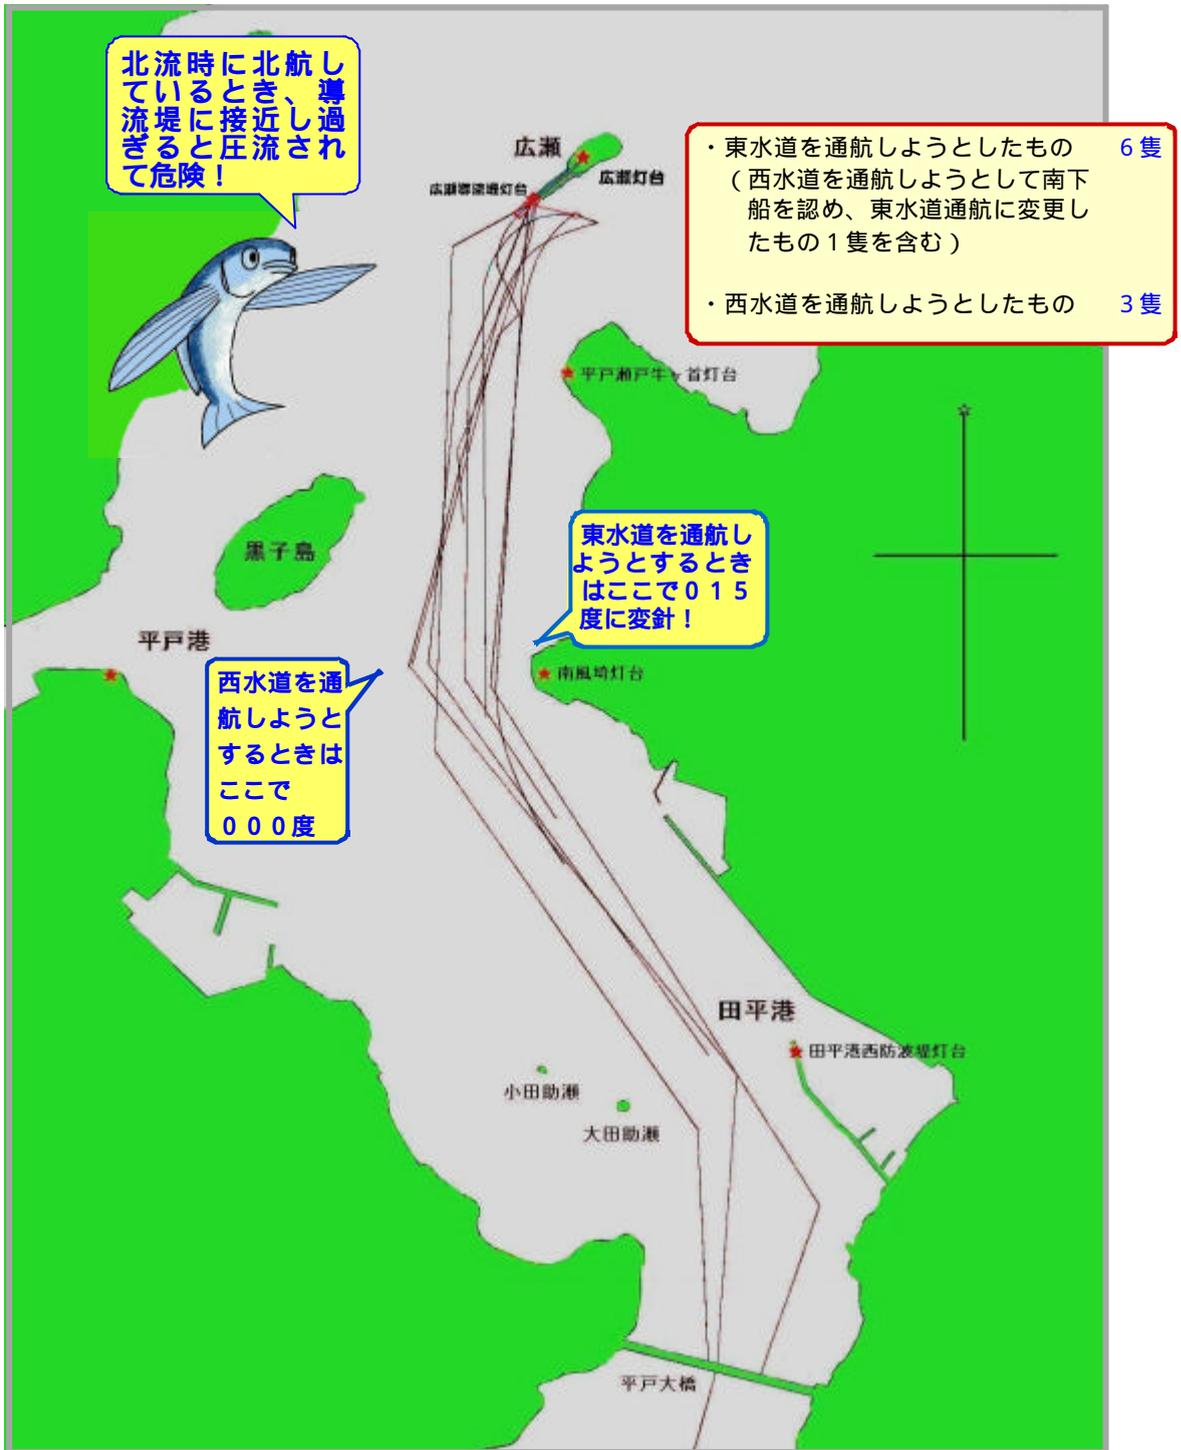
(図 1 2)

導流堤に衝突した各船の針路は図12のとおりである。九州沿岸水路誌第23図「平戸瀬戸針路法図」では、南風崎の西方で西水道を通航しようとする船は000度に転針する記載、東水道を通航しようとする船は約015度に転針するよう図示されているが、海難を起こした船のほとんどは導流堤に向けたまま進行している。

他船の影響で、針路を変更せざるを得ない場合や自船の位置が分からなくなった場合もあるが、全体的に潮流に対する配慮が足りず、順潮流で舵効きが悪くなることを理解していても、それを過小に評価し圧流されたケースが多い。

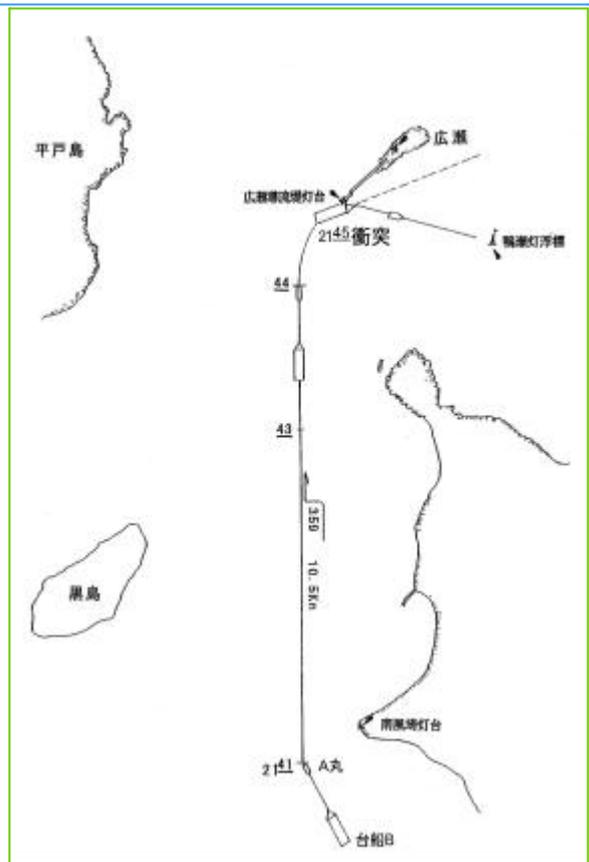
(3) 事例紹介 2 (引航していた台船が、圧流されて導流堤に衝突した事例)

- 1530：A丸（総トン数72トン）は、船長と有資格のa甲板員ほか2人が乗り組み、無人の台船（全長65m）を引いて平戸瀬戸経由で関門港に向け長崎港を発航
- 1800：船長は、船橋当直をb甲板員と交替
- 2040：b甲板員は、平戸音無瀬灯浮標北東沖でa甲板員と当直を交替
- 2141：南風埼灯台から241度150mで、西水道を通航するつもりで針路359度、機関を全速力、10.5ノットで、手動操舵
- 2143：広瀬導流堤灯台から191度480mで南下船の白白紅3灯を視認
- 2144：広瀬導流堤灯台から208度200mの地点で、東水道に向け右舵10度で転針
- 2144半：右舵一杯、機関を極微速力に下げる
- 2145：台船が広瀬導流堤先端に衝突

天候は晴、風力1の北西風が吹き、潮候は上げ潮の初期で、付近には約3ノットの北流があった。

本件導流堤衝突は、夜間、平戸瀬戸を北上中、前路に認めた他船を避けて広瀬導流堤の東側水道に向けて転針する際、船位の確認が不十分で、大角度の舵角によって転針を行わなかったことによって発生したものである。

運航が適切でなかったのは、船長が自ら操船の指揮を執らなかったことと、当直者が船位の確認を行わなかったことによるものである。

- ・船長は、関門海峡以外の狭水道は、各当直者に操船を任せていた。狭水道にさしかかる前に船長を呼ぶような指示もしていなかった。
- ・当直者は、夜間単独当直で通峡するのは初めてで不安はあったが、広瀬西水道に接近したら船長が昇橋してくるだろうという思いもあった。また、乗船して間がなく、船長呼び出しベルの位置も知らなかった。
- ・当直者は、引船列に及ぼす潮流の影響を把握していなかった。
