# 千葉港「市川水路」における 乗揚海難の分析

平成 1 5 年 1 月

横浜地方海難審判庁

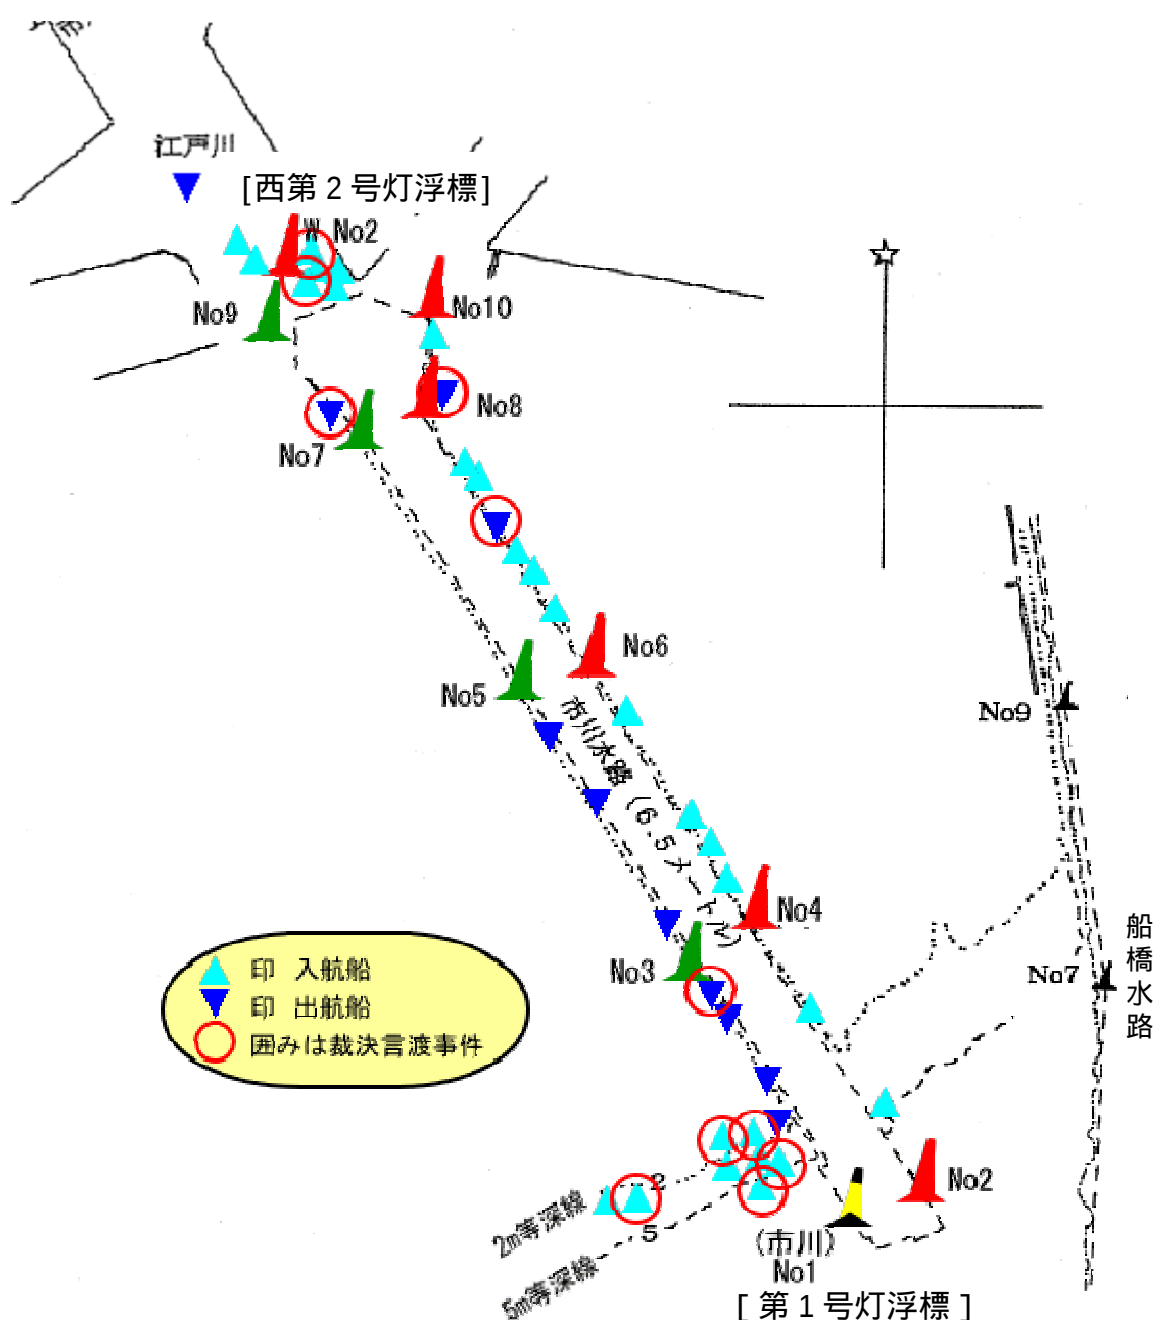
#### 市川水路周辺における乗揚げ地点

市川水路周辺において乗り揚げた船舶を入出航別にみると、入航中が 27 隻で 7 割強を占めており、入航にあたり事前の水路調査が十分に行われていないため、水路の状況を知らず航行していることがうかがわれる。また、その乗揚げ地点の分布は、第 1 号灯浮標付近及び西第 2 号灯浮標付近に集中しているほか、入航船は水路の東側、出航船は西側の浅瀬に乗り揚げている。

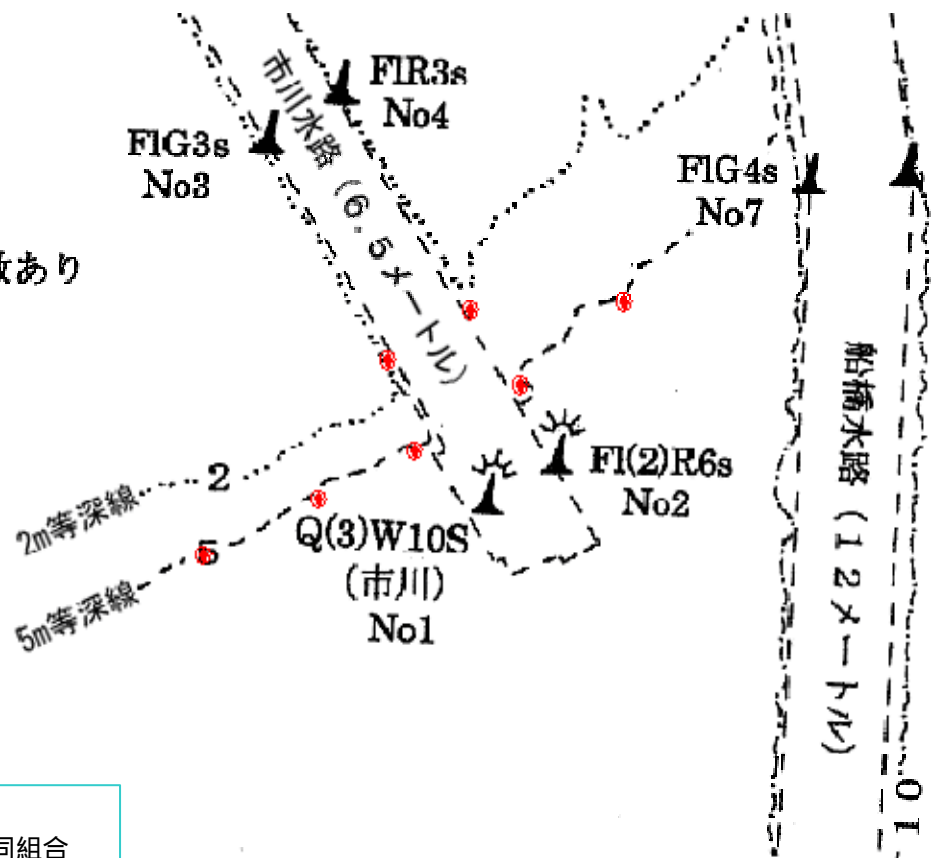
市川水路部分図(のり養殖期間中)

更に、このうち、市川水路の第 1 号灯浮標付近で発生した乗揚海難をみると、そのほとんどが 4 月下旬から 9 月上旬ののり養殖期間外に発生している。

これは、のり養殖期間中に灯浮標間に設置される仮設灯浮標等により、第 1 号灯浮標と第 3 号灯浮標との間の危険な航行を抑制する効果があったものと推察される。

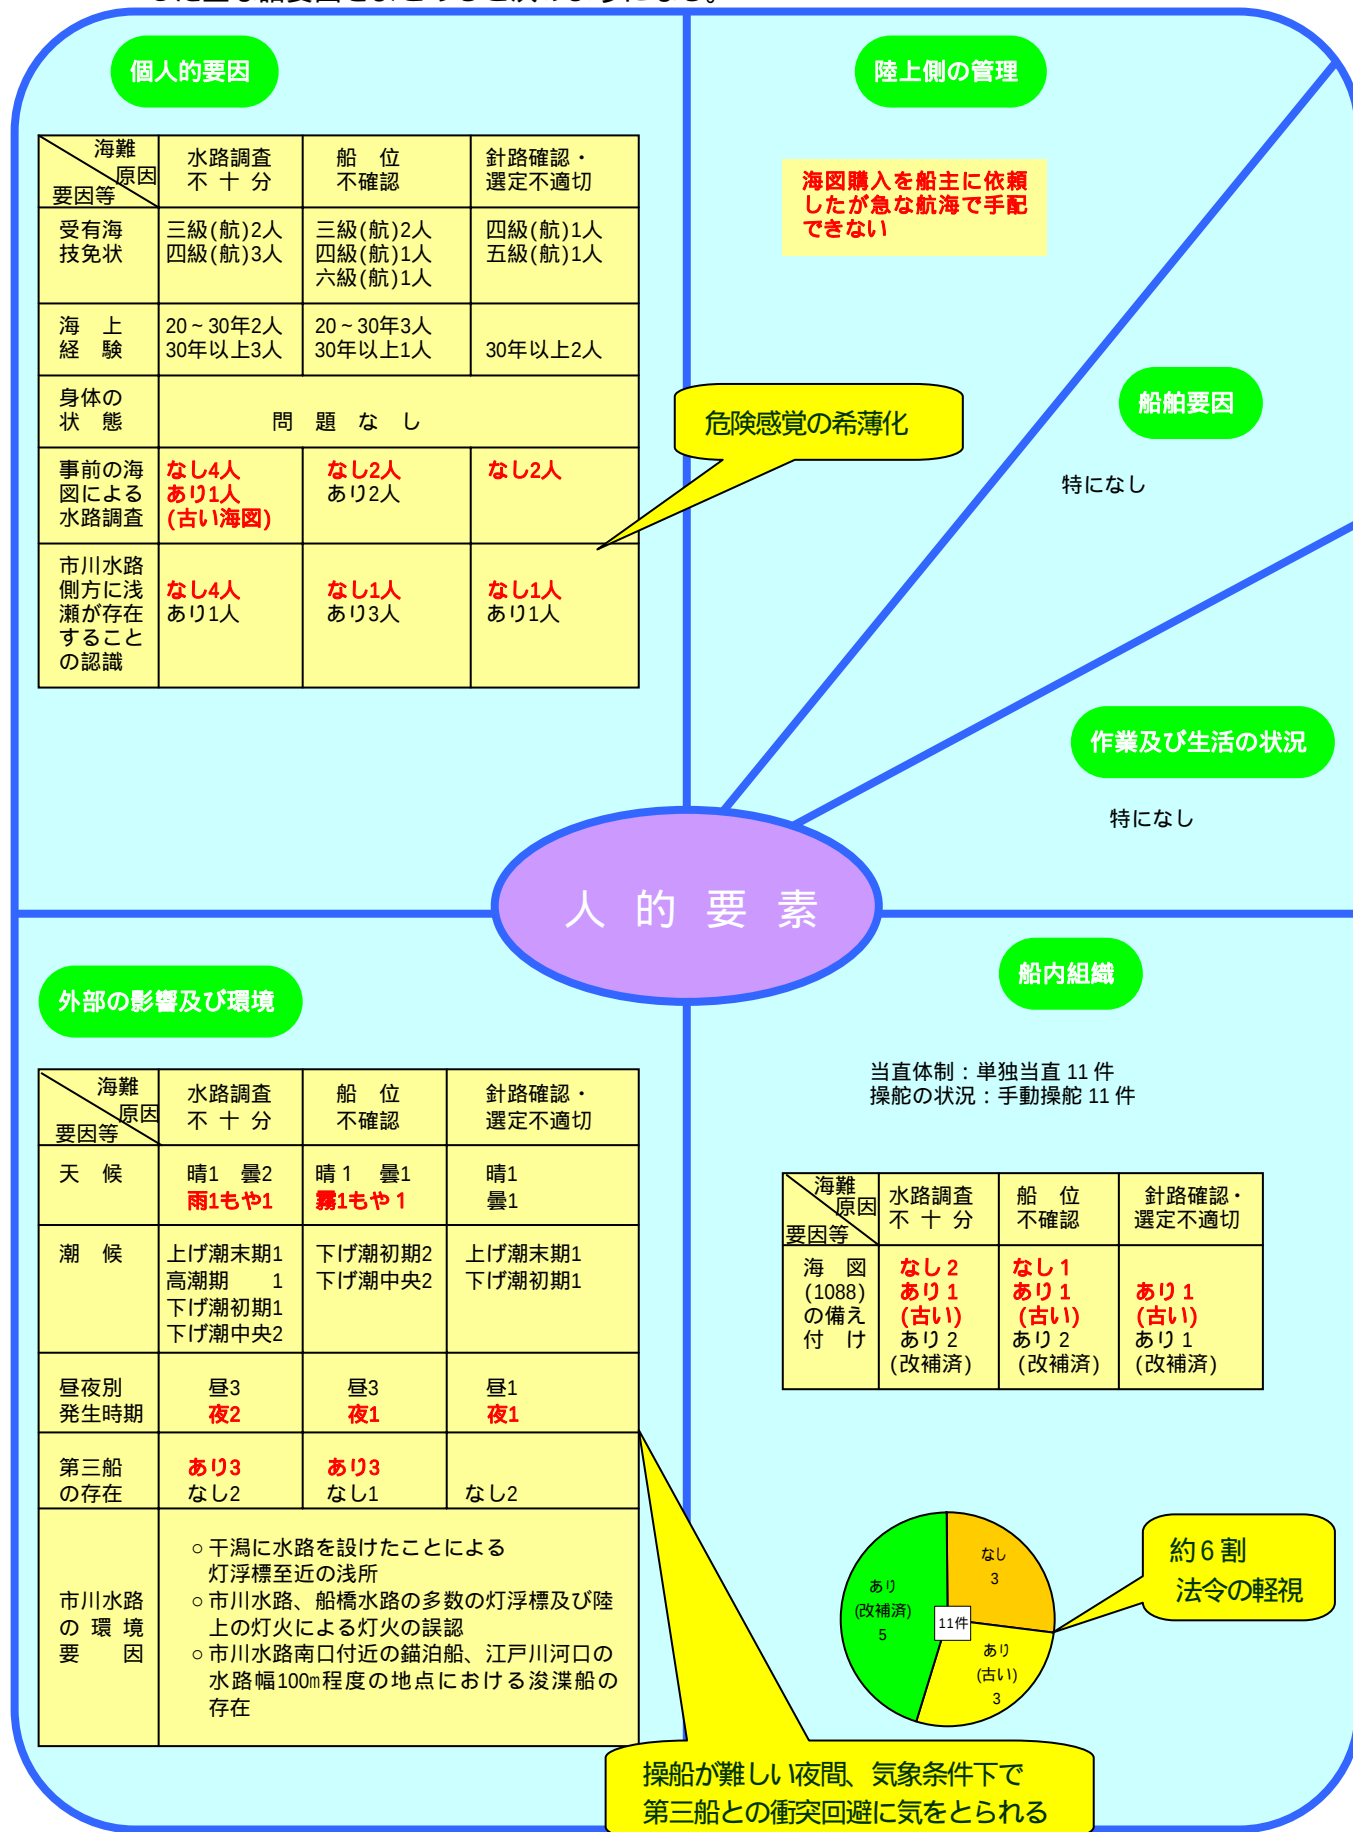
裁決された 11 件を操船に携わった船長の個人的要因や環境要因など、海難発生に影響した主な諸要因をまとめると次のようになる。
