# 転覆

## 漁船海難の 再発防止に向けて

～小型漁船（総トン数 20 トン未満）転覆海難の分析～

函館地方海難審判庁

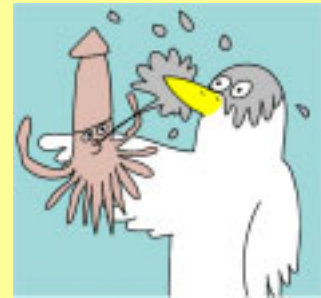
漁業種類 いかつり  
 総トン数 9.8 トン  
 乗組員数 2 人  
 気象海象 雨、東南東風、風力 6、波高 2.5 メートル  
 損害等 船体全損  
 救命胴衣 未着用

I 丸は、一層甲板型の漁船で、太平洋南岸にある漁港近くの漁場で操業を行い、その後荒天模様となっても操業を続け(時化でも直ぐに帰航することなく操業を続けた)、翌未明操業を打ち切り、いかを詰めた魚箱を甲板上に積み重ねて(トップヘビー)帰途につき、波浪を右舷側から受けながら、微速力に減じて進行中、右舷側から強い波浪による衝撃を受け、大きく左舷側に傾斜して魚箱が荷崩れ(固縛不十分)を起こし、瞬時に転覆した。

これまでも荒天下、漁獲物等を固縛せずに甲板上に積み上げ、風浪の打ち込みを軽減する針路速力とすることなく航行していたので、漁獲物を船倉に移して船の重心を下げるなどの荒天準備を行わなくても大丈夫と判断した。

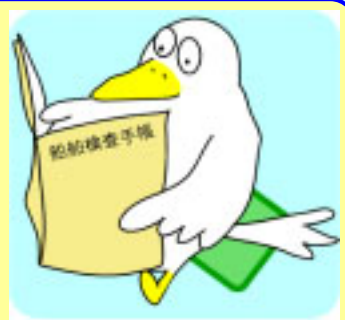
漁業種類 刺網(さけます流し網)

気象海象 晴、南南東風、風力 7、波高 5 メートル

損害等 2 人死亡 1 人重傷、船体全損

S 丸は、船首楼付一層甲板型の漁船で、オホーツク海の漁場で操業を行い、7 月 1 日午後漁獲物及び漁具を魚倉のほか甲板上右舷側(片荷状態)に積み上げて満載状態で帰途に就いた。

翌 2 日深夜船長は、高波を受け、大量の海水が右舷側から船首甲板に打ち込み、甲板上に滞留して右舷側に大きく傾斜したので、傾斜を直すため燃料油を左舷タンクに移送するなどしたが、S 丸は、高波を受け、開放されていた操舵室開き戸(開口部閉鎖せず)から浸水し転覆した。

復原性に関して特に注意が必要な漁船であったが、このことに特段注意することなく、これまで航行していたので大丈夫と思い、荒天下、漁獲物等を固縛せずに甲板上の片舷に積み上げ、燃料、清水を左右タンク均等に使用しないで、開口部を閉鎖せず、風浪の打ち込みを軽減する針路速力としなかった。

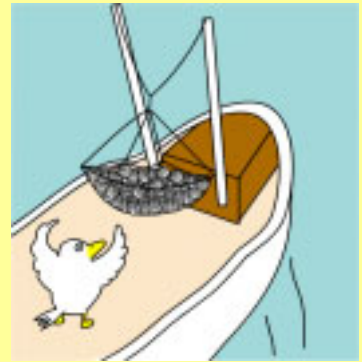
漁業種類 ほたて貝養殖

気象海象 晴、風はほとんどなかった(海上平穏時)

損害等 2 人死亡、1 人負傷、機関等濡れ損

H 丸は、両舷にデリックポスト及びデリックブームが設置された FRP 製一層甲板型漁船で、漁場底質改良のための貝殻散布を行う目的で、約 13 トンのほたて貝殻をほぼ山形に積載し、デリックブーム頂部を各舷ブルワークの直上約 8 メートルに固定した状態で漁港を発し、同港の沖合に向かった。

作業員がウインチを操作し、貝殻の入ったもっこを甲板上を引きずるように舷側へ移動させることなく宙吊りにし(安全確保不適切)、そのため船体重心位置が上昇して復原力が減少し、もっこが舷外に振れ出ると同時に大傾斜して甲板上の貝殻が荷崩れを起こし、H 丸は、転覆した。

デリックブームを使用して貝殻散布作業を行う際、あらかじめ、振れ止め防止用のロープをとるなどの対策を講じず、貝殻の入ったもっこを宙に吊り上げて船体重心位置を上昇させ、もっこが過度に舷外へ振れ出た。
