平戸瀬戸の海難

(その3 「乗揚海難」)

平成16年3月
長崎地方海難審判庁

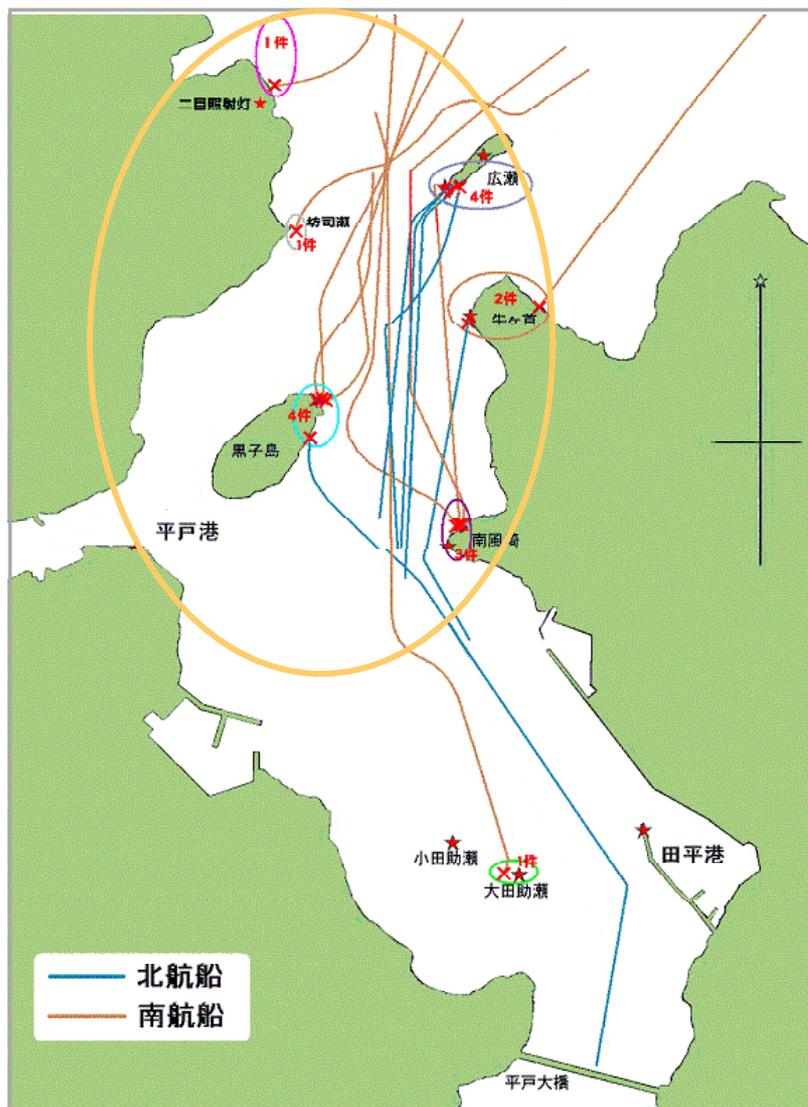
図10 発生地点と進路の状況

発生地点は、広瀬導流堤付近4件、黒子島の北東岸の浅瀬4件、南風埼北側の浅瀬3件、牛ヶ首の浅瀬2件、ハゲ島ないし二目瀬付近2件、坊司瀬1件、大田助瀬1件、クロノギ鼻1件、平戸島北東端1件で、南風埼から二目瀬付近にかけて集中して発生しており、そのときの進路は図10のとおりであった。

(×印は乗揚地点。但し、ハゲ島の南端、クロギノ鼻及び鏝崎東側の乗揚3件を除く。)

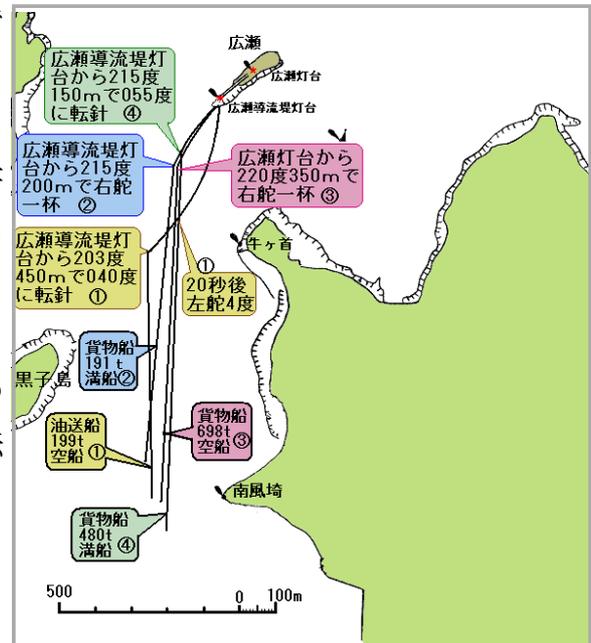
図12 広瀬導流堤付近乗揚直前の航跡

- ① 東水道を通航しようとしたところ、東水道に反航船を認めたので西水道に向けようとしたもの
- ② 西水道を通航しようとしたところ、南航船と広瀬導流堤至近で著しく接近し、危険なことが分かったので急きょ東水道に向けようとしたもの（15頁事例1参照）
- ③ 東水道に向けようとしたものの、操舵号令が的確に伝わらず転針の時機を失したもの
- ④ さほど圧流されることはないと思ひ、広瀬導流堤に接近してから東水道に向けようとしたもの

など、いずれも転針しようとしたときに、広瀬導流堤に接近し過ぎていた（図12）。

北流にのっていたから思いのほか同導流堤への接近が早かったことと、順潮流が強く、舵が効きにくかったことが考えられる。

- ・ 広瀬導流堤付近では、北流時の潮流が船体を導流堤に押しつける方向に流れるので、北流時に北航中、東水道に向かうときは、同導流堤南端に接近し過ぎないように注意し、牛ヶ首に寄って航行すること
- ・ 北流時・北航中、西水道から東水道へ、または、東水道から西水道へ通航方法を変更しようとするときは、広瀬導流堤に圧流されないよう同導流堤を十分離して行うこと
- ・ 西水道を南航する船は、西水道に向けて北航して来る他船と接近し過ぎないように、広瀬導流堤を十分に離して南航すること

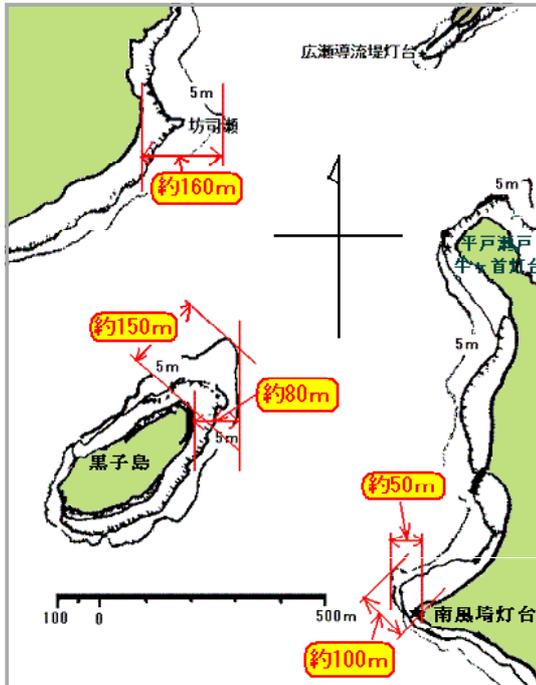
図 1 3 黒子島北東岸と南風埼の浅瀬

黒子島から北東側に浅瀬が約150m拡張

- ① 夜間、順潮流時に南航中、目視で黒子島を確認してから転針を試み、黒子島に接近し過ぎたもの
- ② 夜間、南航中、南風崎の陰から現れた北航船を避けようとして右転し、黒子島に接近し過ぎたもの（16頁事例2参照）

- ③ 夜間、順潮流時に北航中、南航船を認めた際、右舷を対して航過したのち右転するつもりで黒子島に向く針路で続航し、反航船の動向に気を奪われて黒子島に接近し過ぎたもの
- など、転針の時機を誤って黒子島に接近し過ぎていた。

- ・黒子島の北東側には浅瀬が約150m拡延しているから、レーダーの可変距離マーカーで200mを避険線として設定するなど、黒子島の北東側には接近し過ぎないように注意して航行すること（図13）
- ・南航中、黒子島の北方に至ったときに、あるいは北航中、南風埼の南方に至ったときに、南風埼の陰から現れた他船が互いに自船の前路に向かうように見えるから、操船信号を吹鳴して自船の意図をはっきり示したり、他船の操船に疑問を感じたときは警告信号を行うなどして、互いに水道の右側に寄って航行すること

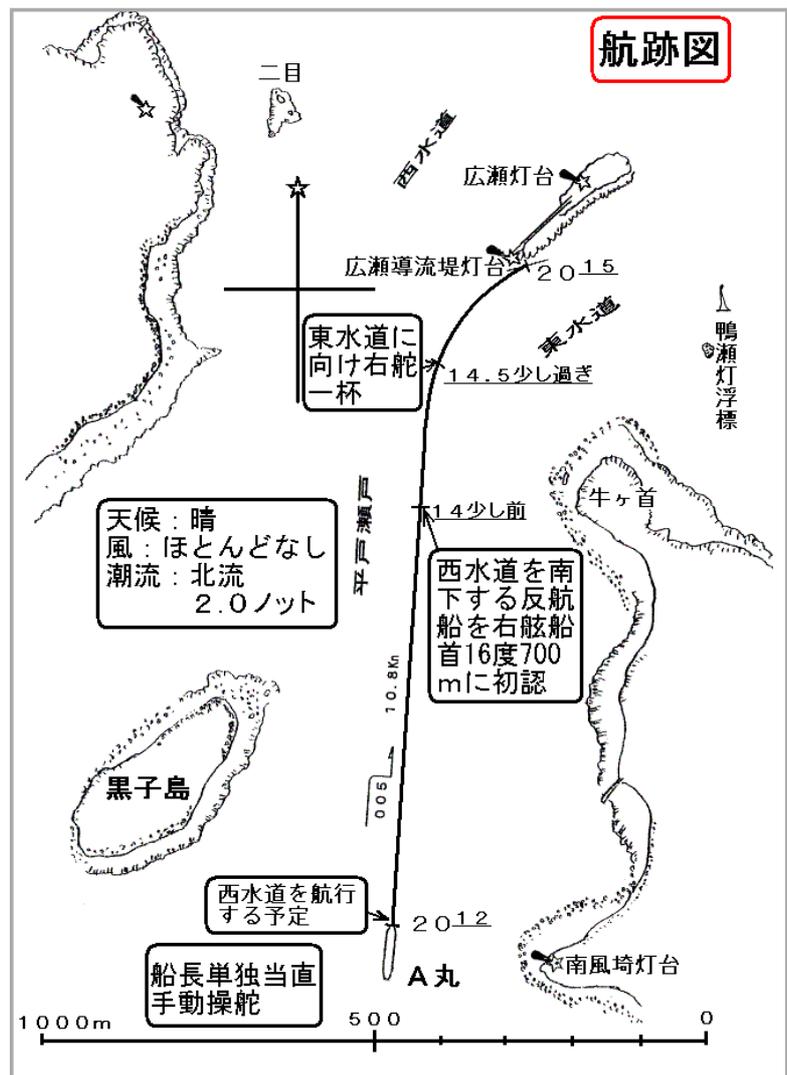
事例1. 広瀬導流堤付近の乗揚

A丸(191t)は、船長ほか2人が乗り組み、スクラップ約300トンを載せ、長崎港を発して兵庫県尼崎西宮芦屋港に向け、夜間、平戸瀬戸を2.0ノットの北流に乗じて西水道に向け北航中、広瀬導流堤灯台の手前400mで西水道を南下する反航船を認め、同導流堤至近で同船と著しく接近することが分かったので、急きょ東水道に向けようとしたが、同導流堤に圧流されて乗り揚げた。

A丸は、見張りが十分ではなかったため、西水道を南航する反航船の発見が遅かった。

A丸は、広瀬導流堤灯台まで200mしかないのに、急きょ東水道に向けようとした。

- ・船長は、単独で船橋当直をしていた。
- ・船長は、平戸瀬戸の通航経験が豊富で、瀬戸通航の注意事項を承知していた。
- ・船長は、レーダーを1.5海里レンジとしていた。
- ・船長は、レーダーを活用し他船の存在を確認して東水道を北航する針路を選定することなく、西水道を一瞥して南下船を視認しなかったことから、西水道を北航しても大丈夫と思った。

強い北流時に北航中、広瀬導流堤まで200mに接近してから東水道に転針するのでは遅すぎる。広瀬導流堤に圧流されるから、広瀬西水道に向けて北航する場合、同付近で南航船と出会って急きょ東水道に転針することのないよう、レーダーのレンジを切り替えたりして、見張りを十分にいき、早期に南航船を発見するようにすること。

通航経験豊富との慣れから、見張りがおろそかになってはならない。

500トン未満の北航船は、海上保安部の指導に従い、東水道を通航すること。

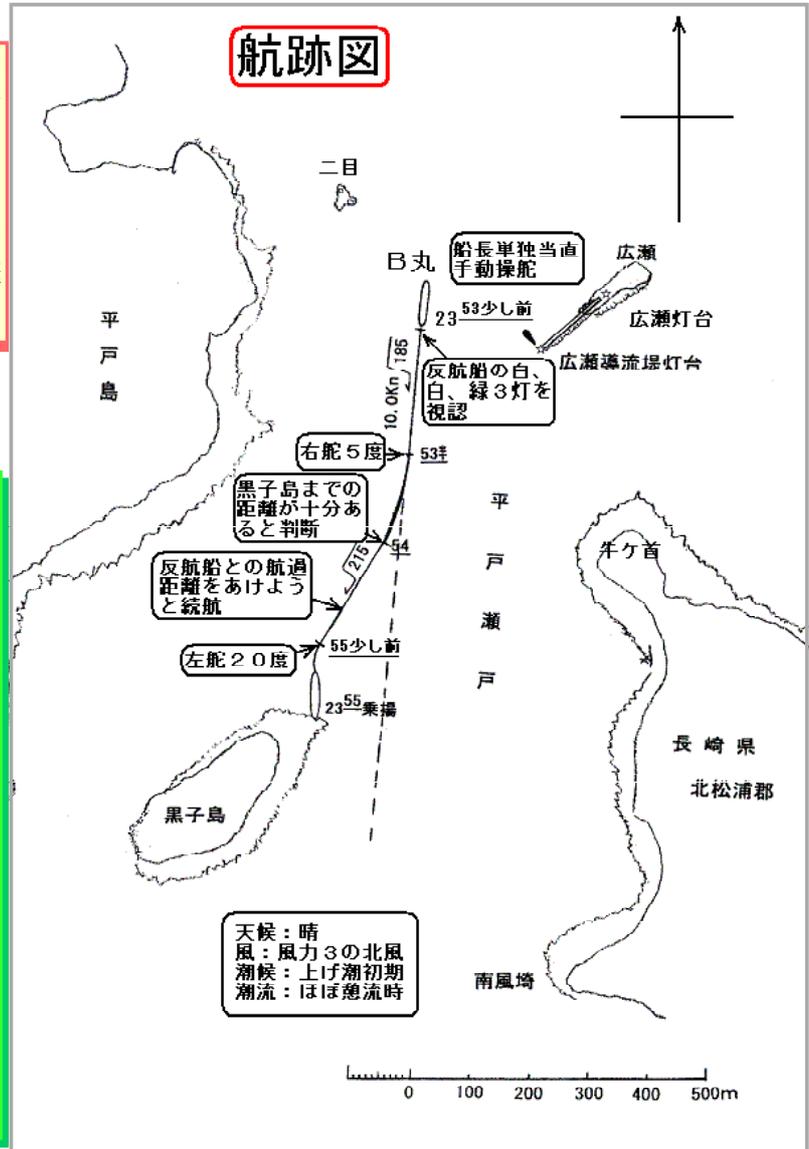
事例 2. 黒子島付近の乗揚

B丸（499t）は、船長ほか5人が乗り組み、重油800キロを積載して和歌山県和歌山下津港を発し、熊本県長州港に向け、夜間、手動操舵で平戸瀬戸を南航中、南風埼の陰から現れた反航船を避けようとして黒子島北東岸の浅瀬に乗り揚げた。

B丸は、反航船が黒子島東岸沖合で右転したので、自船が右転して反航船と安全に航過できる状況となったにもかかわらず、なおも反航船との航過距離をあげようと、215度の針路で続航した。

- ・ 船長は、単独で船橋当直をしていた。
- ・ 船長は、黒子島北東岸に浅瀬が拡張していることは知っていた。
- ・ 船長は、南風埼の陰から現れた反航船が、南風埼を通過しても緑灯を見せたまま進行して来るので、左舷を対して航過するよう右舵を取った。
- ・ 船長は、右舵5度を取って針路が215度となったとき、黒子島をレーダーで確認することなく、黒子島まで十分距離があるものと思い込んだ。

黒子島北東方沖合を南航中、他船を避航するため予定針路から離れる場合、黒子島北東岸に拡張する浅瀬の相対位置関係を知ることができるよう、船位を十分確認すべきであった。

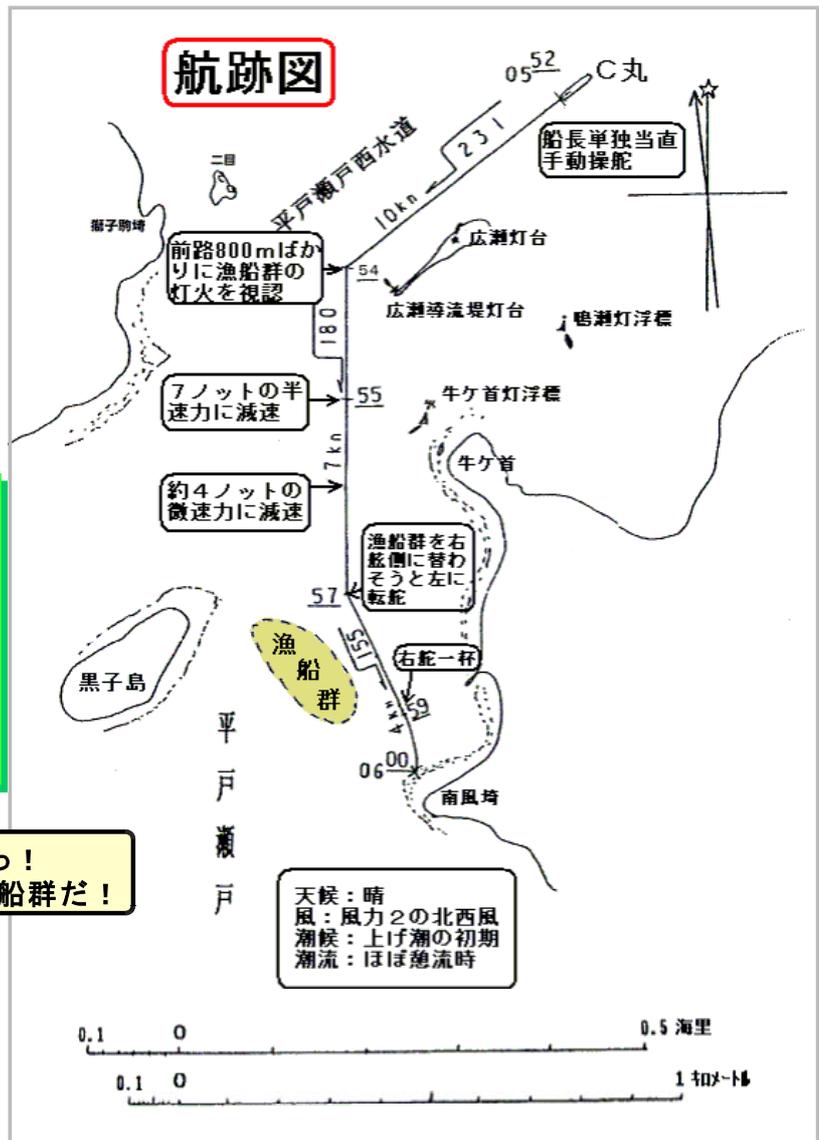
事例 3. 南風埼付近の乗揚

C丸(499t)は、船長ほか6人が乗り組み、灯油600キロリ及び航空燃料500キロリを積載して山口県徳山下松港を発し、熊本県八代港に向け、夜間、平戸瀬戸を南航中、黒子島東方水域で明るい灯火を掲げて操業中の漁船群を右舷側に替わそうと左転したところ、南風埼北方に拡張する浅瀬に乗り揚げた。

C丸は、明るい灯火を掲げて操業する漁船群を避けるため、速力を半速力に落とし、さらに約4ノットの微速力まで減速したものの、前路の漁船の動きに気を取られて、船位を把握していなかった。

- ・船長は、単独で船橋当直をしていた。
- ・漁船群が操業していたのは、南風埼と黒子島間の特に狭い水域であった。
- ・漁船群は、明るい灯火を掲げていた。

漁船群を避航する際、浅瀬に接近していないかどうか判断できるよう、レーダーを利用するなどして、船位を確認すべきであった。

そのために、乗組員を昇橋させてレーダー監視に当たらせ、陸地との相対位置関係などを逐一報告させるなどの方法をとるべきであった。
