平戸瀬戸の海難

(その2「船舶同士の衝突海難」)

平成16年1月
長崎地方海難審判庁

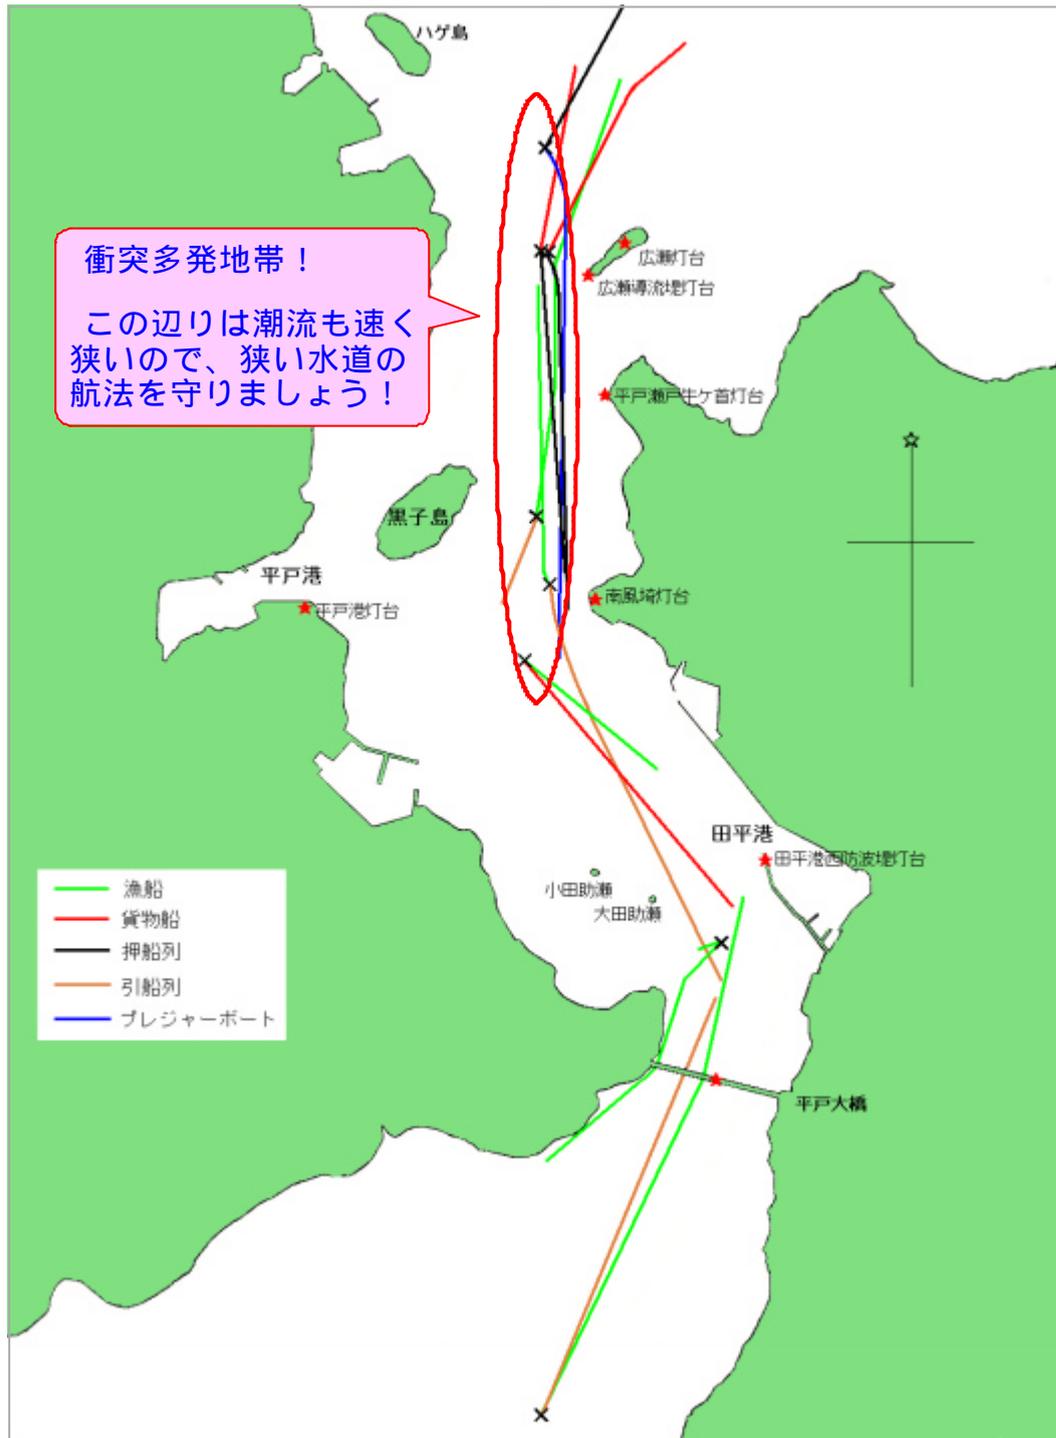
図4 (×印：発生地点(ハゲ島の北側で発生した錨泊船との衝突1件は除く))

南風崎南西方沖合から広瀬北西方沖合にかけて、南航船と北航船が行き会うとき、海難が多く発生している

衝突海難9件の発生場所と各船の進路は図4のとおりで、南風崎南西方沖合から広瀬北西方沖合にかけて集中していた(図4赤楕円枠内)。

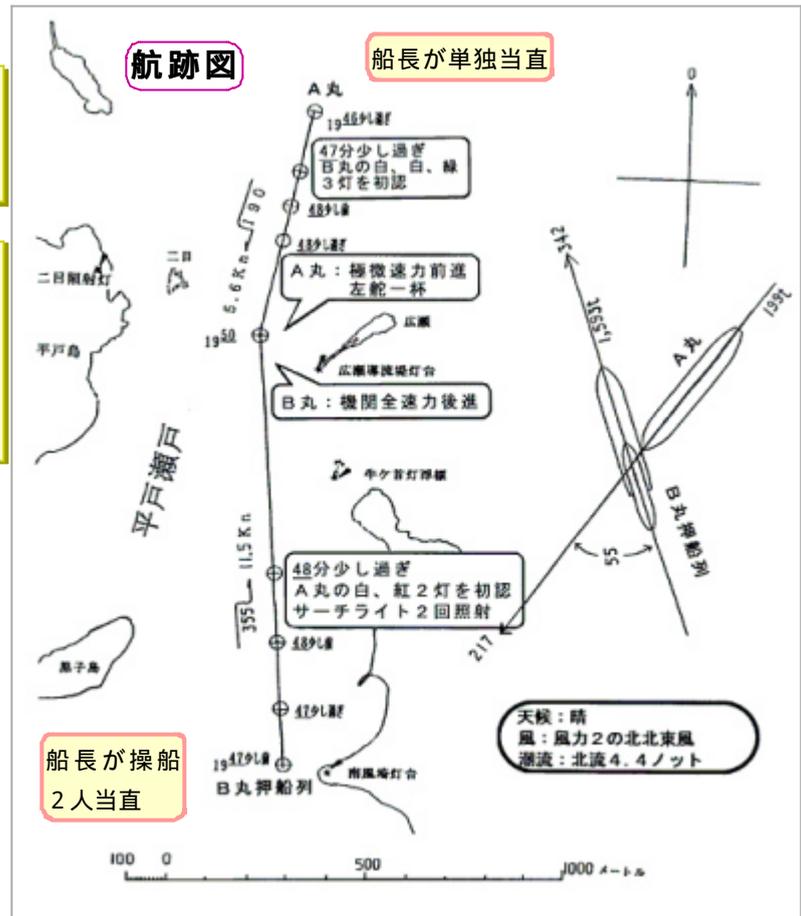
事例2 貨物船A丸押船B丸被押ししけC衝突事件

A丸(199t)は、船長ほか2人が乗り組み、広島県福山港を発し、平戸瀬戸経由で長崎港に向かう途中、また、B丸(99.99t)は、船長ほか4人が乗り組み、空倉のC(全長53m)の船尾部に自船の船首部を嵌合させ、砂採取の目的で、長崎県南高来郡西有家町須川を発し、同県壱岐郡長島西方海域に向かう途中、夜間、広瀬西水道で衝突した。

海難原因 A丸：信号不履行 B丸：航法不遵守(狭い水道、船員の常務)

A丸は、相手船と左舷対左舷で航過できるよう警告信号を発して避航を促すことなく進行した。

B丸は、レーダーを活用して、自船と広瀬導流堤との相対位置関係を把握しようとしなかった。また、相手船を右舷対右舷で替わそうと航路を斜航した。

- A丸船長は、B丸を初認した際、自船が北航中に反航船と出会ったときは東水道を航行するようにしていたので、B丸も東水道を通航するものと思い込んでいた。
- A丸船長は、B丸が右転せずに接近するのに気付いたとき、B丸はそのうち自船と広瀬の間に向首する針路に転じるものと思い、速やかに警告信号を発することなく続航した。

- B丸船長は、A丸の灯火を初認した際、目視とレーダーから、A丸と広瀬の間は狭く見えたうえ、自船の速力が速くてA丸の前路を先に航過できると判断した。
- B丸船長は、A丸の前路を斜航して右舷を対して替わそうと狭い水道の右側端に寄せることなく、探照灯を2回照射して進行した。

A丸は、相手船に対して避航を促し、互いに左舷を対して航過できるよう、警告信号を吹鳴すべきであった。

B丸は、狭水道航法を守り、レーダーを活用して、船位を十分確認しつつ水道の右側を航行すべきであった。それができなければ、憩流時を選ぶか、平戸島の西側を迂回すること。

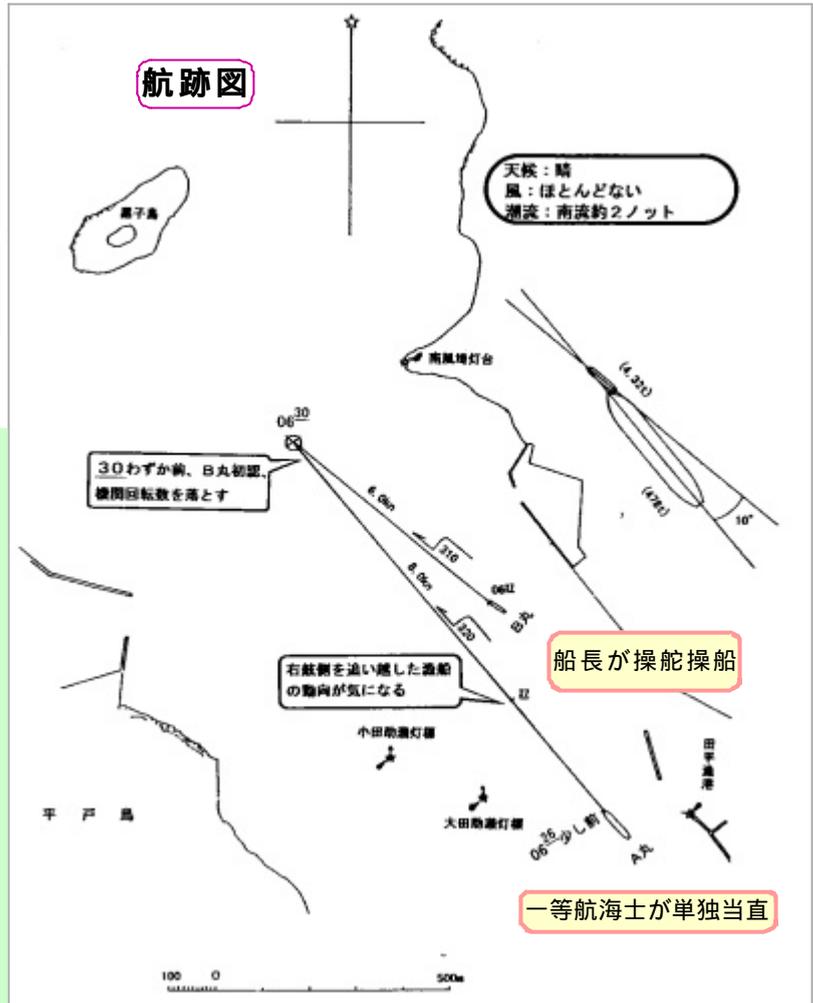
事例4 貨物船A丸漁船B丸衝突事件

A丸(478t)は、船長及び一等航海士ほか2人が乗り組み、長崎県相浦港を発し同県壱岐島芦辺港に向かう途中、また、B丸(4.32t)は、船長が1人で乗り組み、長崎県田平漁港で水揚げを終え、同県田助漁港に向かう途中、夜間、南風埼灯台の南西方で、A丸の右舷船首とB丸の左舷船尾とが衝突し、B丸船長が全身打撲の負傷を負った。

海難原因 A丸：見張り不十分、サービスに関する指揮・監督不適切 B丸：見張り不十分

A丸は、追い越した漁船の動静に気をとられて前路の見張りが不十分となっていた。また、船長が操船していなかった。

B丸は、後方の見張りを行っていなかった。

- A丸船長は、前日22時頃就寝し、翌日03時起床し睡眠不足気味であった。同船長は、平戸瀬戸は自ら操船するつもりであったので、昇橋予定地点に達したら報告するよう当直者に伝えていなかった。
- A丸船長は、食堂で待機中、居眠りに陥った。
- A丸一等航海士は、平戸瀬戸に差しかけたとき、いつも昇橋して来る船長が昇橋して来なかったが、何の指示もなく、又、自身が平戸瀬戸の通航経験もあったので、単独操船して通航できると思い、船長に昇橋を要請することなくそのまま操船を続けた。
- A丸一等航海士は、右舷側を追い越して行った漁船の動静に気をとられ、前路の見張りが不十分となっていた。

- B丸船長は、後方から接近する他船はいないものと思い、後方の見張りを行っていなかった。

A丸は、狭水道において船長が操船できるよう、当直者に昇橋予定地点を明確に指示し、報告させるべきであった。また、当直者は、狭水道に接近したら、船長の昇橋を要請すべきであった。

B丸は、後方の見張りも十分に行い、衝突を避けるための協力動作をとるべきであった。
