旅客船の岸壁等衝突

- 裁決の分析と事例 -

平成17年3月

広島地方海難審判庁

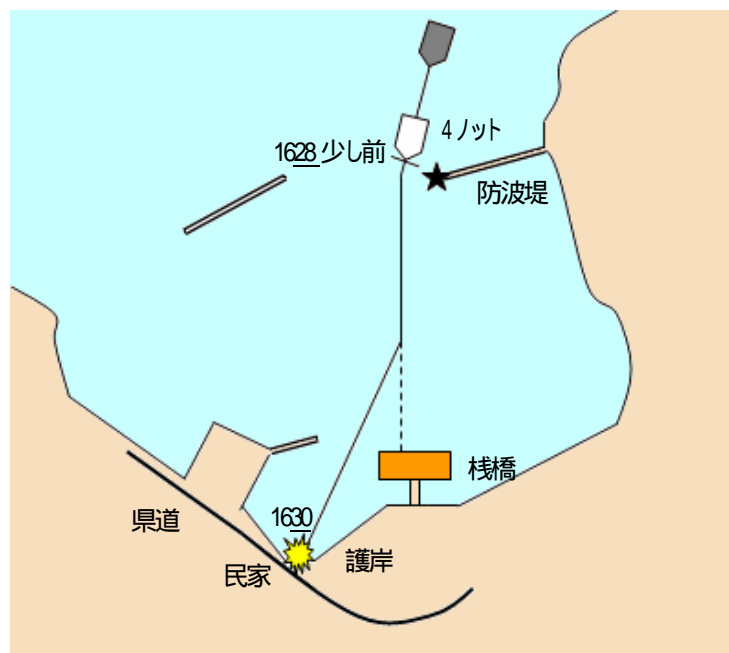
<護岸・栈橋の図>

不具合箇所・状況：クラッチ切替弁に付けられた、ランプ表示のためのスイッチ部で、偏摩耗したカムが空気シリンダによる動きを阻害した。

毎年行う定期整備の際、クラッチ切替弁に付属するランプ表示用スイッチ部が点検されず、経年使用で、同切替弁につながるカムと、その上を滑るロッドの表面で摩耗が進行していた。

16：28少し前 第6便で同様に船尾プロペラで栈橋に接近していたところ、操縦ハンドルを前進から中立に操作したが、カムとロッドが引っかかって空気シリンダが、ばねで戻らず、クラッチが中立にならず、船尾プロペラの前進回転が続いた。操縦ハンドルを後進に操作したので船首側のプロペラが後進に回ったが、両プロペラが互いにうち消しながら、惰力で走り続け、

16：30 栈橋奥の護岸と県道に面する民家に約1ノットの速力で衝突した。

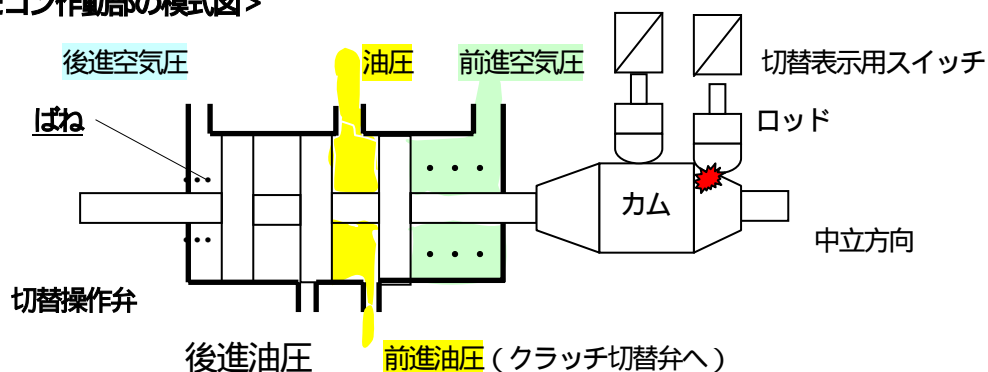
<リモコン作動部の模式図>

ロッドとの接触面でカムが偏摩耗

ばねの力では、カムでロッド
を押し上げられなかった！

機関修理業者が、クラッチ切替弁の点検整備に当たり、ランプ表示部を点検していなかった。

機関メーカーが、系列の機関修理業者に対してランプ表示部を点検するよう、指示しなかった。

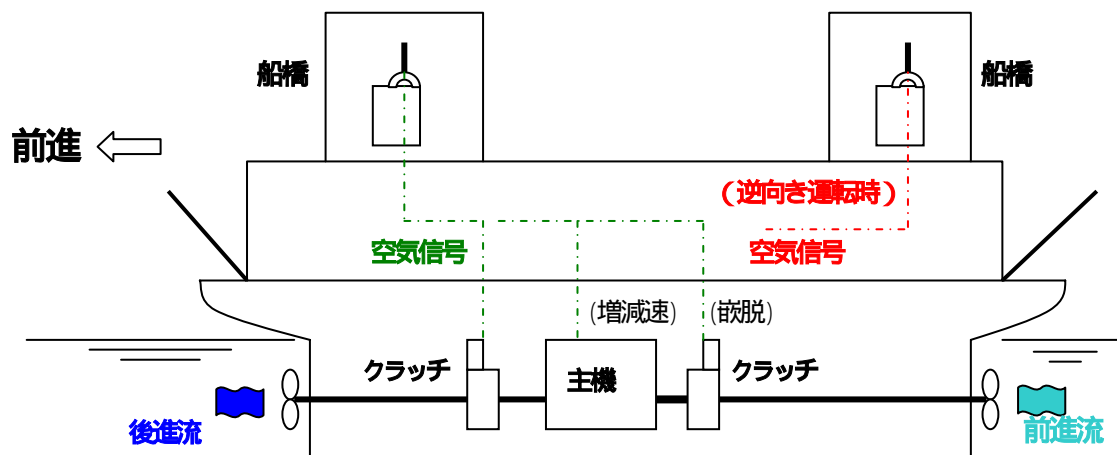
<機関制御と船橋スタンドとの関係模式図>

本件当時、A丸は、進行方向と反対側のプロペラで前進し、後進のときは
進行方向のプロペラを使うよう制御されていた。

クラッチが切り替わっていなければ、後進のつもりでハンドルを操作
しても前進運転で増速されることになる！

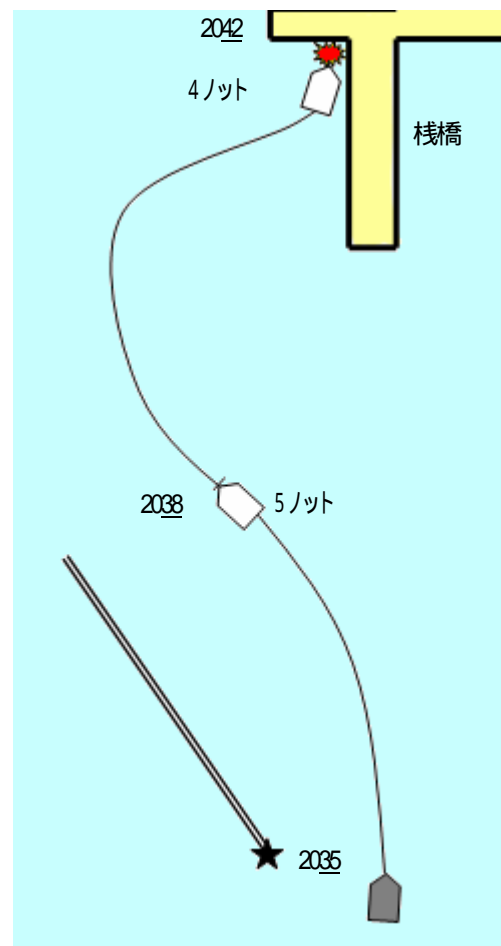
<桟橋の状況>

20：38 第7便で着桟前の減速時に中立操作を行った際，乙船長が操縦ハンドルで前進から中立に切り替える操作をしたものの，右舷機のランプ表示を確認することなく，右舷機の空気シリンダが戻らなかったため，中立に切り替わらず，操縦ハンドルが後進一杯に引かれて，右舷機は全速力前進，左舷機が全速力後進となり

20：42 桟橋付け根の岸壁に4ノットの速力で衝突した。

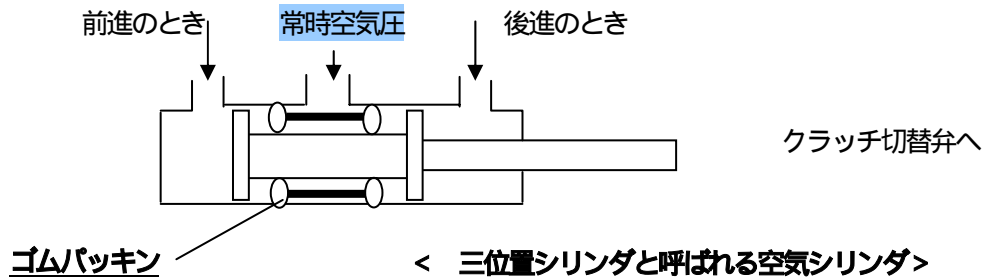
不具合箇所・状況：リモコンのクラッチ切替弁を操作する空気シリンダのゴムパッキンから操作空気が漏れた。

本件発生の4年前、入渠・整備時に空気シリンダのゴムパッキンが取り替えられたのち、経年の使用で同パッキンが硬化していた。

右舷機のリモコンに生じていたことは？

空気シリンダ のゴムパッキンが硬化し、操作空気が漏れていた。

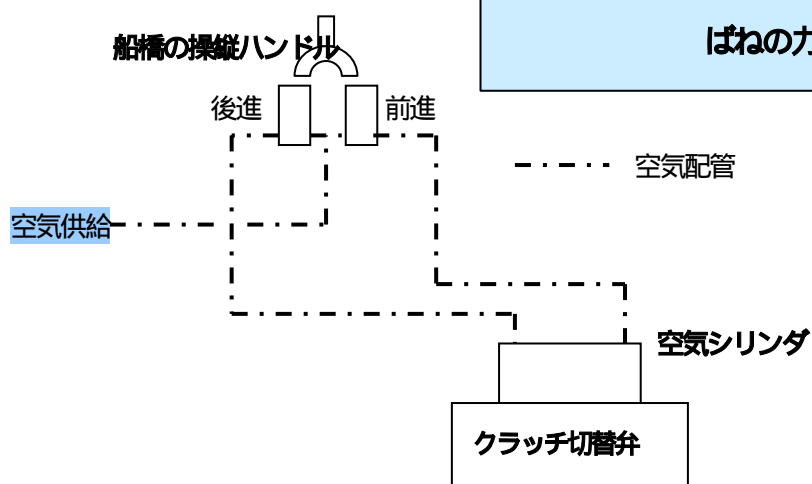
<空気式リモコンの系統図>

空気式リモコンではたらく空気圧の
力は十分に大きい？……空気が漏れる
と、思いどおりに動かない！

シリンダの圧力差が関係するものもあるので注意！

機械的に引っかかる箇所があると、

リモコンの動きが邪魔される！

空気圧で動いても、戻るときは

ばねの力に頼るものがある

簡単に見えるものも開放して点検しましょう！
重要とされていない箇所に、摩耗が進行して
落とし穴が待っているかも知れない！

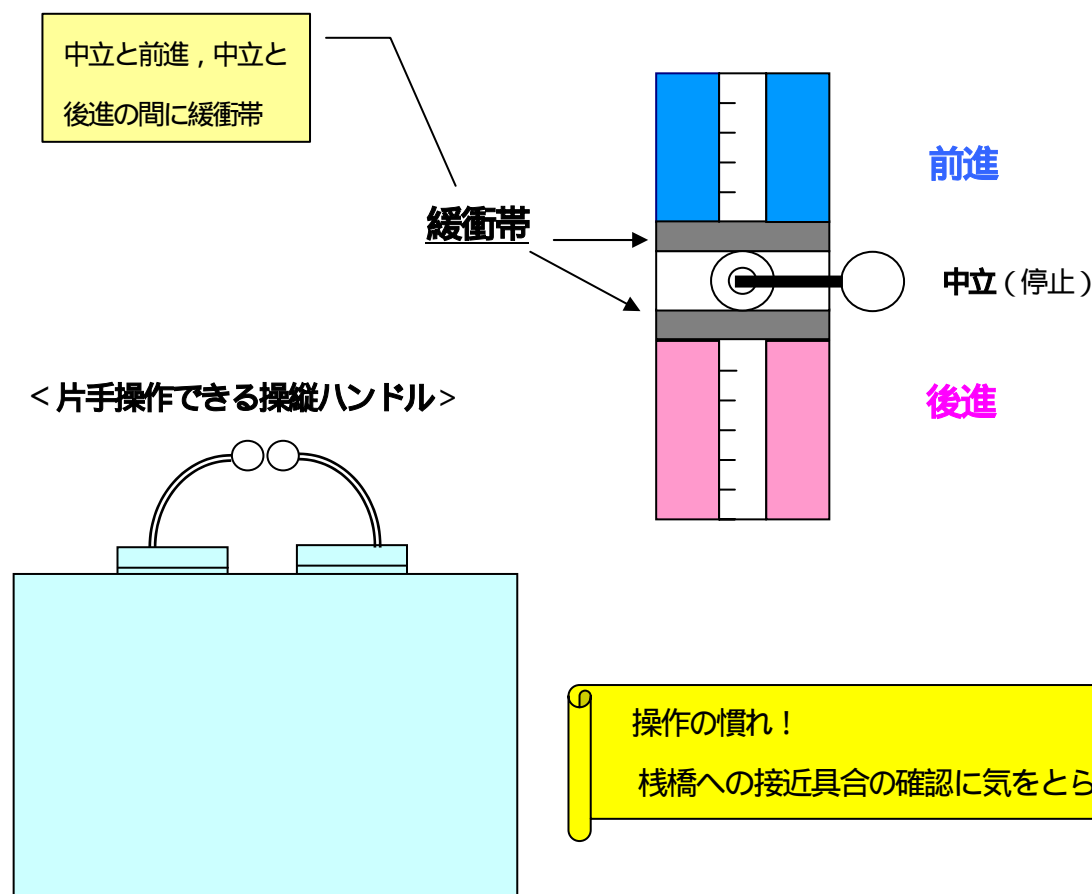
操縦ハンドルの緩衝帯？

操縦ハンドルの状況 : 操縦ハンドルが、両舷ともクラッチを後進に入れたつもりで、緩衝帯に残った。

着棧するにあたり、両舷主機を後進にするため操縦ハンドルを手前に引いたところ、中立との間の緩衝帯に残り、船長がクラッチ切替表示灯を確認しなかったため、中立のまま棧橋に接近しすぎ、あわてて後進に引き直したが、間に合わず2ノットの速力で棧橋に衝突した。

リモコンで操縦ハンドルを操作したら、クラッチが切り替わった
かどうか、ランプで確認しよう！

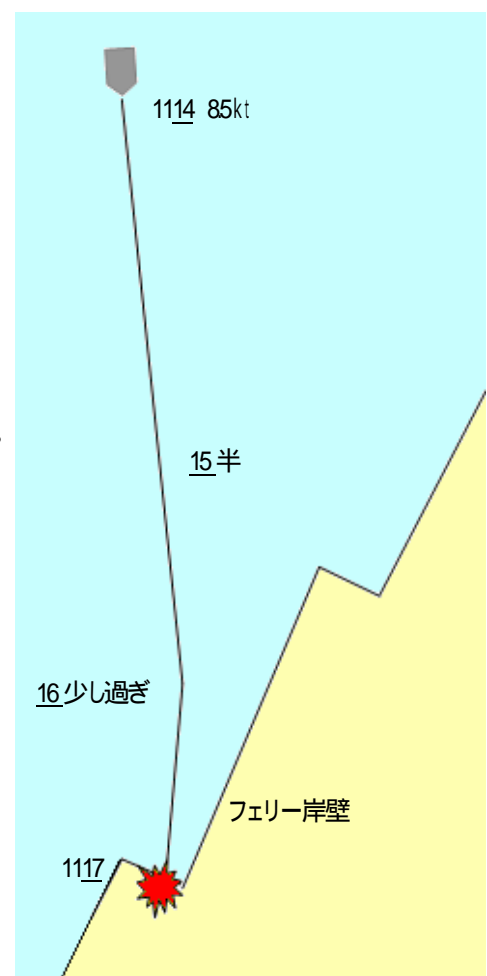
岸壁周辺の状況：可動橋に接近中、岸壁に沿った不規則な南西流の影響で船尾が落とされた。

11時15分半 主機を中立にする地点を通過するころ、潮の影響を受けて船尾が落とされ、船首が左に向き始めたので舵効を得るのに気をとられ、機関を中立にしないまま、前進を続けた。

11時16分少し過ぎ、可動橋まで180メートルの距離に近づいて、まだ150回転であったプロペラ回転数が低下するのを待つうち可動橋に更に接近し、同時17分少し前危険を感じて全速力後進にかけたが及ばず、

11時17分 船首が約4ノットの速力で岸壁の可動橋に衝突した。

- ・前進行きあしが大きいときには、主機でプロペラを逆転させるためのトルクが十分大きくないので、プロペラの回転数が毎分80以下に低下するまで、クラッチを後進に嵌入することができなかった

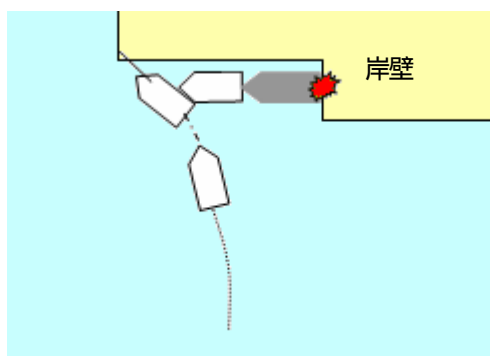
右船尾付けにするために、後退していたところ、後進行きあしが過大となり、岸壁に衝突した。

船尾配置の航海士から「速いぞ！
前進！」と報告されていた。

本件の場合、**船長は**、船首配置にもやいを延ばさせながら後方の岸壁に接近していたとき、**船尾配置につ**
いていた一等航海士から、**後進速度が速く**、岸壁まで10メートルほどに近づいたので**前進を要請する報告**
があったが、まだ**大丈夫と思**い**後進を続**け岸壁に衝突した。

船長さん！
自分だけの判断ではなく、チームプレーの精神で船尾からの報告も生かそう！！
