# 明石海峡の海難

平成 1 7 年  
神戸地方海難審判庁

明石海峡は、紀伊水道及び阪神地区と瀬戸内海を結ぶ航路として通航船舶量も多く、漁場としても豊かであるため、出漁する漁船も多いなど、様々な種類の船舶が輻輳する海域であることから、海難も多く発生している。

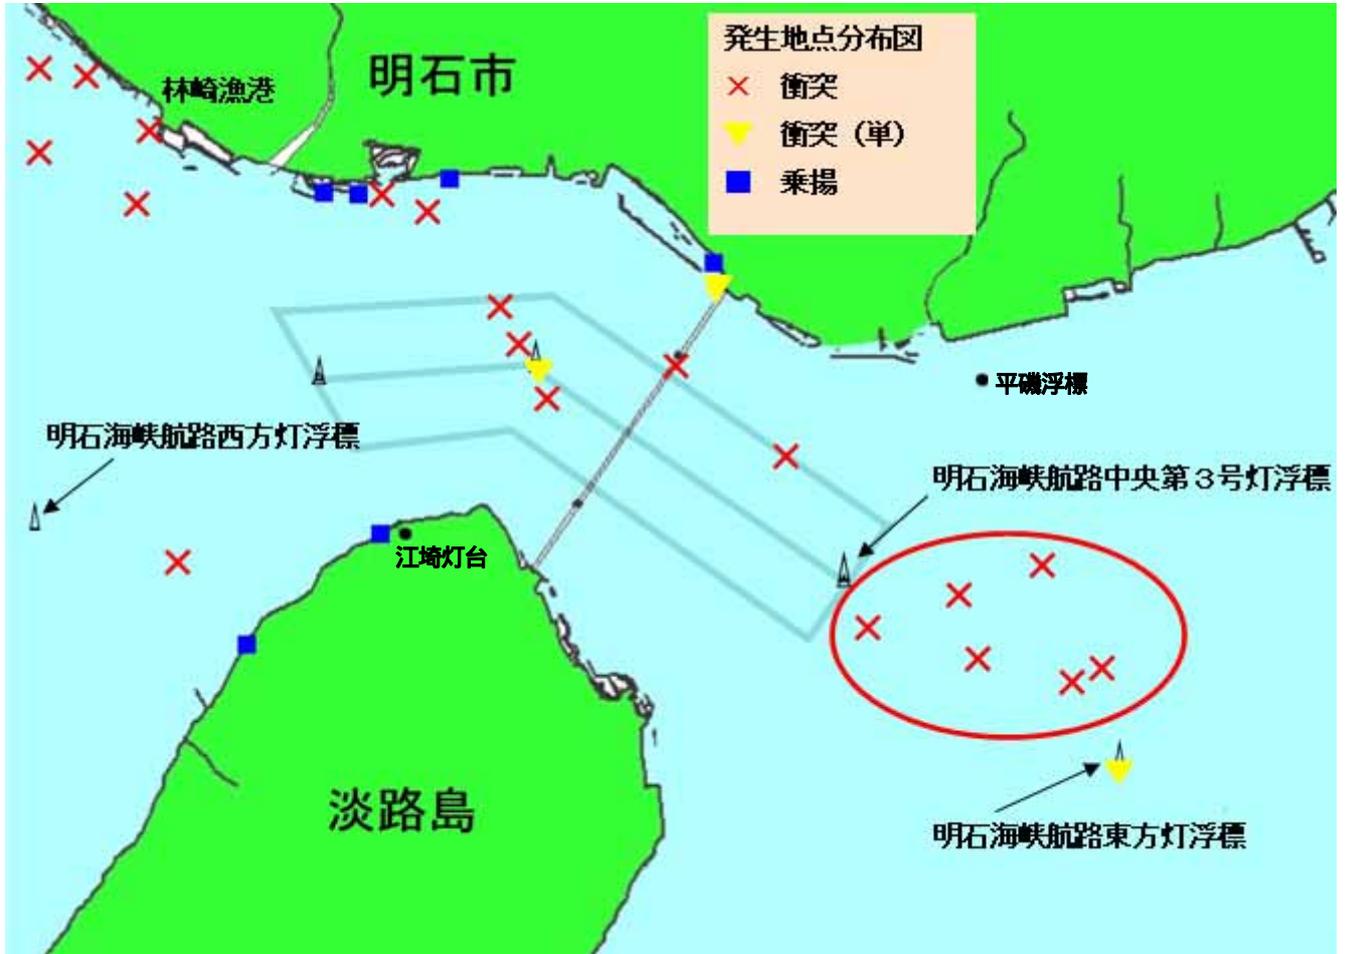
発生地点分布状況は下図のとおりであり、航路東口付近では、貨物船など大型船による衝突が多く、林崎漁港西方では、プレジャーボートや漁船などによる衝突が多い。

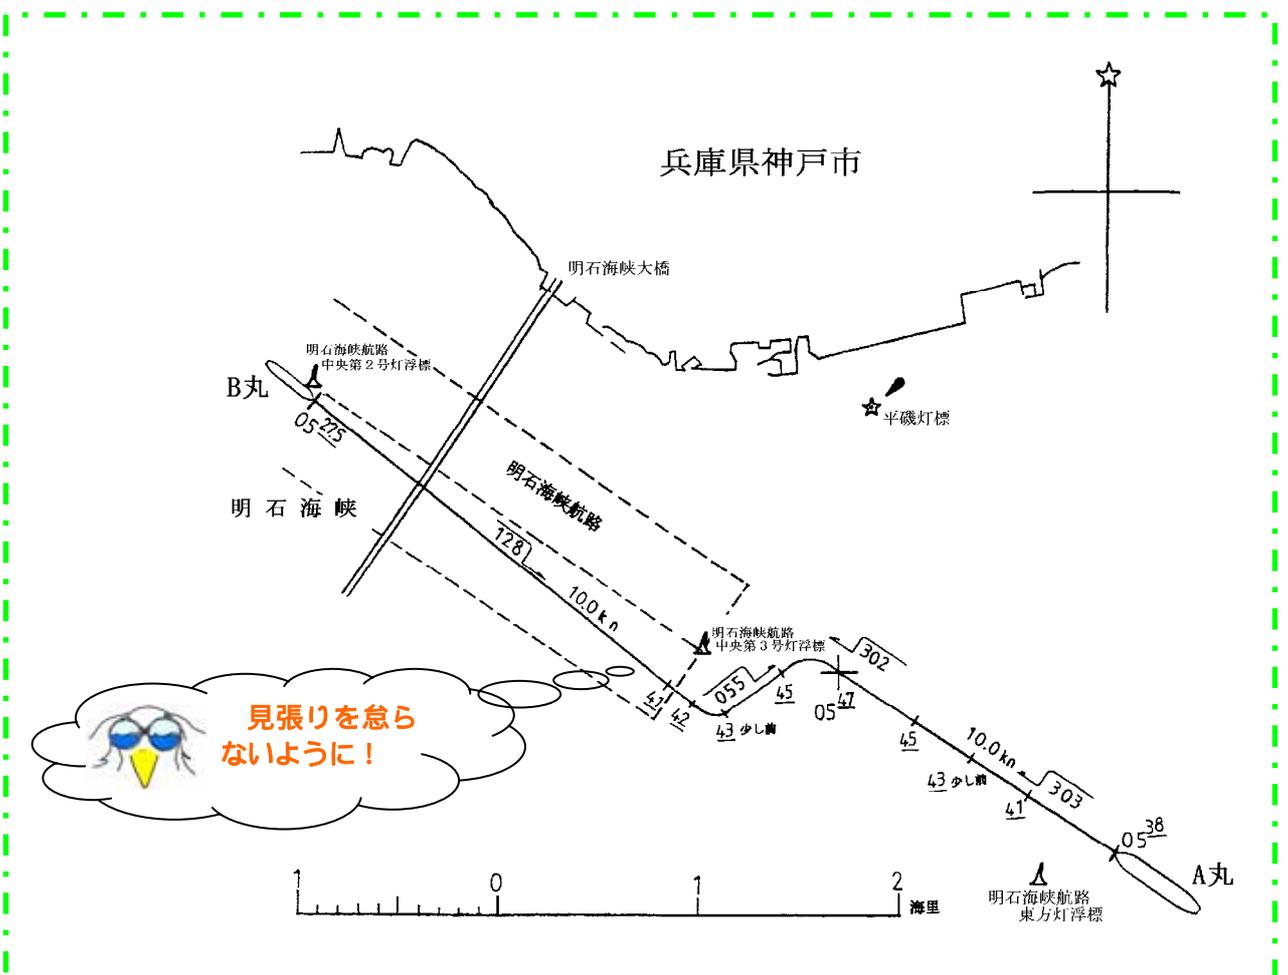
### 事例 1 : 西行中の大型船に気付かないまま明石海峡東口を出て左転して衝突

B丸(総トン数466トン)は、兵庫県家島港を発し、神戸港に向かう途中、明石海峡航路内を針路128度10.0ノットの速力で進行し、明石海峡航路中央第3号灯浮標を左舷に航過してから左転して、針路を055度に転じたとき、A丸(総トン数49,704.32トン)を右舷前方約2.4kmに視認でき、その前路を無難に航過できる態勢であったが、先導する警戒船に気を取られA丸に気付かないまま続航し、A丸と衝突した。

A丸は、鹿児島県喜入港を発し、友ヶ島水道を北上して明石海峡経由で岡山県水島港に向かう途中であった。

B丸が、明石海峡航路中央第3号灯浮標に並航後、すぐに左転せずに、見張りを十分に行ったうえで、しばらく東行を続けてから阪神方面に向けること。

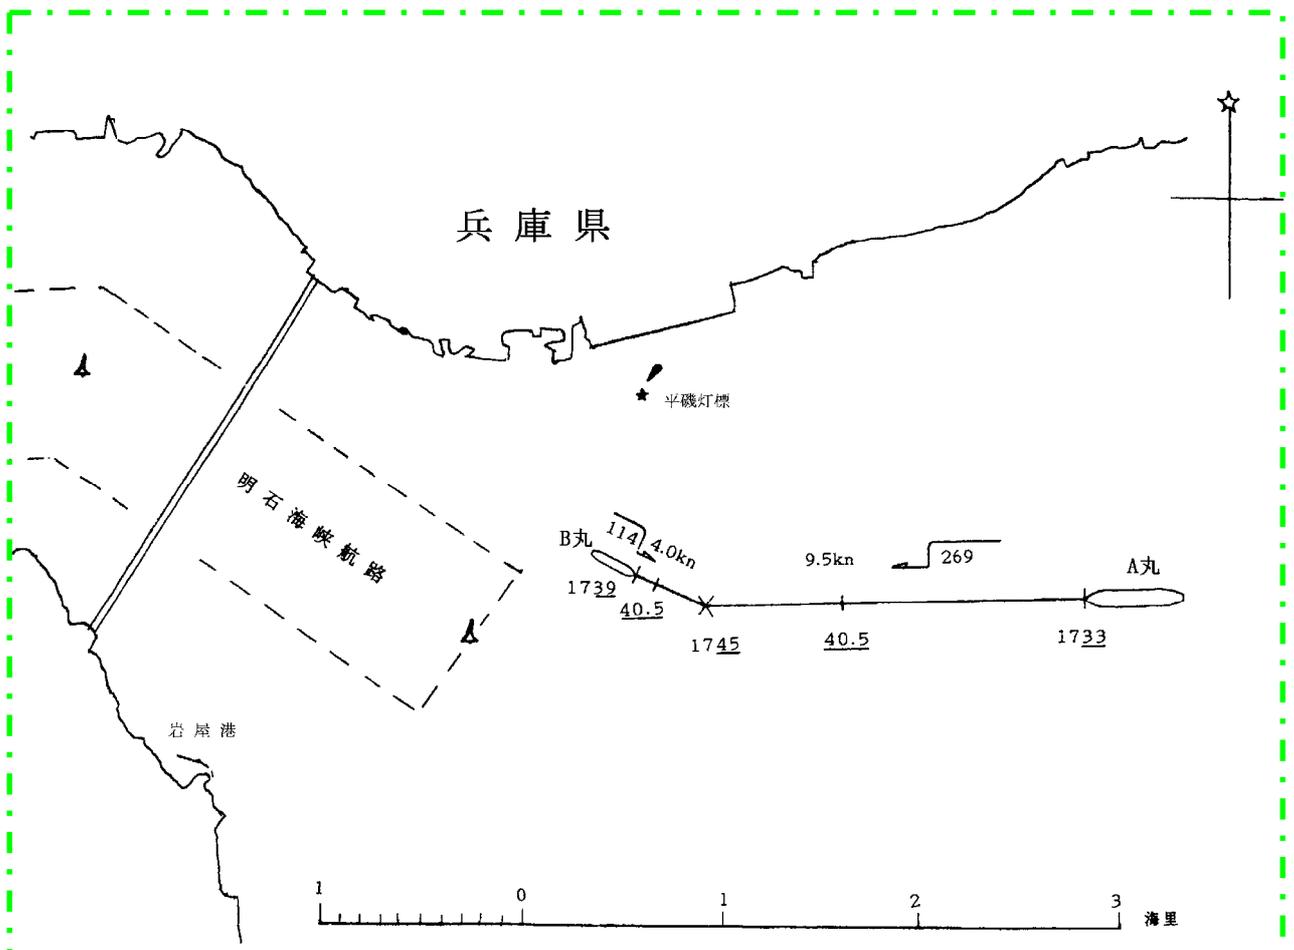
## 事例2：明石海峡を西行する船舶と、漁ろうに從事している船舶との衝突

A丸(総トン数498トン)は、大阪港を発し、山口県徳山下松港に向かう途中、航路東口付近で底びき網漁に從事し、揚網中のB丸(総トン数4.9トン;法定の形象物を掲げていた。)を見落とし、B丸の進路を避けず衝突した。

B丸は、A丸を視認してその動静を監視していたが、汽笛不装備で警告信号を行えず、更に接近してからも、相手船が漁ろう中の自船を避けてくれると思い、操業を続けていたところ衝突した。

A丸は、明石海峡航路東口に向かうにあたり、見張りを十分に行うべきであった。

B丸は、警告信号の設備がないのだから、その代替りとなる笛などで音を発するなどして自船の存在を示すべきであった。

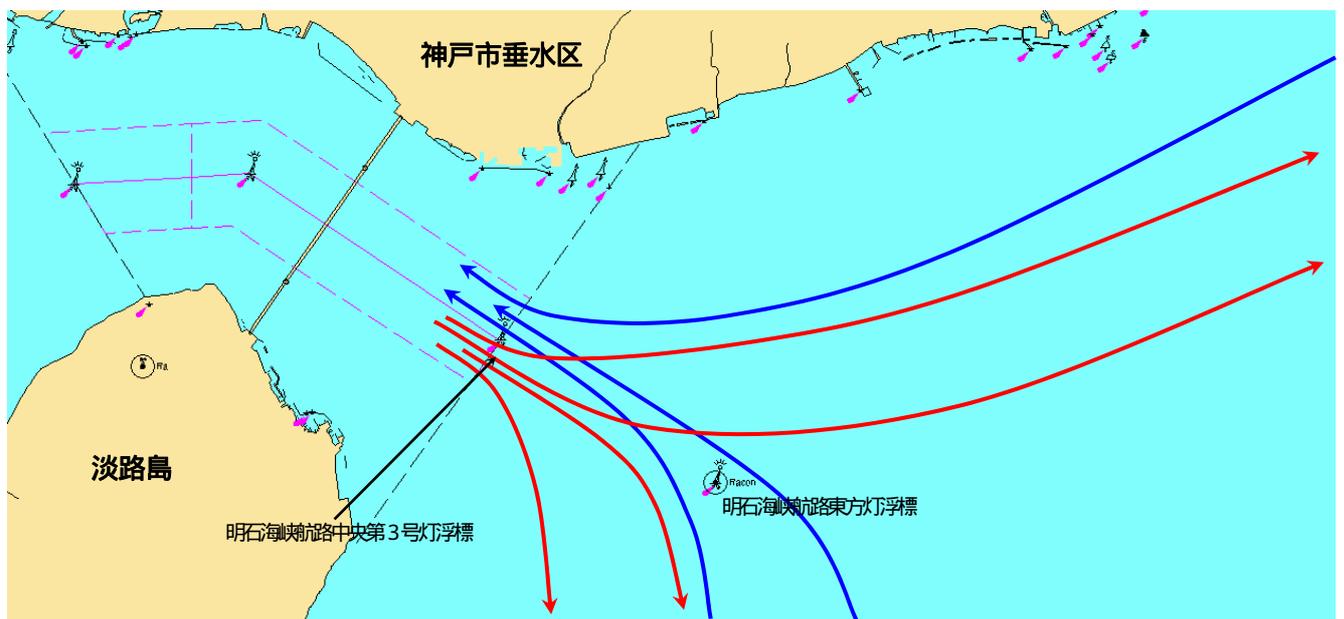
衝突海難19件のうち明石海峡航路西口付近で発生したのは1件、航路内で発生したのは4件、これに対して航路東口で発生したのは6件となっている。

上記のようになるが，航路東口においてこれらの進路は交錯する。(下図参照)
