潜水者・遊泳者の 死傷海難防止のために

平成17年3月

門司地方海難審判庁那覇支部

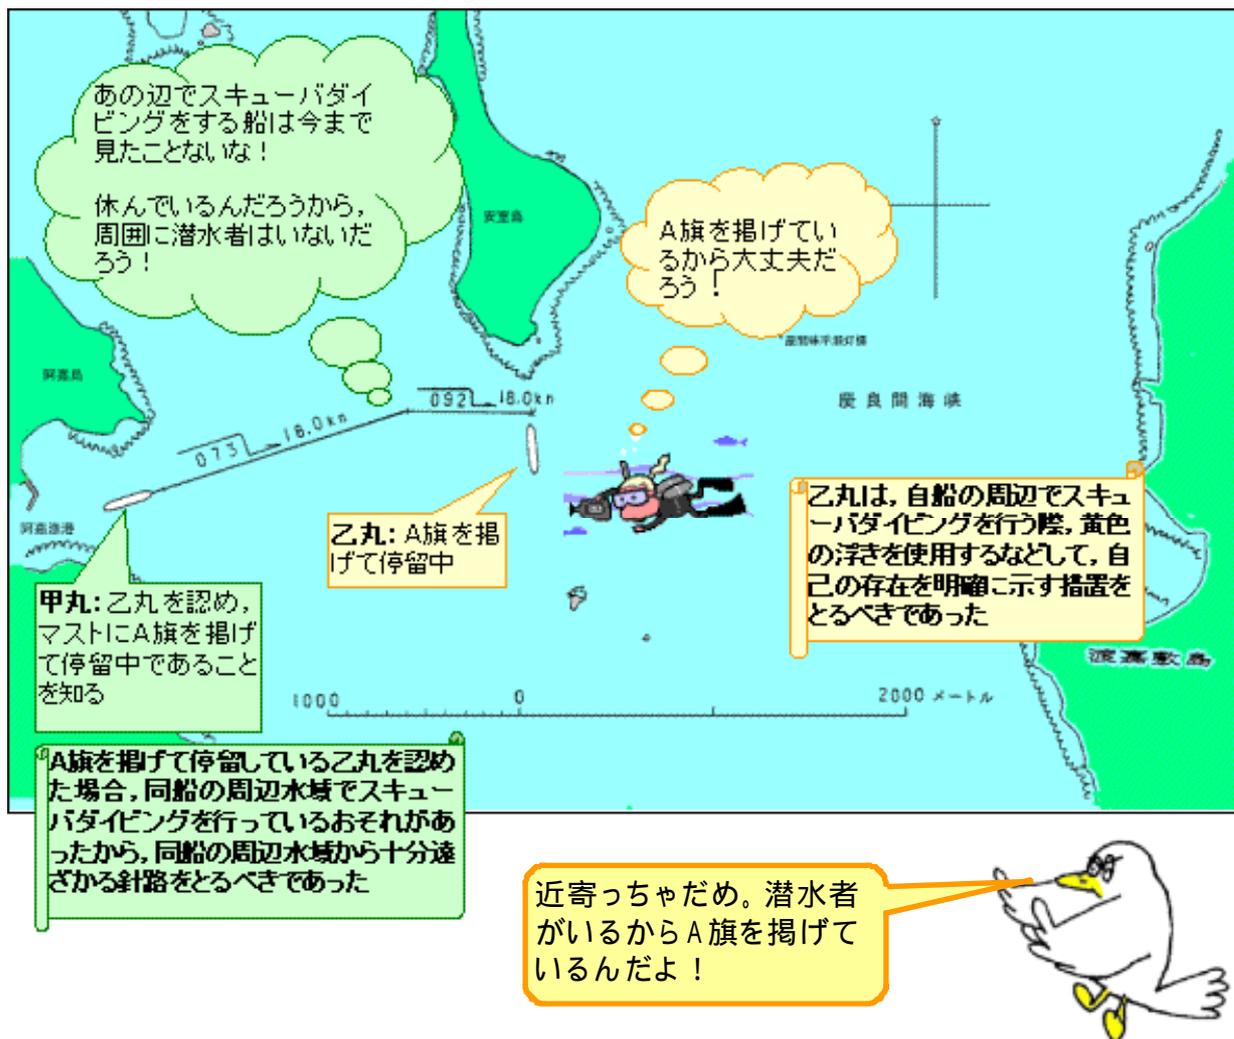
例 の参考図

遊漁船甲丸（1.1t、ディーゼル機関、49KW）		遊漁船乙丸（4.9t）
発生場所：沖縄県慶良間列島安室島南方		
気象等：天候晴、北の風、風力4		
死傷：乙丸側の潜水者に頭部打撲傷		
事件の概要	甲丸が、慶良間列島阿嘉漁港を出港し、ダイビングポイントに向け東行中、船長が、A旗 ^(注) を掲げて停留中の乙丸を認めた際、日頃スキューバダイビングを行う船を見かけない水域であり、船上に多数の人影を認めたが、休息中のもので、乙丸の周囲に潜水者はいないと思って航行中、ダイビングポイントの調査を終えて浮上中の潜水者（乙丸船長）と接触した。	
原因	甲丸が、A旗を掲げて停留している乙丸を認めた際、同船の周辺水域から十分に遠ざかる針路としなかった。 潜水者が、周囲から識別しやすいよう黄色の浮きを使用するなど、その存在を明確に示す措置を取らなかった。	
背景要因	甲丸船長：A旗を掲げて停留している遊漁船の周囲に潜水者がいることは知っていたが、その船上に多数の人影が見えたので休息しているものと思ってしまった。 乙丸船長：操船をダイビングガイドに任せていた。

甲丸船長が、A旗を掲げて停留している船を認めた際、船上にいる多数の人影を見ただけで、すべて船上にいるだろうと思い込んだことは早合点である。

乙丸の乗船者数を知らないのであるから、「付近にまだ潜水者がいるかも知れない」と危険を予測する必要がある。

乙丸から100m程度離して航行していれば事故も防げたし、たいした時間のロスにはならないのに、乙丸と島との間に向け航行しようとしていた。

乙丸船長は、ダイビング前の調査のために、有資格のダイビングガイドに操船を任せて潜水していたもので、黄色の目立つ浮きを持っていたが、自分たちが潜るときは使用していなかった。

また、ガイドに操船を任せる際に、他船が接近した際は注意喚起信号を行うなどの注意事項を伝えていれば、本件発生は防げたと思われる。

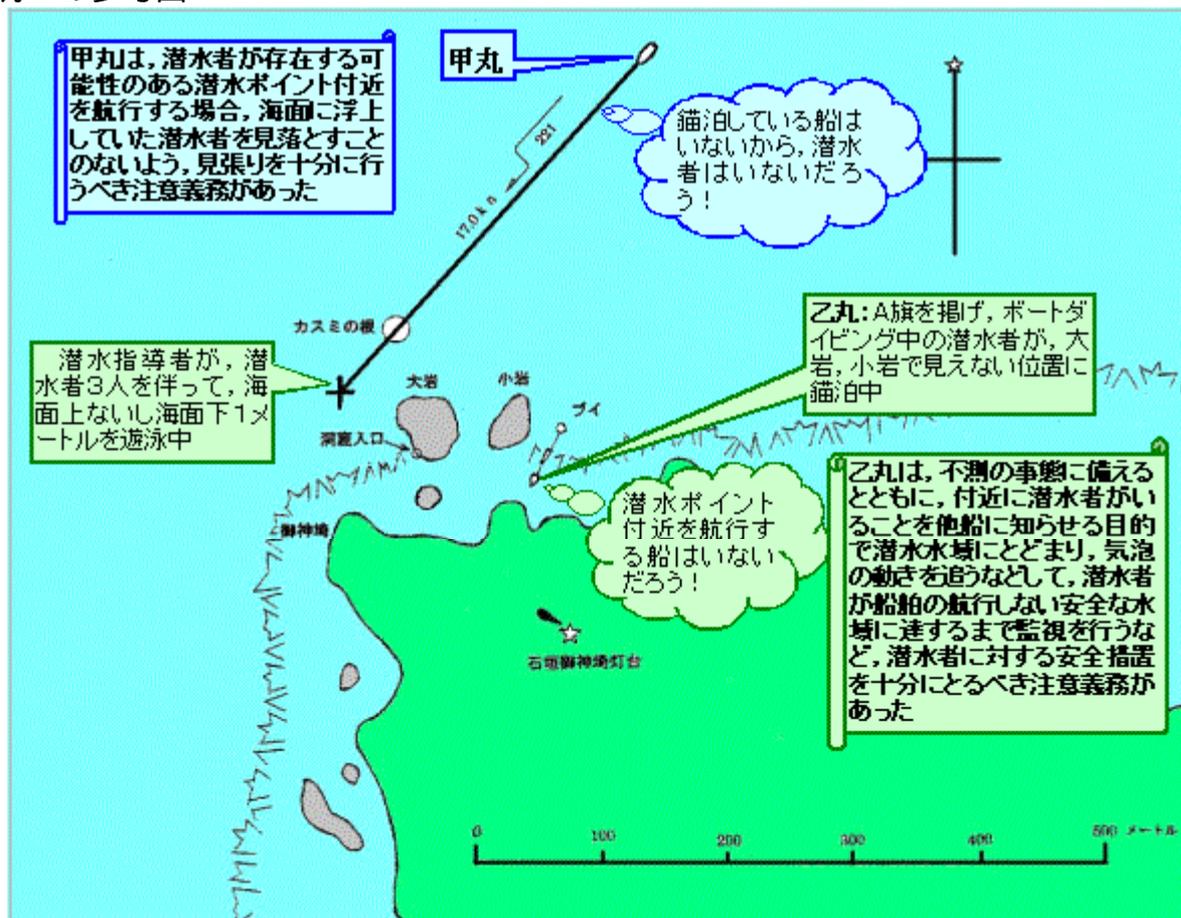
例 の参考図

<p>交通船甲丸（10.63m，ディーゼル機関，80KW）， 交通船乙丸（11.94m，ディーゼル機関，169KW） 発生場所：沖縄県石垣島御神埼北方沖合カスミの根 気象等：天候晴，南の風，風力1 死傷：乙丸側の潜水者1人が頭蓋骨骨折で死亡，1人が右肩胛骨骨折</p>	
事件の概要	<p>スキューバダイビング客などの輸送に従事する甲丸が，帰港の途，石垣島御神埼沖のカスミの根と称するダイビングポイントにさしかかった際，甲丸船長は，離れたところにA旗を掲げた乙丸を認めたものの，同ポイントに停泊中の船がないので，付近に潜水者はいないと思い，同ポイントを迂回することなく航行中，付近でポートダイビング中の潜水者2人と接触した。</p>
原因	<p>航行中の甲丸が，見張り不十分で，海面に浮上していた潜水者を避けなかった。 乙丸が，ポートダイビングを行う際，潜水者に対する安全措置が不十分であった。</p>
背景要因	<p>甲丸：カスミの根から160m離れたところにスキューバダイビング客送迎の同業船を認めたものの，カスミの根に投錨している船がないので，付近に潜水者はいないと思った。 前方の見張り不十分で，海面に浮上している潜水者の存在に気付かなかった。 乙丸：ポートダイビングを行わせる潜水客が岩の陰になって視認できない場所に錨泊した。 ポートダイビングを行わせるに際し，不測の事態に備えるとともに，付近に潜水者がいることを他船に知らせる目的で潜水水域に留まり，気泡の動きを追うなどして潜水者が船舶の航行しない安全な水域に達するまで監視を行うなどしていなかった。</p>
八重山ダイビング協会の指導	<ul style="list-style-type: none"> ・ カスミの根は十分離れて航行すること ・ ポートダイビングを行う場合は，ポートに見張員を配置するか海面に潜水者を監視員として配置すること ・ A旗を掲げている船舶に接近する際には，周囲100mは徐行すること

甲丸及び乙丸の各船長は、八重山ダイビング協会に加入しており、両人とも同協会の指導事項を守っていなかったことが、本件発生につながっている。

甲丸が、同指導事項を守っていれば、カスミの根を十分離して航行していたであろうが、カスミの根にさしかかった際、甲丸船長は、**同根の上にA旗を掲げて錨泊している船がいなかった**ので、付近に潜水者はいないと思い、前方の見張りを十分に行わずに進行した。前方の見張りを十分行っていれば、海面に浮上していた潜水者を発見し、避航できたと思われる。

また、乙丸も、ポートダイビング中の潜水者の不測の事態に備えて潜水水域に留まっていれば、付近に潜水者がいることを他船に知らせることができたのに、**潜水者が存在する可能性のある潜水ポイント付近を船舶が航行することはあるまい**と思い、カスミの根から離れて潜水水域を視認することができない場所に錨泊して、潜水者の不測の事態に備えていなかった。

ダイビングポートから100m以内は徐行！

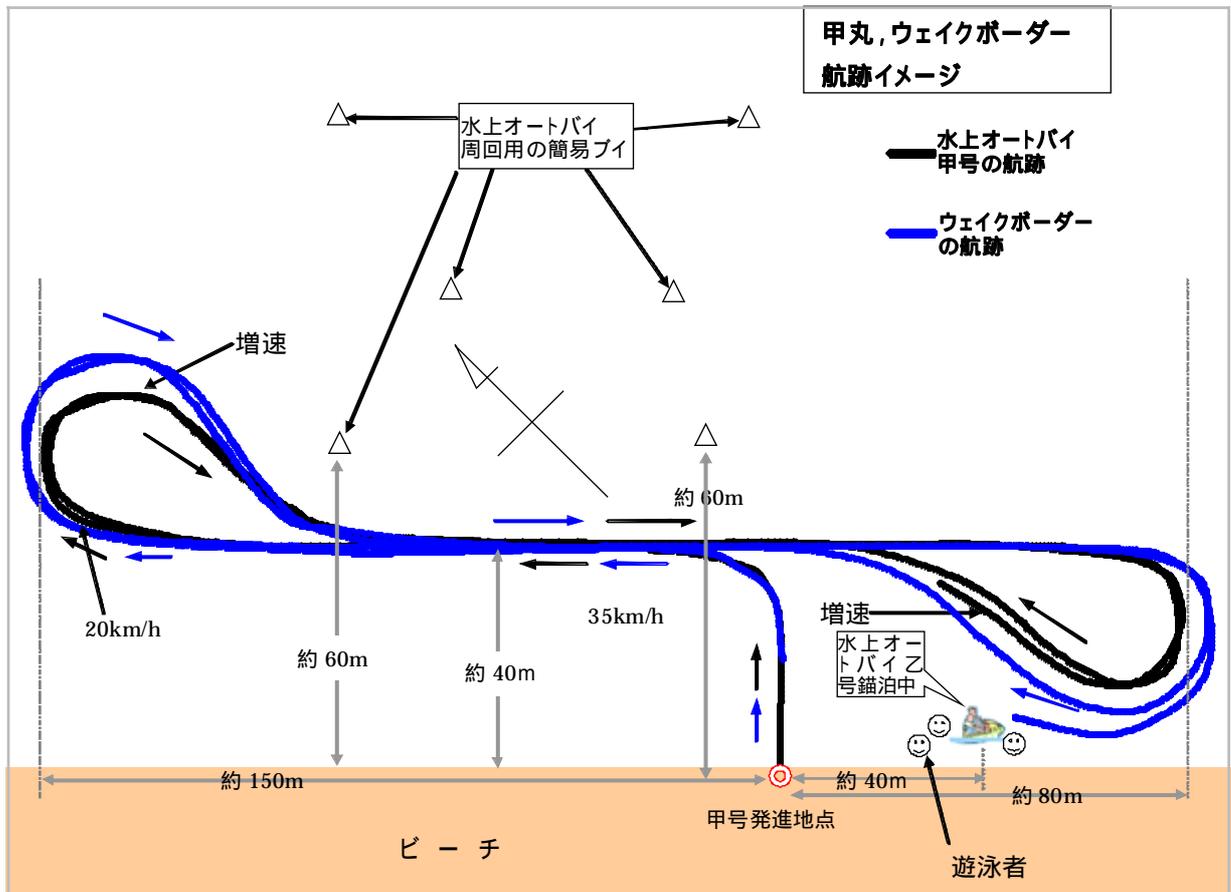
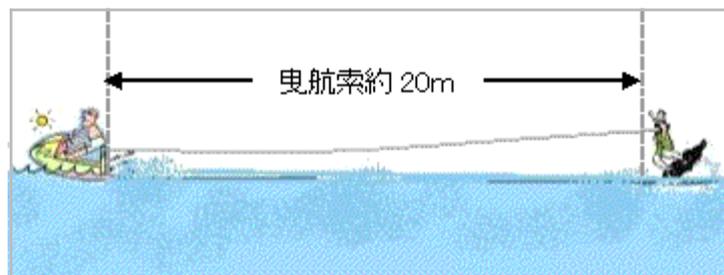
例 の参考図

事件の概要	ウェイクボーダーを曳いて旋回中、滑走中のウェイクボーダーが旋回に伴って外側に大きく振られた際、船長は、曳航しているウェイクボーダーが、錨泊中の水上オートバイ乙号とその周辺の遊泳者に著しく接近する態勢で滑走しているのを知り、増速して回避しようとしたが、また、ウェイクボーダーは、前方至近に乙号を認め、急いで曳航索を放したが及ばず、乙号の前部に勢いよく倒れ込み、折から乙号上にいた遊泳者に接触した。
原因	船長の遊泳者に対する安全確保の措置が不十分で、ウェイクボーダーが、水上オートバイの旋回に伴って外側に大きく振られ、遊泳者に著しく接近した。 船長が、遊泳者から離れた水域で曳航しなかった。 ウェイクボーダーが、遊泳者などから離れた水域で曳航するよう進言しなかった。

船長：水上オートバイの操縦方法，同オートバイが旋回したときのウェイクボーダーの滑走状況などは承知していたし，水上オートバイが周回する水域と遊泳者がいる水域との間が狭いように感じたが，曳航しているウェイクボーダーが，進行方向に対して容易に横移動できるから，遊泳者に著しく接近することはないと思っていた。

ウェイクボーダー：滑走中は先行する水上オートバイの動向に注意を向け，前方の見張りをを行う余裕がなかった。

船長は、周回しようとする水域が、遊泳者と接近していて、ウェイクボーダーを曳航して周回するには危険であるとの認識に欠けていたのみならず、曳航していたウェイクボーダーが、横移動して容易に遊泳者を避け得るから、遊泳者に著しく接近することはないと誤った認識をもっていた。

実際には、ウェイクボーダーは、先行する水上オートバイに注意を向けるばかりで、周囲を見る余裕はなかったから、同人も、操縦者に対して、遊泳者から離れた水域で曳航するよう進言すべきであった。
