# 広島湾における かき養殖施設への衝突・損傷海難

平成 1 8 年 3 月  
広島地方海難審判庁

当庁では、広島湾周辺海域で平成10年から平成15年の6年間に発生した養殖施設損傷事件のうち、裁決言渡を行った8件のかき養殖施設衝突事件を紹介し、「広島湾におけるかき養殖施設への衝突・損傷海難」として教訓をまとめました。

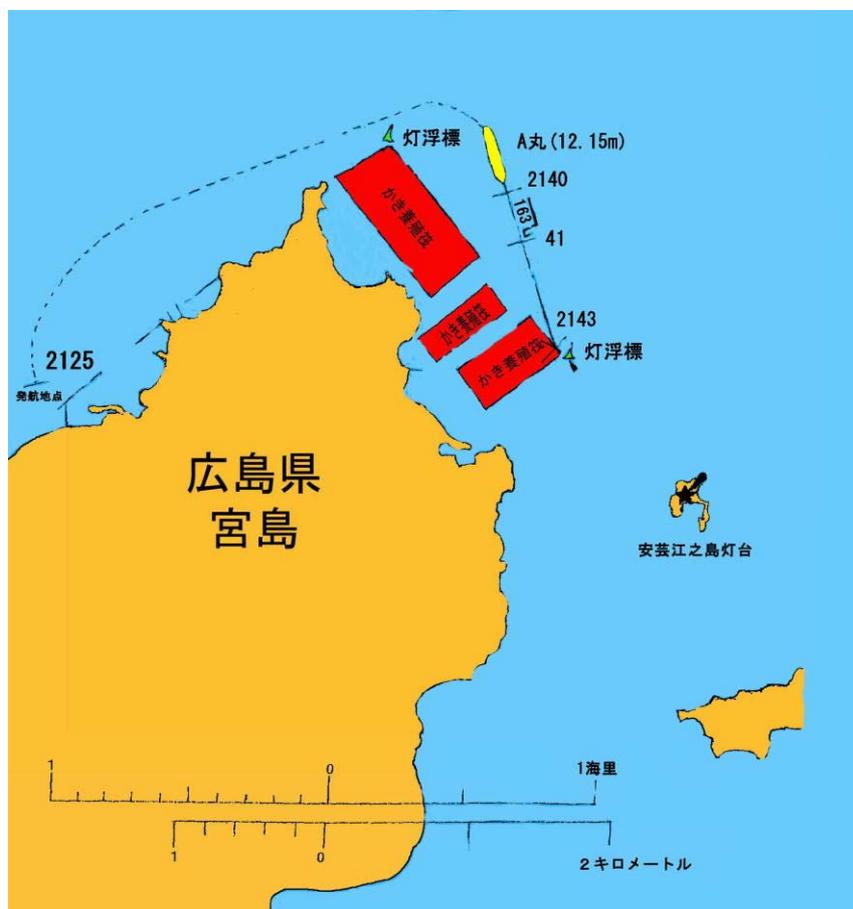
##### 事例1 プレジャーボートA丸かき養殖施設衝突事件

正船首少し左800メートルにかき養殖施設の南東端を示す灯浮標の灯火を視認したが、この灯火がかき養殖施設の南東端を示す灯浮標の灯火とは知らず小型船の灯火と思い、進行を続けた。

原針路、原速力のまま、かき養殖施設のワイヤーロープに直角に衝突した。

原因：航海予定海域のかき養殖施設についての水路調査が不十分であった。

損傷：推進器軸，プロペラ等曲損

かき養殖施設係止用ロープ損傷

友人6人が重軽傷

夜間は、かき養殖施設の灯浮標の灯火と小型船などの灯火とを誤認しやすいので、灯浮標の設置場所を事前に調査しておきましょう。

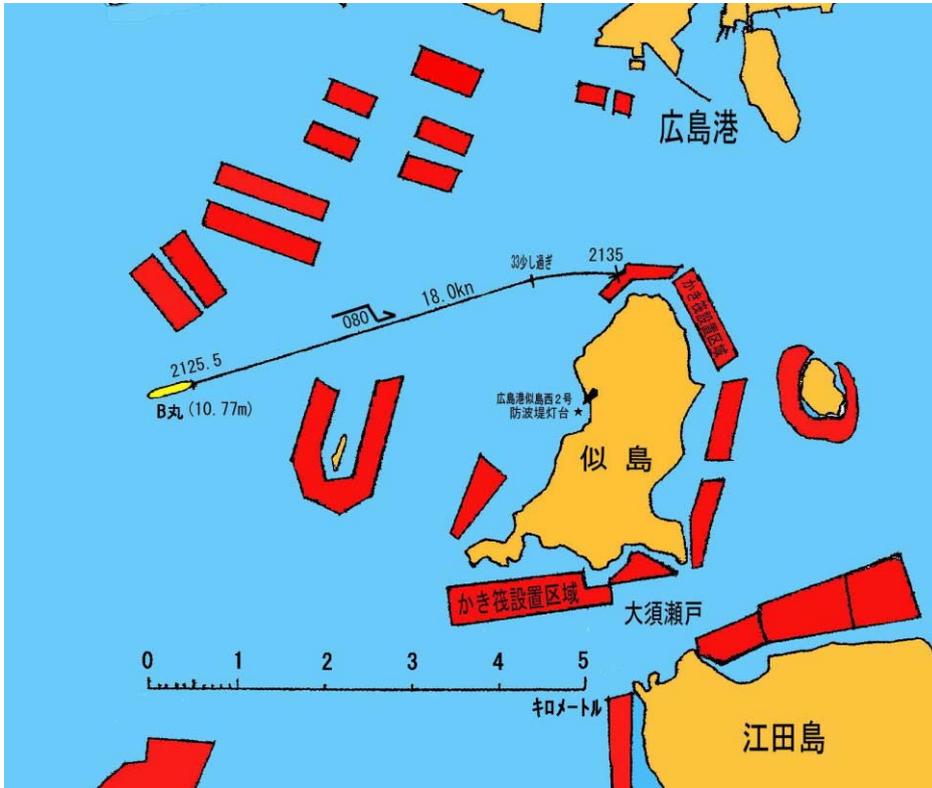
事例2 プレジャーボートB丸かき養殖施設衝突事件

GPSプロットに針路を記録していた似島南側を通る予定だったが、花火見物から帰る船で混雑していたので、似島北側を通ることとした。

似島北側につけ回すつもりで、徐々に右転したが、前方のかき養殖施設に気付かなかった。

全速力のまま、かき養殖施設に衝突した。

原因：針路選定が不適切で、針路をGPSプロットに記録していた似島南側を通らず、水路事情に不慣れな似島北側を通航した。  
船長：戒告

損傷：船底外板に破口、舵損傷  
かき養殖施設損傷

GPSプロットに記録した針路で航行しない場合は十分な注意が必要で、特に夜間は、高速力で航行すると危険です。

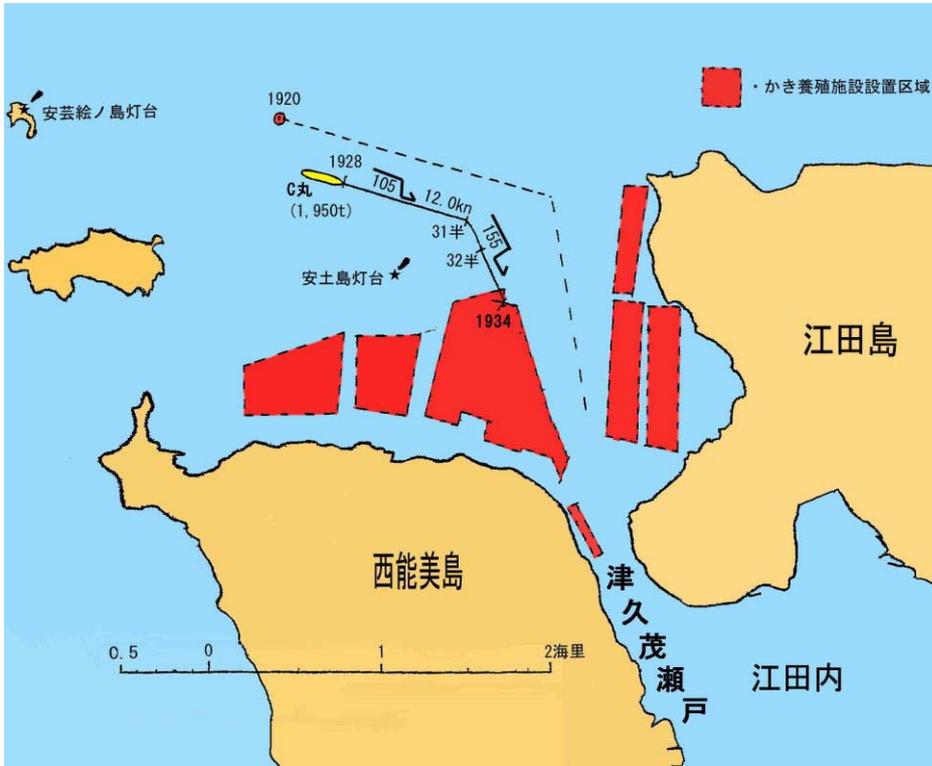
事例3 訓練支援艦Cかき養殖施設衝突事件

原因：航路を短縮しようとして、かき養殖施設群を確実に替わす針路としなかった。  
艦長：不勸告

損傷：左舷推進器翼に欠損及び曲損  
かき養殖施設2基全壊，3基半壊

19:31半  
170度の予定針路線に達した後、津久茂瀬戸中央部に向首すべきところ、早く乗組員を休ませたいと思い、西能美島北方沖合にかき養殖施設が設置されていることは知っていたが、レーダーにより西能美島の海岸線までの距離を測定するなどして、かき養殖施設を十分に離す針路とせず、航路を短縮しようとして針路を155度に転じた。

19:34  
船首方にかき養殖施設を視認し、右舵一杯としたが同施設に衝突した。

**教訓**  
夜間、かき養殖施設に接近するときは、レーダーで海岸線までの距離を測定して、同施設を十分に離す針路に向けましょう。

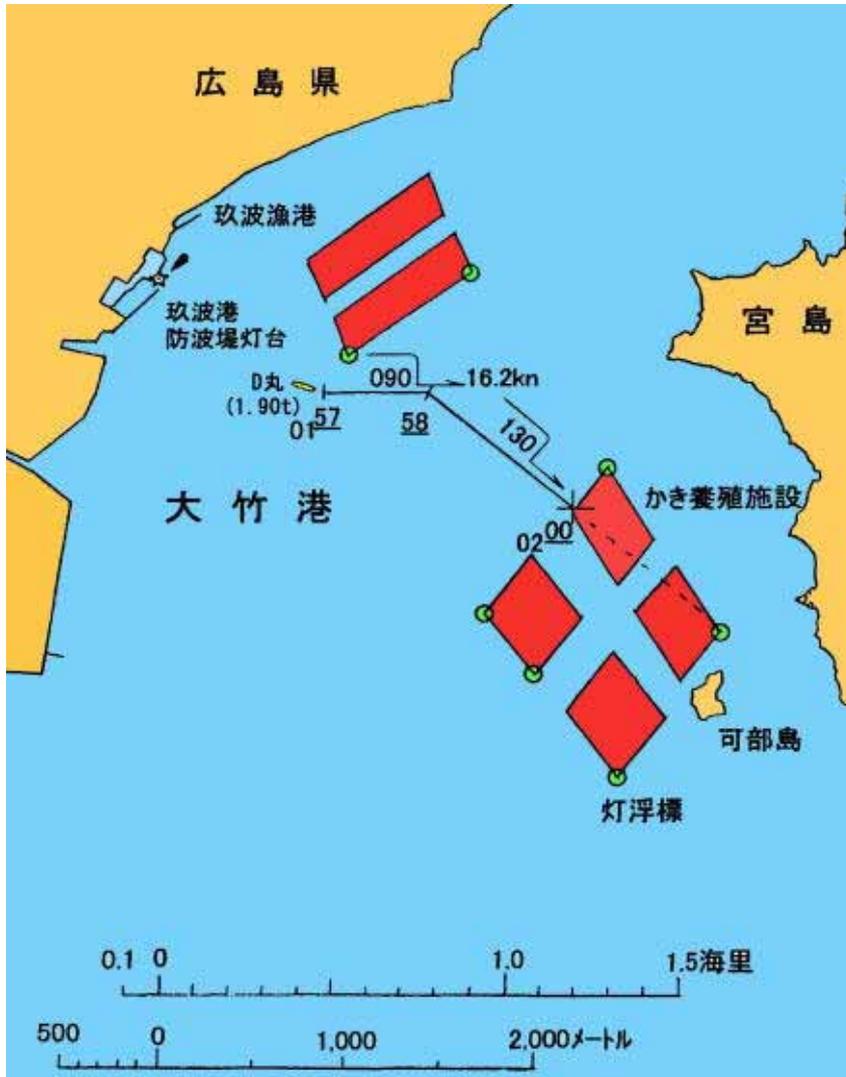
事例4 プレジャーボートD丸かき養殖施設衝突事件

かき養殖施設の北端を示す灯浮標と宮島西方の間の海域を通る予定としていたところ、同灯浮標の灯火を見失い、また、GPSを使用して船位の確認を行わなかったため、最初に右舷前方に認めた養殖施設の南東端の灯浮標を、北端の灯浮標と見誤ったまま進出した。

船首方至近に養殖施設を視認し、とっさに左舵を取ったが及ばず、ほぼ原針路、原速力のまま、養殖施設に衝突した。

原因：GPSプロッタに表示された地形を見て船位の確認を行わなかった。  
船長：戒告

損傷：船底外板擦過，船外機脱落

教訓  
夜間，GPSプロッタを見ないで航行するときは，灯火を誤認する恐れがあるので，十分に注意し，また，減速しましょう。

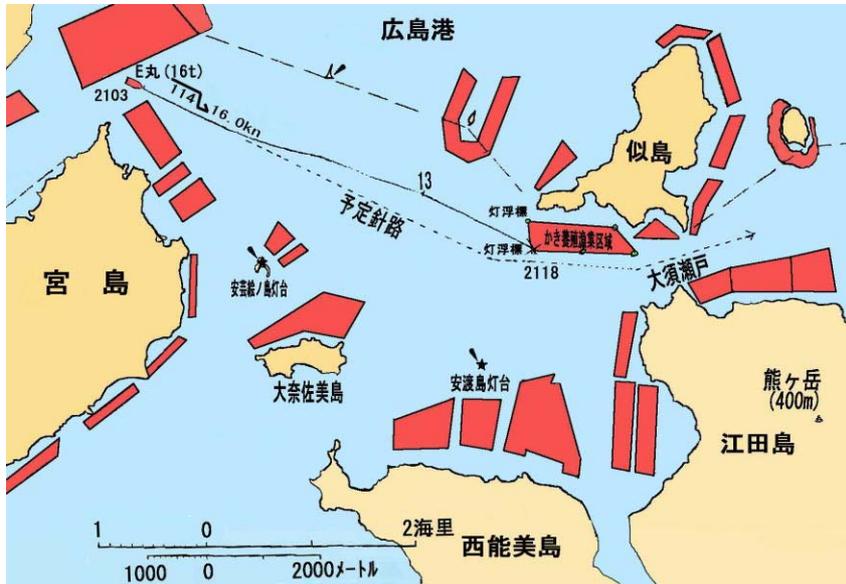
事例5 旅客船E丸かき養殖施設衝突事件

似島南方に、かき養殖漁業区域があることは知っており、その南側を通過するつもりでいたところ周囲を航行する多数の同航船のため直進することが困難となった状況下、潮流に圧流され、左右に転舵するうち、次第に予定針路を外れることとなったが、レーダー等で船位を十分に確認しなかったため、このことに気付かず、同区域に向首進行した。

ほぼ船首方に前示区域の灯浮標を視認できる状況であったが、このことに気付かず、周囲の島影から進行方向を判断しながら続航した。

原針路、原速力のまま、かき養殖施設に衝突した。

原因：レーダーを使用して船位の確認を行わなかった。  
船長：戒告

損傷：推進器に曲損  
かき養殖施設一部損傷

教訓  
レーダーで船位の確認を行うほか、夜間には減速することが必要です。

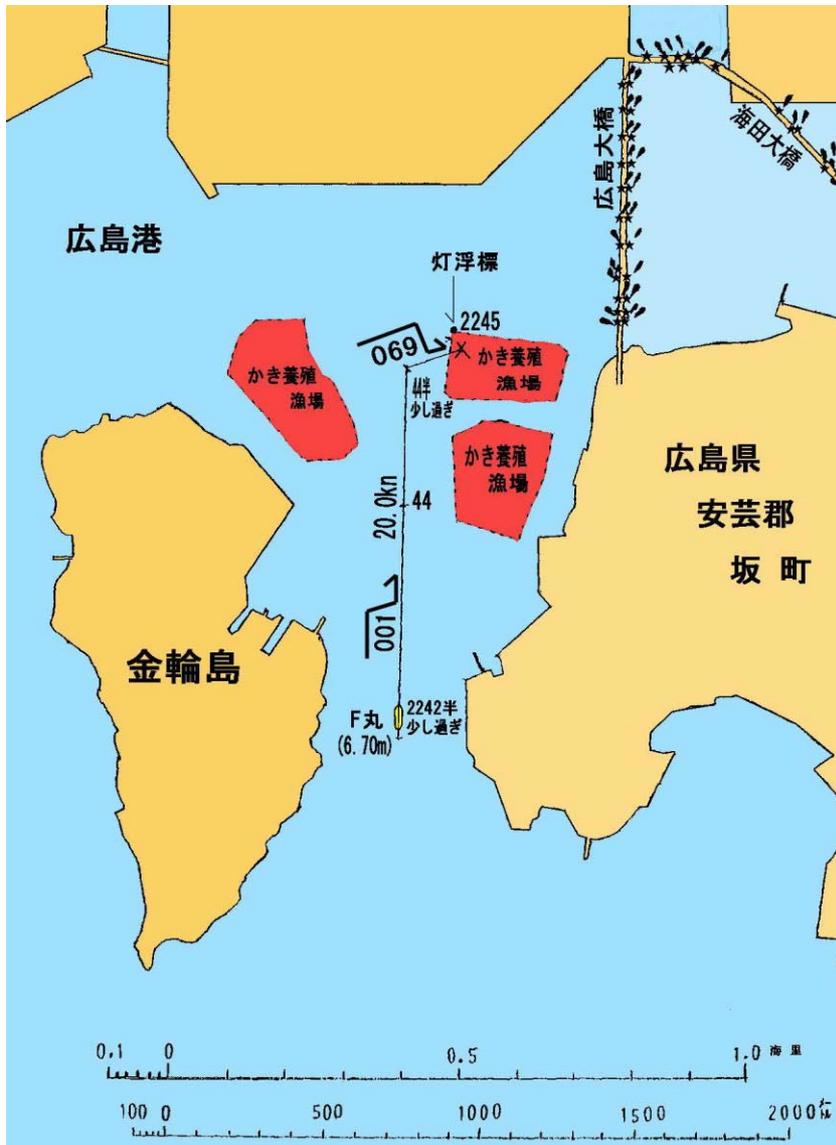
事例6 プレジャーボートF丸かき養殖施設衝突事件

転針地点の目安となる灯浮標を右舷方に視認できる状況となったが、夜間で背後の照明に紛れた同灯を視認できないまま進行した。

まだ同灯浮標を航過しておらず、転針予定地点には達していなかったが、減速して灯浮標を確かめるなど船位を十分に確認することなく、係留地に向かう069度の針路とした。

原針路，原速力のまま，かき養殖施設に衝突した。

原因：かき養殖施設北端の灯浮標は背後の陸上灯火に紛れて見落とすおそれがあったから、減速して同灯を確かめるなどの船位の確認が不十分であった。  
船長：戒告

損傷：プロペラ曲損  
かき養殖施設，竹竿損傷

夜間は、灯浮標が陸上灯火に紛れて確認できないこともあるので、減速して灯浮標を確認しながら航行することが必要です。

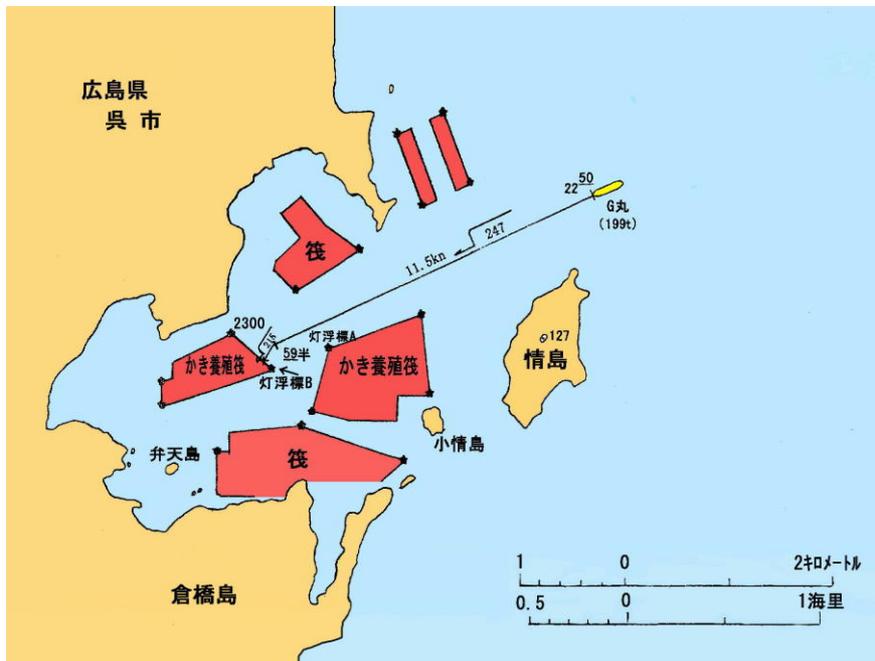
事例7 貨物船G丸かき養殖施設衝突事件

船橋当直に就いた機関長は針路を247度、全速力として、専用浮棧橋に着棧する予定で進行したが、水路に沿って南方に転針する際、レーダー上にかき養殖施設が明瞭に映っていたものの、レーダーによる見張りを十分に行っていなかったため、灯浮標Bをいつも転針目標としていた灯浮標Aと見間違えた。

左舷船首方に灯浮標Bを認めた機関長は、これを航過したのち、水路に沿うつもりで針路を215度に転じたところ、かき養殖施設に向首することとなったが、このことに気付かないまま進行した。

原針路，原速力のまま，かき養殖施設に衝突した。

原因：水路の灯浮標を見間違えないよう，レーダーによる見張りを十分に行わなかった。  
機関長：戒告

損傷：かき養殖施設全損

夜間，かき養殖施設がレーダー上に明瞭に映る場合もあるので，レーダー映像を見ながら慎重に航行しましょう。

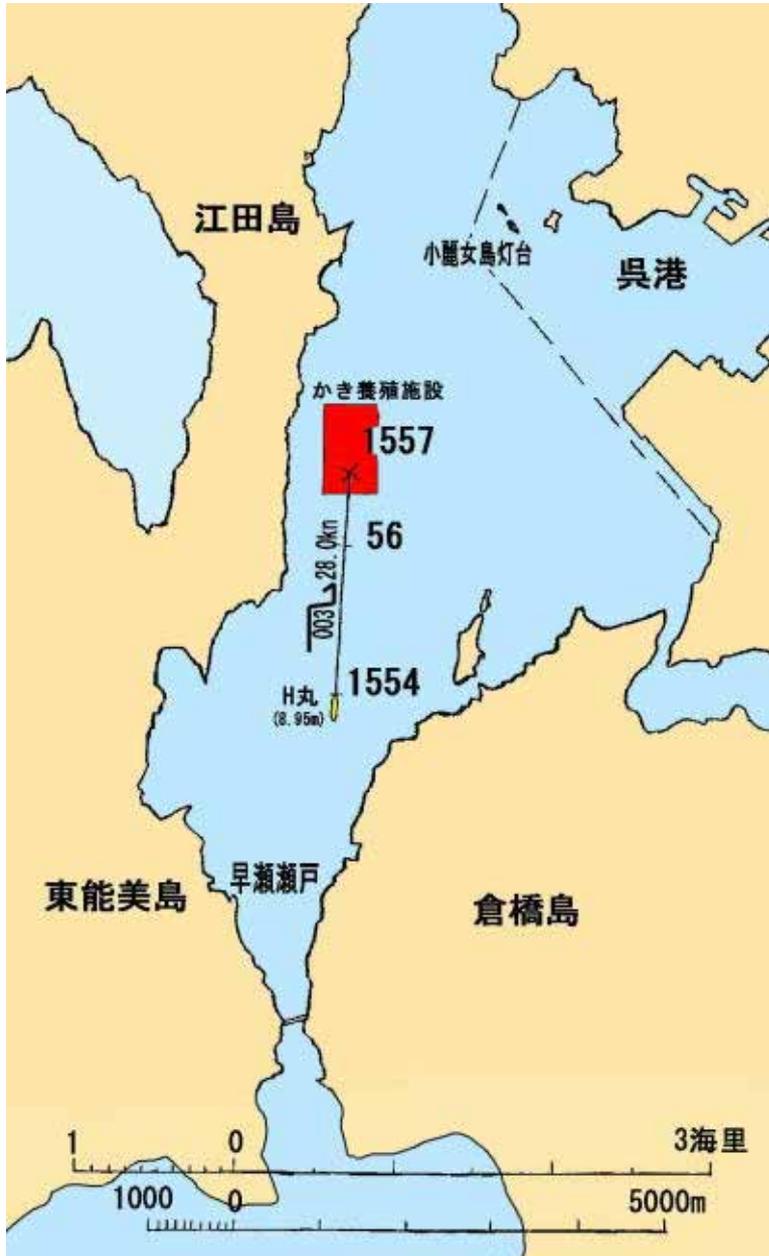
事例 8 プレジャーボートH丸かき養殖施設衝突事件

正船首方にかき養殖施設が存在するのを視認できる状況であったが、右舷前方を南下する大型船に気を取られていて船首方の見張りを十分に行わず、同施設の存在に気付かないまま進出した。

原針路、原速力のまま、前示施設に衝突し、これを乗り切った。

原因：見張り不十分で、前方のかき養殖施設を見落とした。

損傷：船底外板に擦過傷、推進装置が脱落

かき養殖施設2基損傷

大型船が近くを航行している場合は、同船に気を取られて、前方の見張りがおろそかになる恐れがあるので、慎重に航行しましょう。

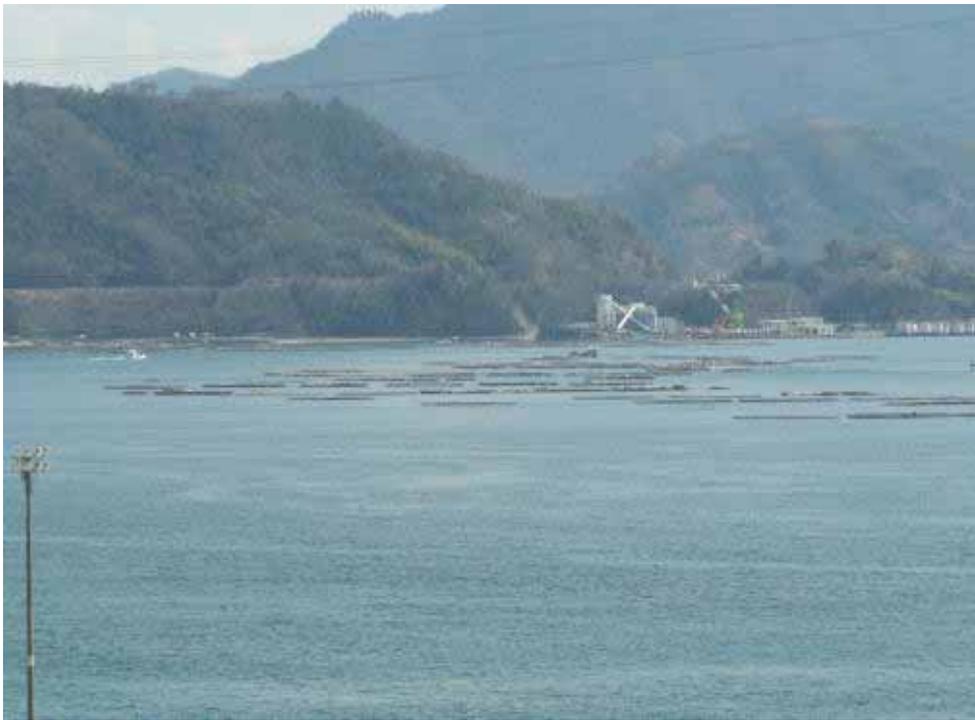
##### (1)広島湾金輪島北方のかき養殖施設設置状況 昼間の視認状況

昼間であれば、かなり遠くからでもかき養殖施設を視認することができますが、日没後は、視認が極めて困難になってしまいます。
